-20-
SUBCUENCA DEL RÍO ARBA

20. SUBCUENCA DEL RÍO ARBA

20.1. INTRODUCCIÓN

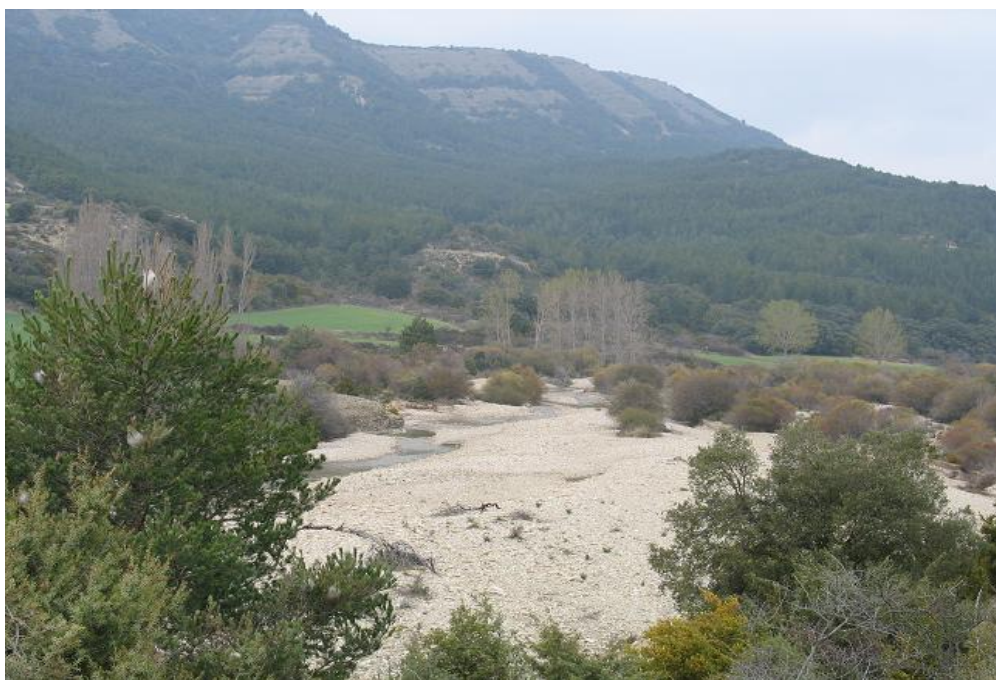
La llanura de inundación es muy limitada en la primera parte de la masa de agua, con morfologías de valle en "V" y en cañón. Por el contrario, unos cientos de metros aguas abajo de los pozos de Pígalo el lecho fluvial se hace mucho más amplio, configurándose el cauce trenzado con una llanura más amplia. En esta zona empiezan a aparecer cultivos cercanos a las márgenes, si bien, en general, la llanura no muestra una limitación destacable.

Figura 20-6. Amplio cauce trenzado y llanura de inundación con escasos impactos en el río Arba de Luesia.

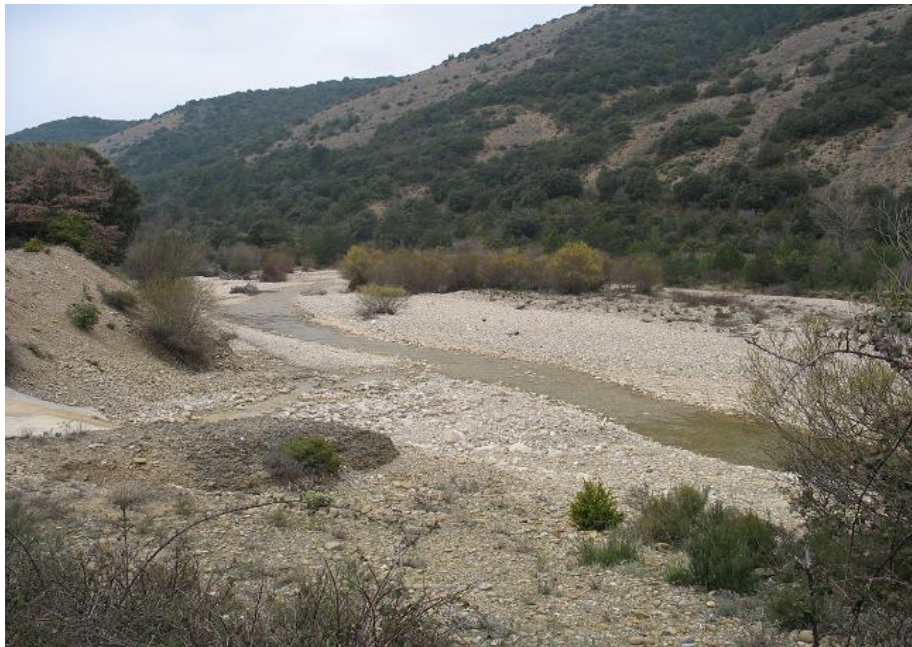
No hay afecciones significativas en la continuidad longitudinal de las riberas en esta masa de agua. Sí que es destacable la influencia del cambio de morfología del río, con un inicio encajado que deja poco espacio para un estrecho corredor, que acaba dando paso a un cauce trenzado, dinámico, en la que no se encuentran zonas maduras continuas.

Figura 20-7. Cauce trenzado y corredor discontinuo por causas naturales en el río Arba de Luesia.

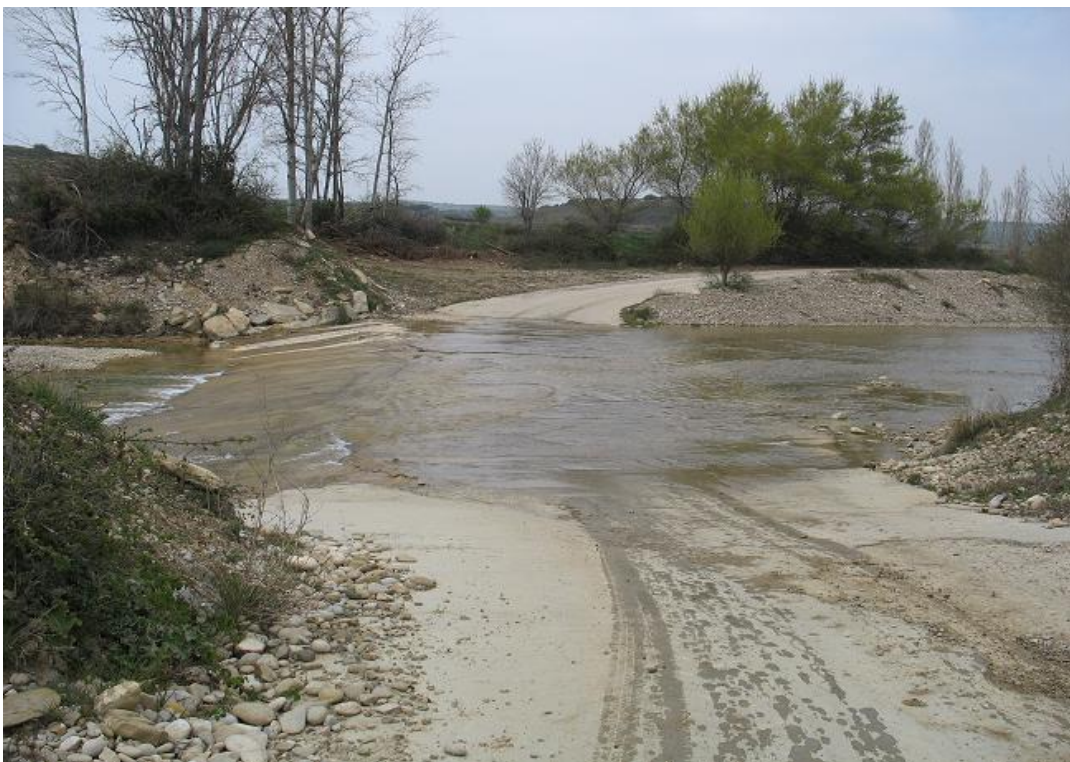
Las defensas y canalizaciones, así como la estabilidad del cauce producida por las detracciones de caudales y los usos adyacentes, son muy notables. Aparecen también algunos azudes que alteran el perfil longitudinal. En los kilómetros iniciales los principales impactos en este apartado son algunos vados y puntuales zonas dragadas o muy alteradas por el paso de maquinaria por el cauce, con frecuencia carente de caudales líquidos superficiales.

Figura 20-9. Vado en el río Arba de Luesia en las inmediaciones del núcleo de Biota.

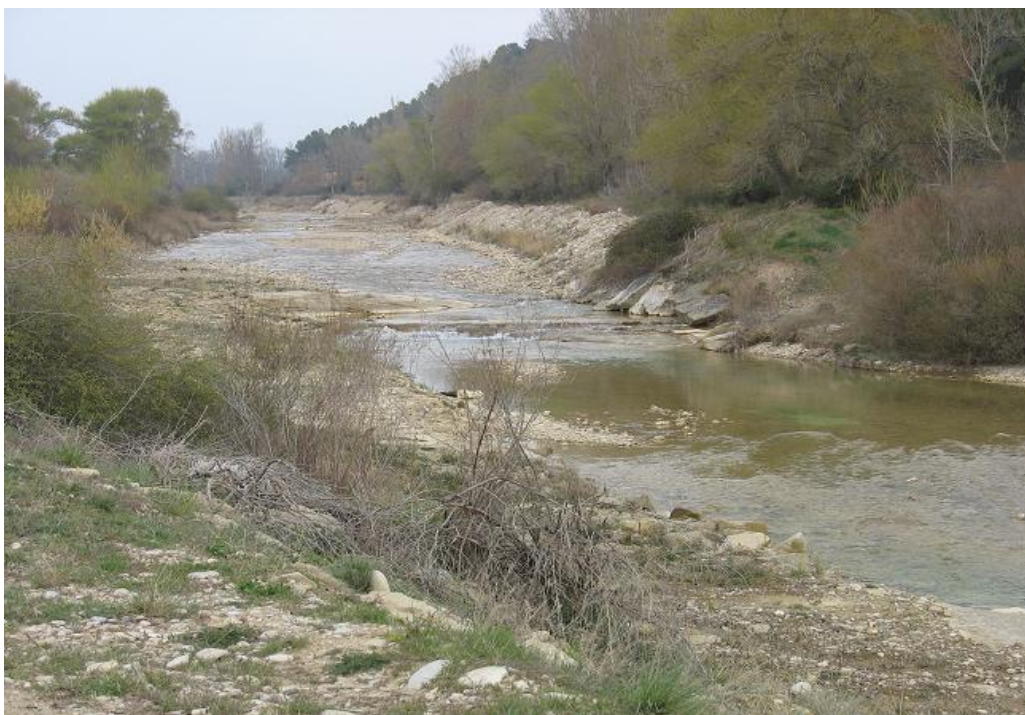
Algunas pistas forestales también circulan muy cercanas al cauce e incluso por su lecho, aunque de forma temporal. Esto hace que se alteren los ambientes y se incida en una disminución de la dinámica en esos sectores trenzados.

Figura 20-10. Dragado y alteración de márgenes y corredor en las inmediaciones del núcleo de Biota.

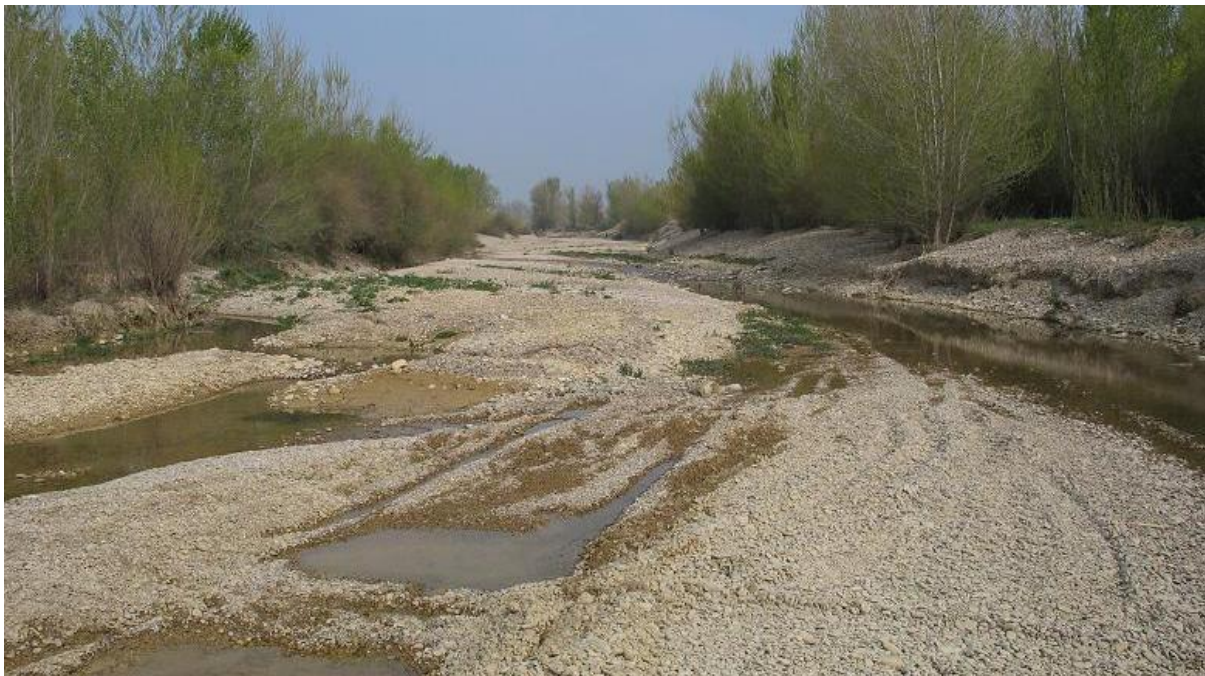
Son abundantes las defensas laterales, observables de forma habitual en toda la masa y especialmente en su tramo bajo. Estas defensas se presentan en ocasiones a modo de gaviones que han ido siendo colonizados por la vegetación en zonas con ribera más amplia.

Figura 20-12. Dragado en el río Arba de Luesia aguas arriba de la localidad de Rivas.

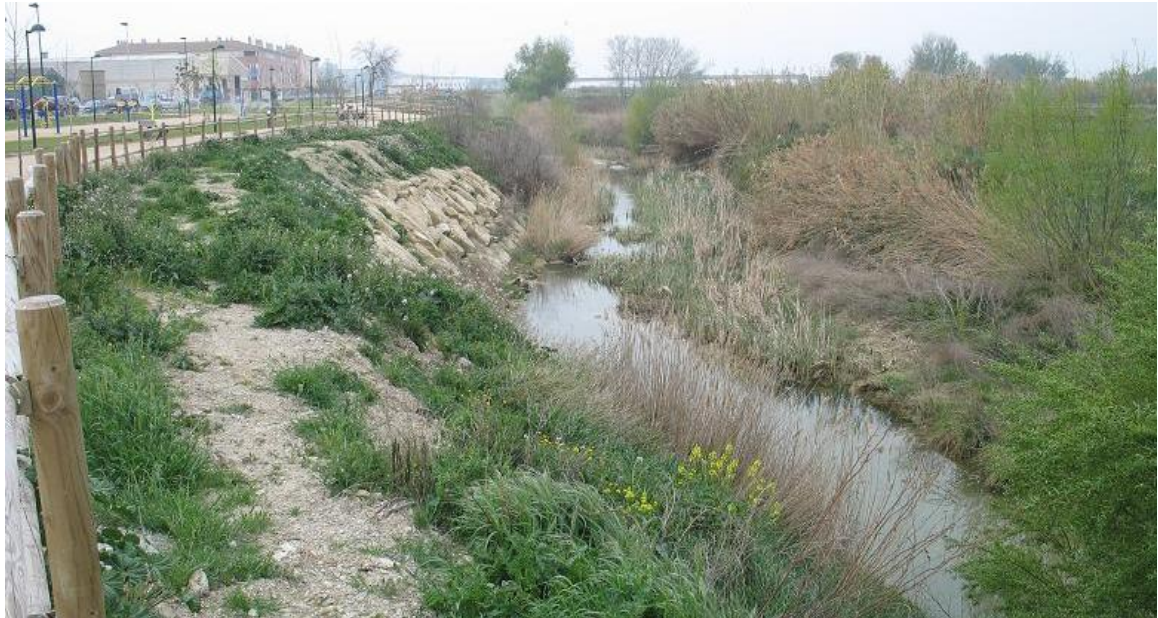
plantaciones en el tramo central de la masa de agua. La estrechez del corredor y la cercanía de los cultivos contribuyen a una estructura interna modificada y al escaso desarrollo de las orlas típicas de ribera. Defensas, urbanizaciones y algunas pistas laterales influyen de forma negativa en la conectividad de los ambientes ribereños con los colindantes, también muy modificados.

Figura 20-13. Ribera eliminada en Ejea de los Caballeros: parque lineal.

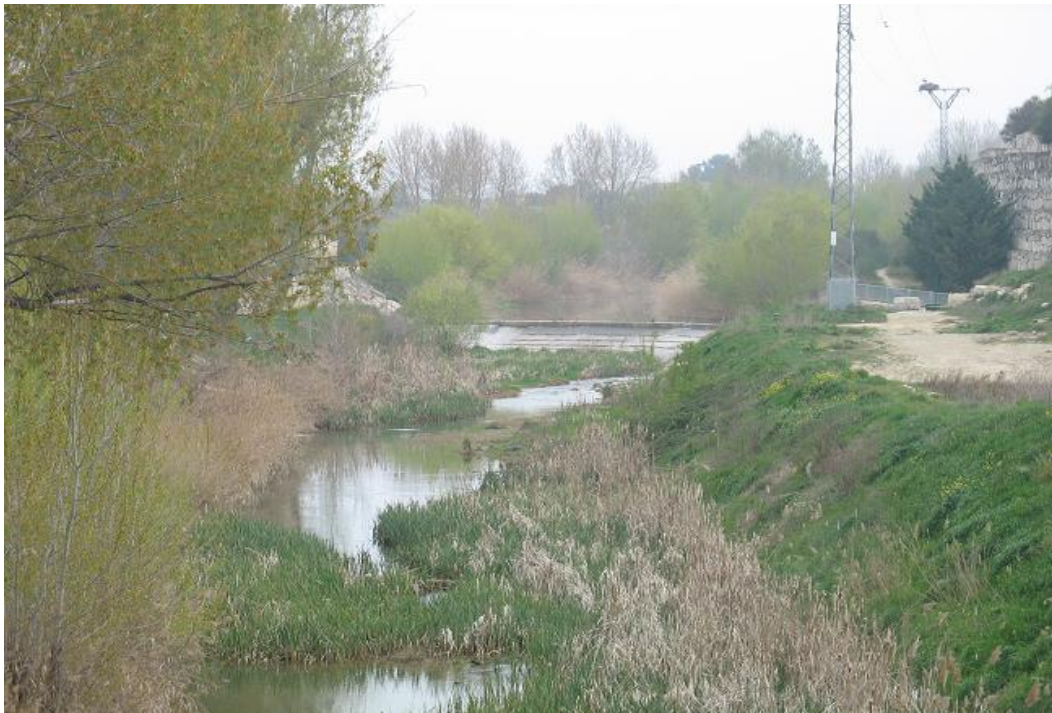
amplísimas extensiones en las márgenes del cauce. Las defensas son muy abundantes a lo largo del cauce, generalmente un tanto encajado y muy modificado.

Figura 20-15. Azud de derivación aguas abajo de la localidad de Ejea de los Caballeros.

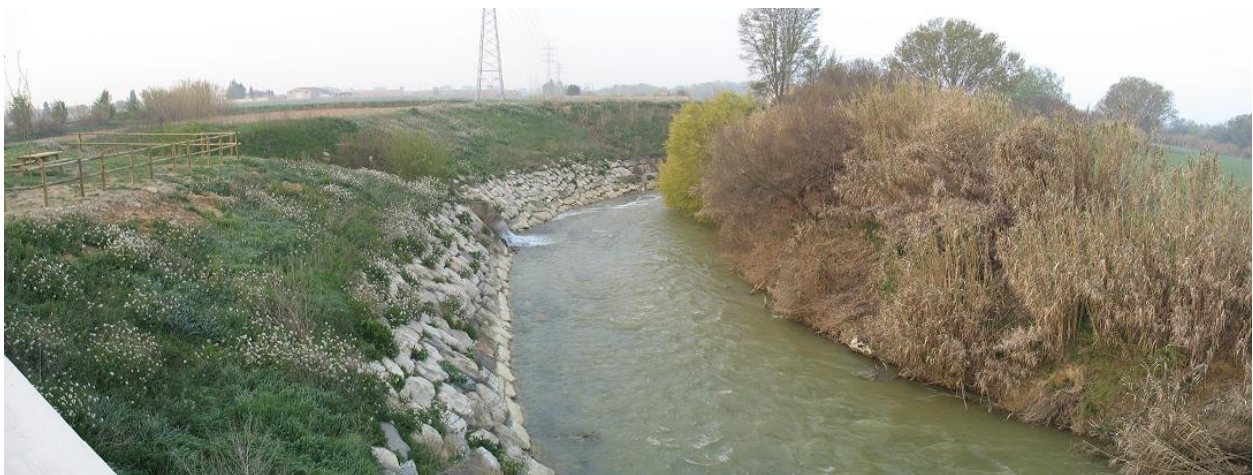
El lecho presenta alteraciones profundas ligadas a estos impactos así como a la cercanía de cultivos, al paso de carreteras y caminos sobre el cauce y a la presencia de algunos azudes, en general de pequeño tamaño.

Figura 20-18. Defensas de margen en el río Arba de Luesia en el sector del núcleo de Tauste.

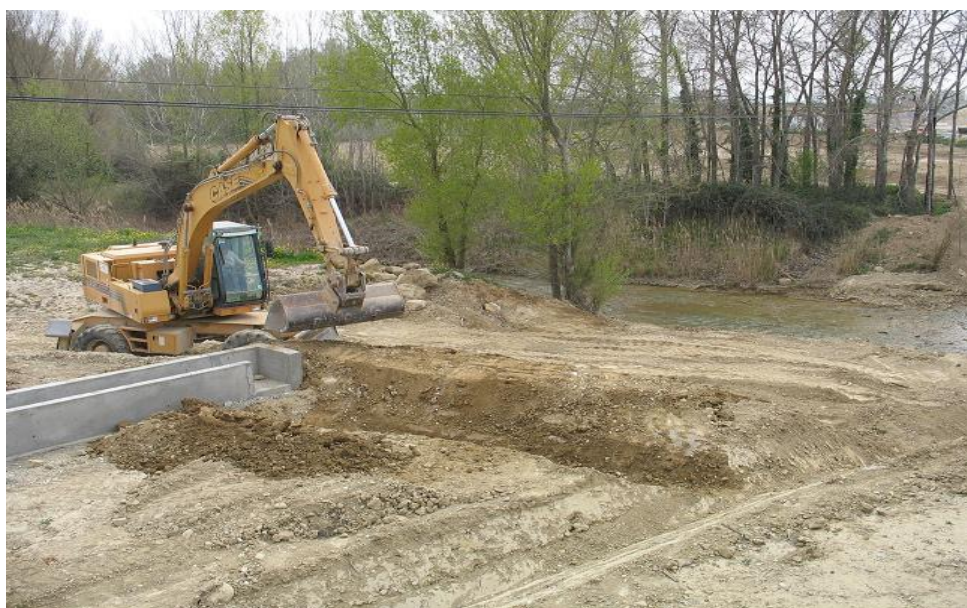
Las márgenes de la mayor parte de la masa de agua se encuentran muy afectadas. Las rectificaciones del cauce y las acumulaciones de materiales son constantes durante la mayor parte del tramo, llegando a conformar defensas lineales adosadas al cauce, en ocasiones con coronaciones más elevadas que los cultivos que rodean el curso fluvial.

Figura 20-24. Obras en cauce y ribera en las inmediaciones del núcleo de Erla.

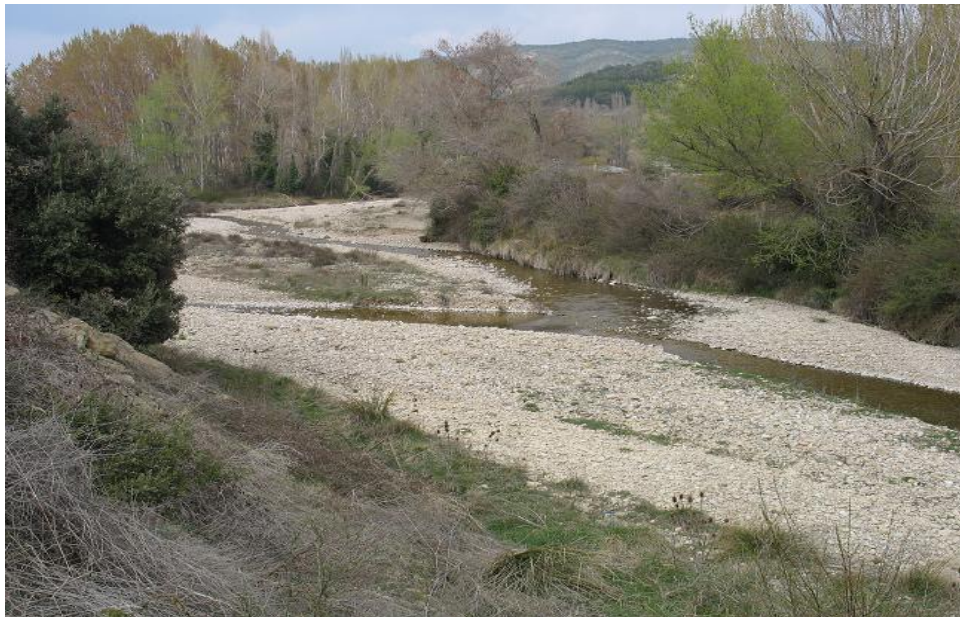
El corredor ribereño de esta masa de agua presenta diferentes tipologías y alteraciones en función de lo avanzado de la masa. En un principio, con una morfología de cauce trenzado, el corredor muestra una continuidad irregular, aspecto frecuente en cauces de este tipo donde la torrencialidad y el movimiento de los sedimentos hacen que la vegetación no arraigue de forma continua.

Figura 20-25. Cauce trenzado y estrecho corredor ribereño en las inmediaciones de El Frago.

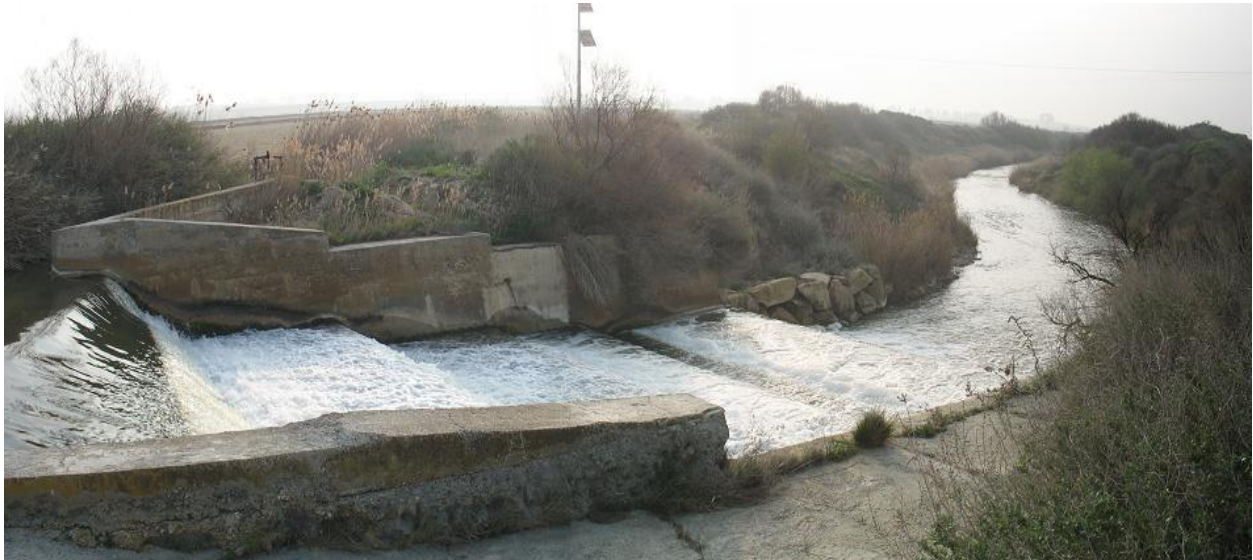
El río Arba de Riguel presenta alteraciones destacables en los caudales circulantes. Si bien no tiene ningún embalse en su cauce sí que presenta numerosos azudes de derivación para riego que detraen buena parte del escaso caudal que circula habitualmente por el cauce. No sólo se producen detracciones sino también frecuentes retornos al cauce, con lo que los caudales pueden estar alterados tanto a la baja como al alza, cambiando el régimen y volúmenes en escasos kilómetros de cauce.

Figura 20-28. Derivación de caudales en el río Arba de Riguel en las inmediaciones de El Sabinar.

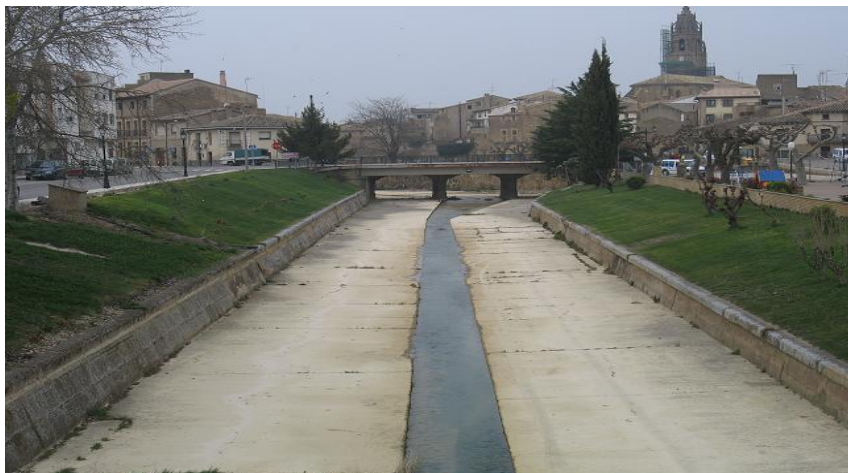
También hay zonas más puntuales totalmente alteradas, como en la localidad de Sádaba, donde se encuentra el punto de nuestro biológico de la masa de agua, con una canalización total de lecho y márgenes de casi 1 km de longitud.

Figura 20-29. Cauce del río Arba de Riguel en la localidad de Sádaba.

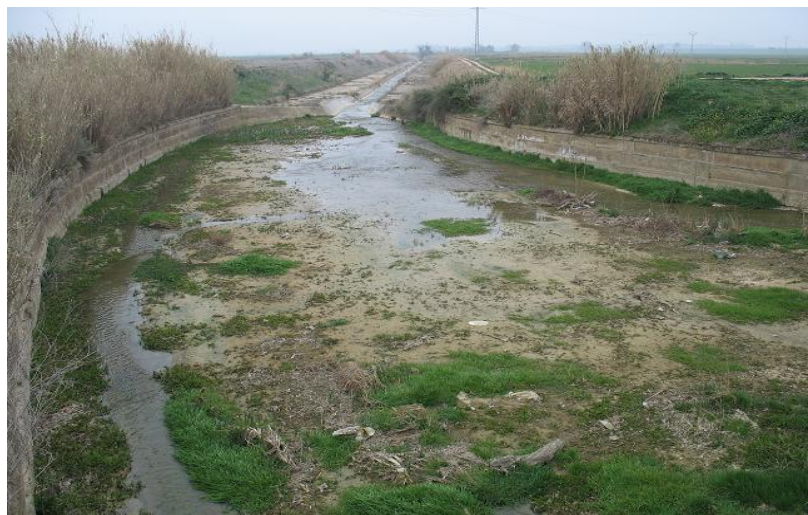
La estructura de los bosques y vegetación de ribera también se muestra alterada. Los escasos reductos más compactos están alterados por pastoreo o paso de maquinaria agrícola mientras que el resto del corredor se limita a una hilera de vegetación arbustiva o herbácea. Se observan algunas repoblaciones de pinos en las márgenes del cauce.

Figura 20-30. Alteraciones en cauce y riberas (corredor eliminado) del río Arba de Riguel aguas abajo de la localidad de Sádaba.
