-32-
SUBCUENCA DEL RÍO JALÓN

RÍO JALÓN
RÍO NÁJIMA
RÍO PEREJILES
RÍO GRÍO

32. SUBCUENCA DEL RÍO JALÓN

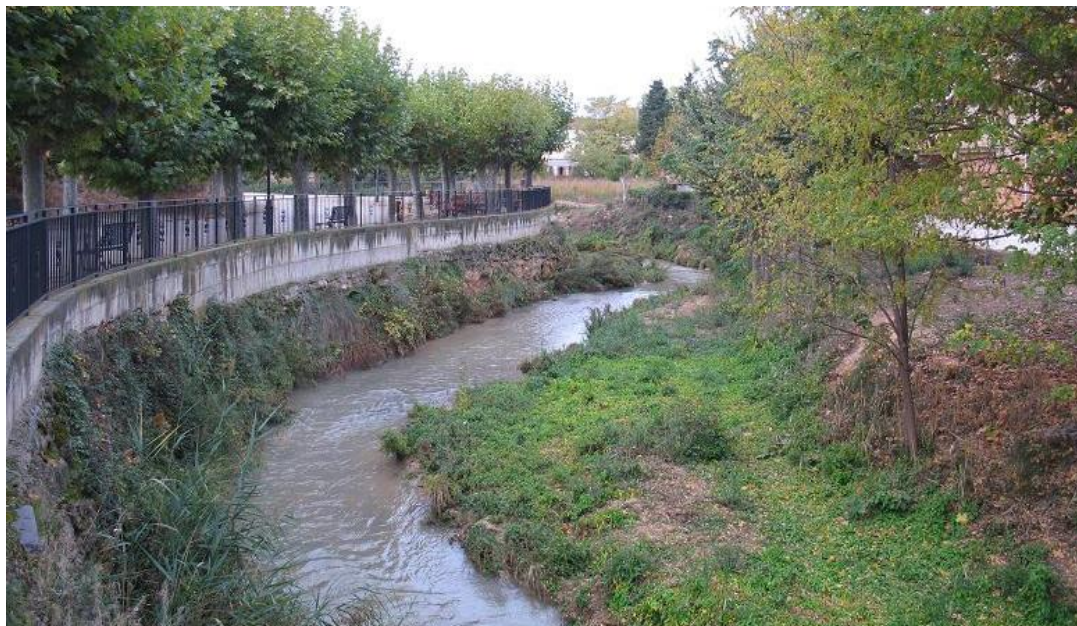
En abundantes ocasiones la continuidad es nula, observándose zonas de corredor eliminado por completo, como aguas arriba de la localidad de Santa María de Huerta.

Figura 32-5. Río Jalón en Santa María de Huerta. Canalización y ribera muy alterada.

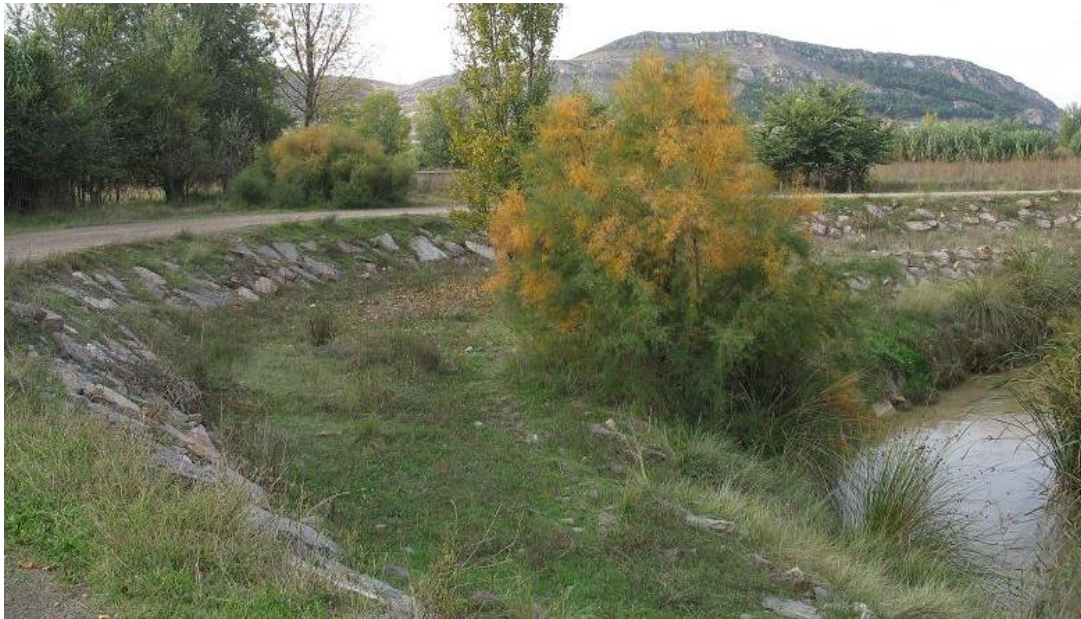
A partir de la localidad de Contamina la continuidad se torna más inestable, siendo a partir de Alhama de Aragón cuando el corredor pasa a ser una sucesión discontinua de ejemplares arbóreos aislados prácticamente eliminados por el proceso de canalización del cauce. Con frecuencia, las márgenes de la canalización se encuentran con aterrazamientos a diferentes niveles en los que tan sólo se aprecia vegetación herbácea o arbustiva. En zonas especialmente remansadas, como en el sector del azud de derivación hacia la balsa lateral de bombeo a la cuenca del río Piedra, los carrizos, juncos y aneas han colonizado todo el cauce.

Figura 32-8. Defensas laterales en el río Jalón aguas abajo de Alhama de Aragón. Corredor ribereño muy alterado.

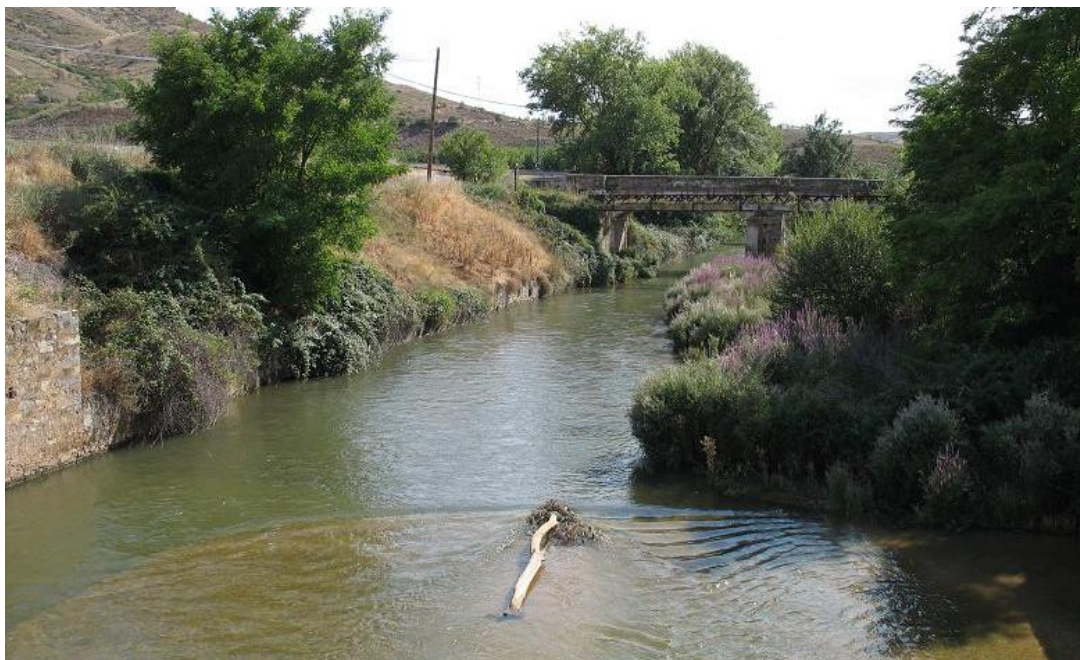
La zona canalizada de Ateca presenta plantaciones en las orillas del cauce.

Figura 32-14. Zonas de ribera restringida en el río Jalón en las proximidades de la localidad de Ateca.

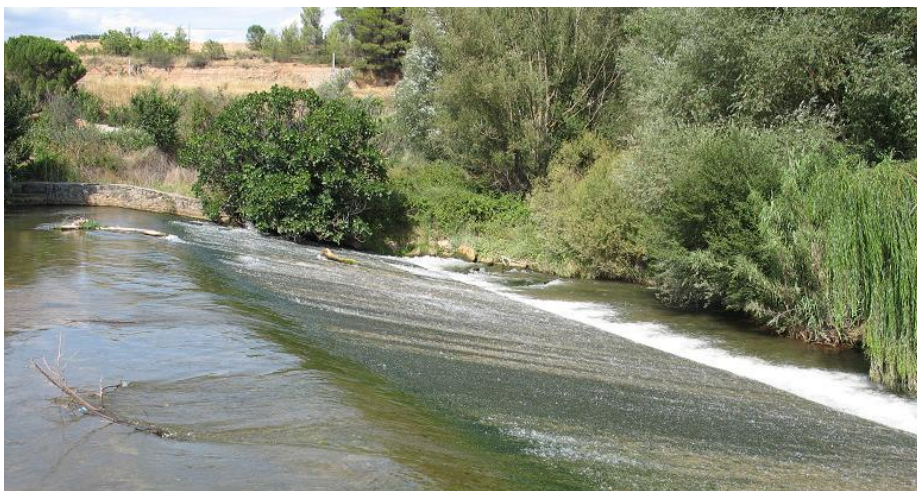
El trazado en planta de buena parte del cauce de esta masa de agua presenta alteraciones muy notables. Buena parte del trazado ha sido rectificado, canalizado y simplificado al mismo tiempo que se han construido defensas adosadas al cauce menor impidiendo la movilidad lateral del mismo. La segunda mitad de la masa de agua presenta también abundantes defensas, prácticamente continuas, si bien el trazado conserva una elevada sinuosidad. Todas las modificaciones han traído consigo la alteración de la dinámica longitudinal, afectada ya por los numerosos azudes de derivación para regadíos.

Figura 32-16. Azud en el río Jalón aguas abajo de la localidad de Ateca.

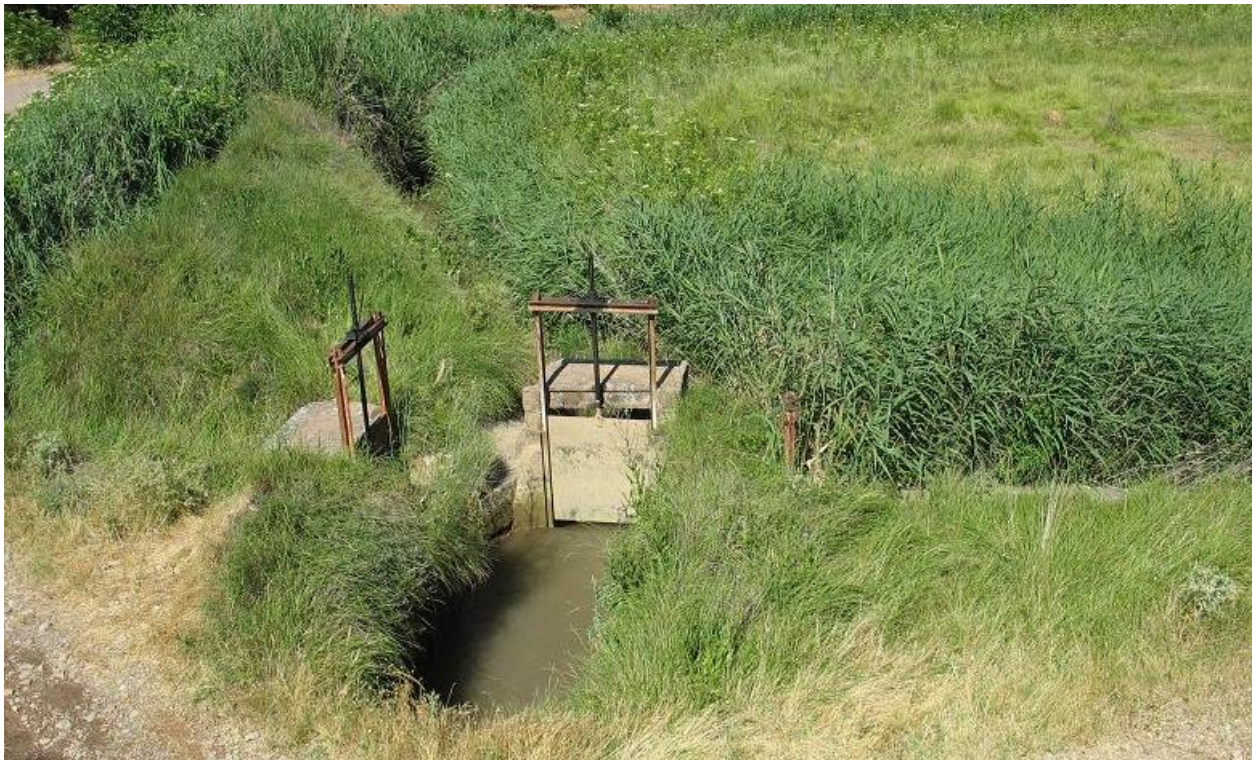
El caudal circulante por el tramo de estudio se encuentra fuertemente alterado. En primer lugar por las dos regulaciones que hay aguas arriba: el embalse de la Tranquera, que recoge las aguas de los ríos Piedra y Mesa y el embalse de Monteagudo, que regula los escasos caudales del río Nájima. Más importantes aún son las detracciones que, sobre todo en épocas de regadío (primavera-otoño), se dan en buena parte de la cuenca y que van sustrayendo caudales líquidos al río. Además, las infraestructuras para esas derivaciones suelen ser azudes de diferente tamaño que también provocan un efecto de retención de caudales sólidos en las zonas que embalsan.

Figura 32-19. Tajaderas de derivación en cultivos cercanos al cauce del Jalón.

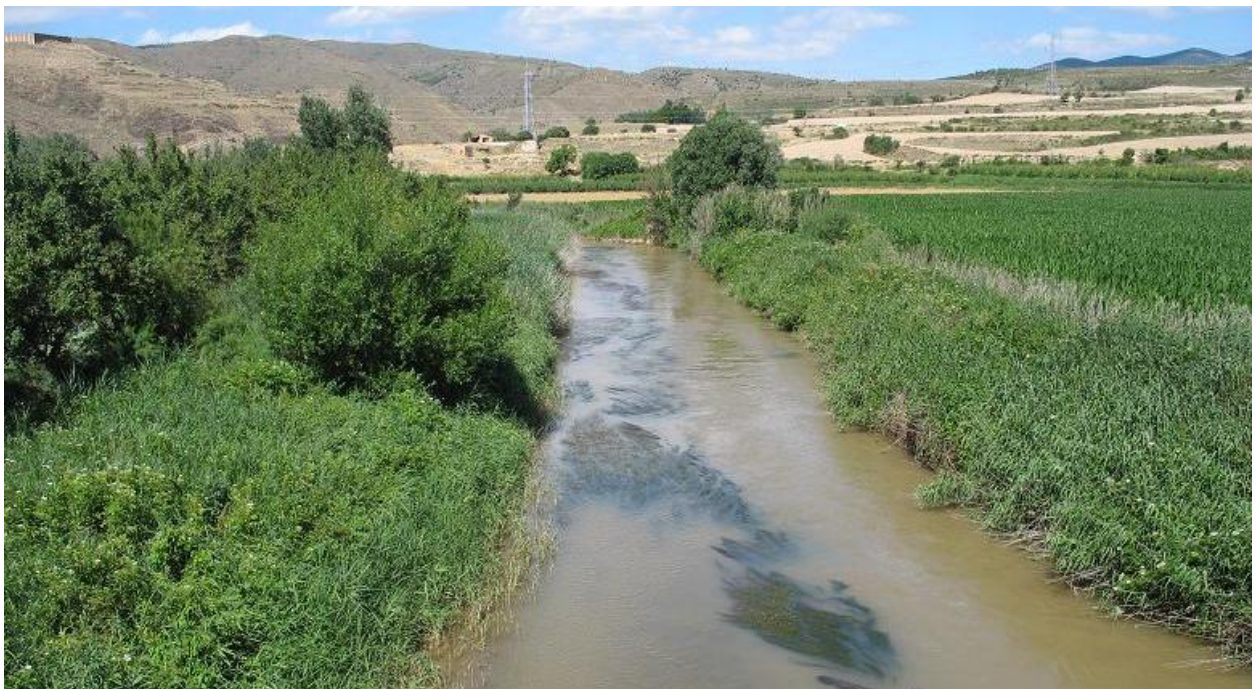
Figura 32-20. Cauce rectificado y dragado y zonas de ribera muy alterada aguas arriba de Huérmeda.

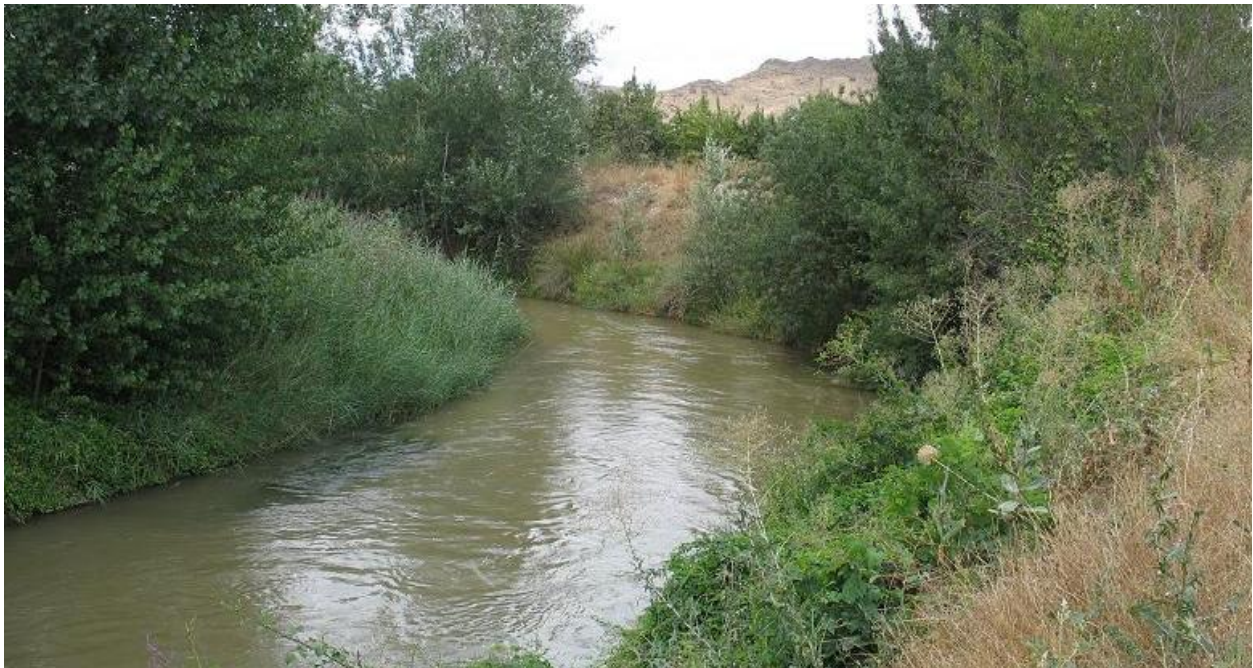
Además, son numerosos los azudes de derivación para regadíos en zonas cercanas al cauce que represan abundantes zonas, reduciendo la dinámica del tramo.

Figura 32-23. Defensa de margen en el río Jalón aguas abajo de la localidad de Saviñán.

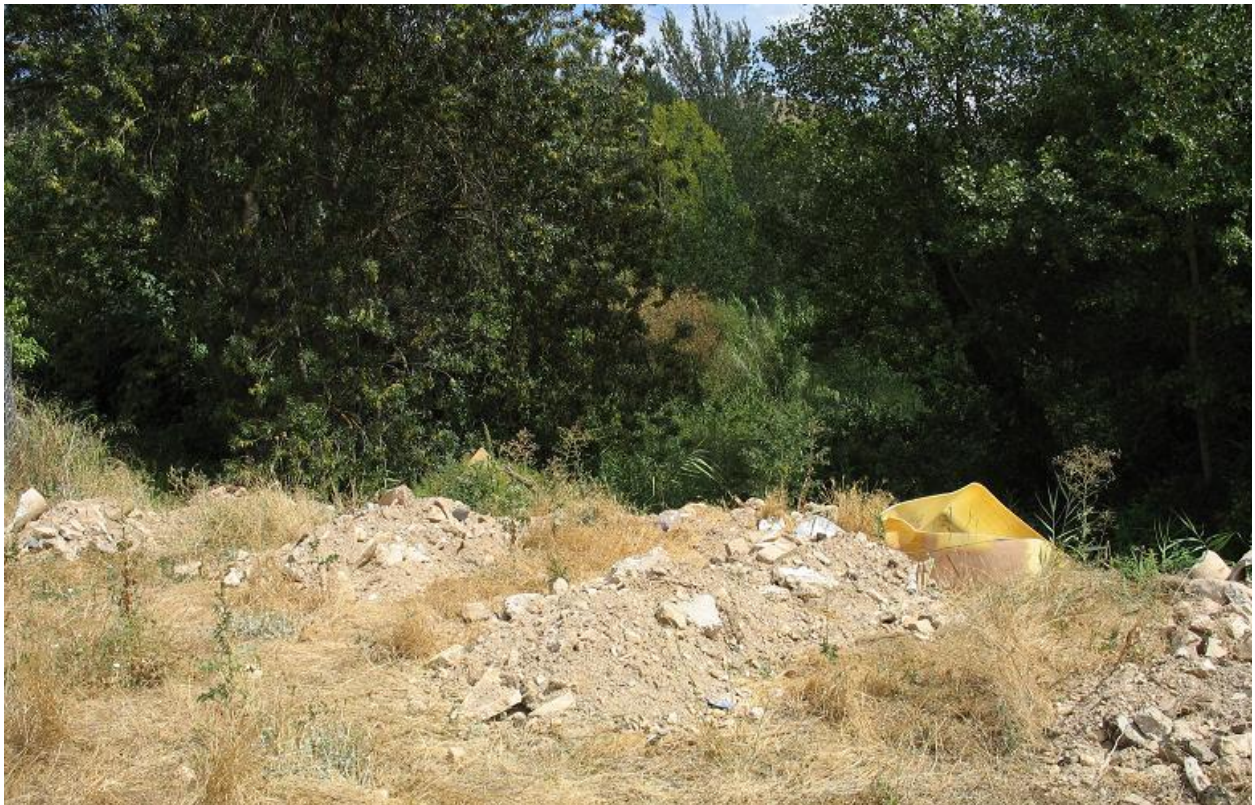
Figura 32-24. Escombros en la ribera del río Jalón.

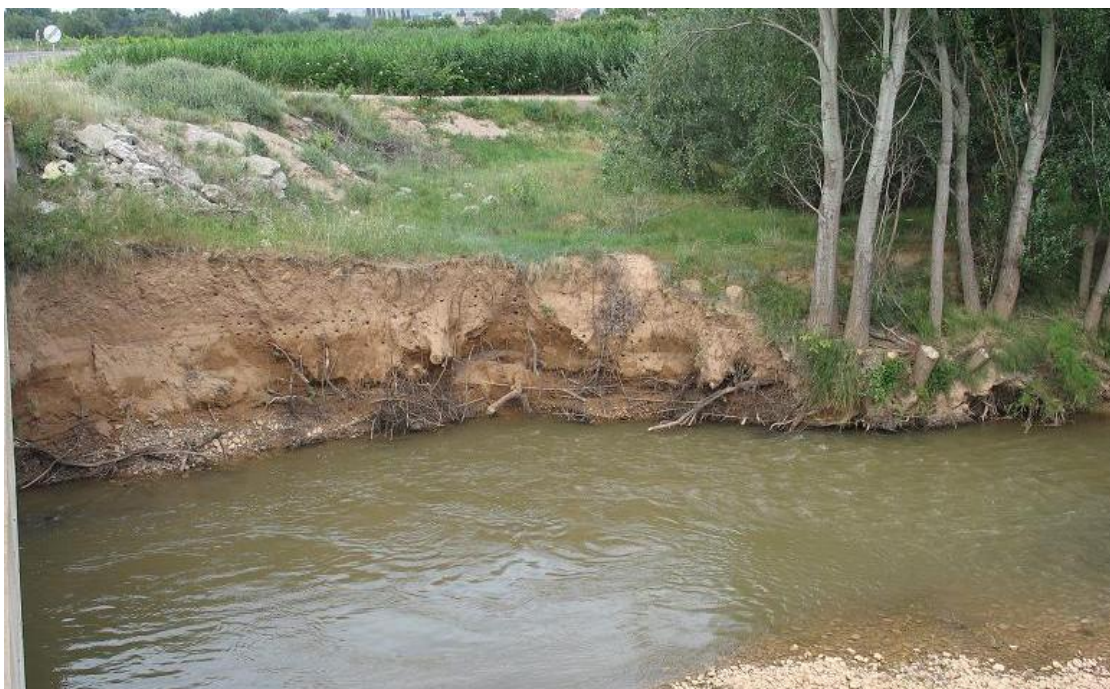
Figura 32-31. Margen erosiva en el sector de Urrea de Jalón.

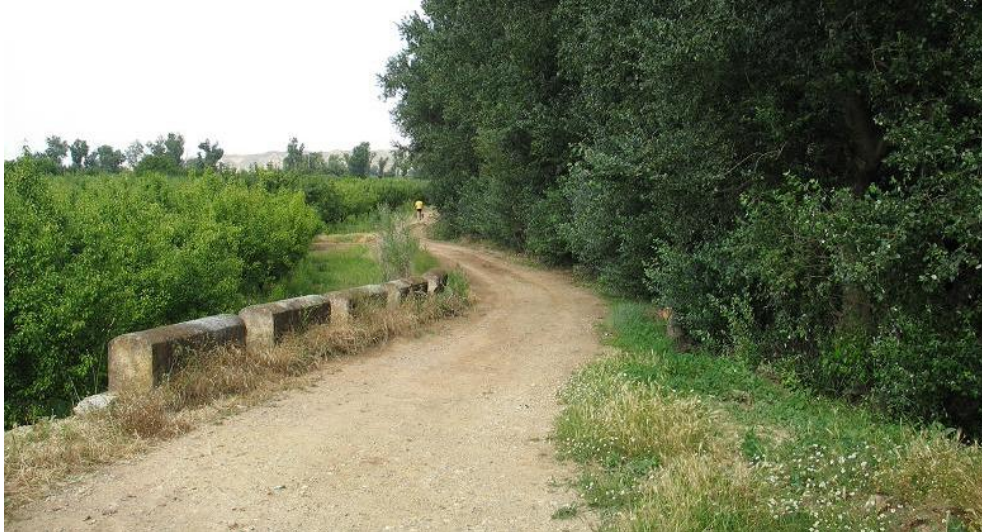
Son abundantes las sendas internas en la ribera, así como indicios de pastoreo esporádico de la vegetación. En general no se han apreciado síntomas de mala conexión con el nivel freático, ni tampoco se han encontrado evidencias de ejemplares arbóreos secos en ninguno de los puntos muestreados en las salidas de campo.

Figura 32-32. Ribera limitada por pistas forestales y cultivos en el sector de Urrea de Jalón.

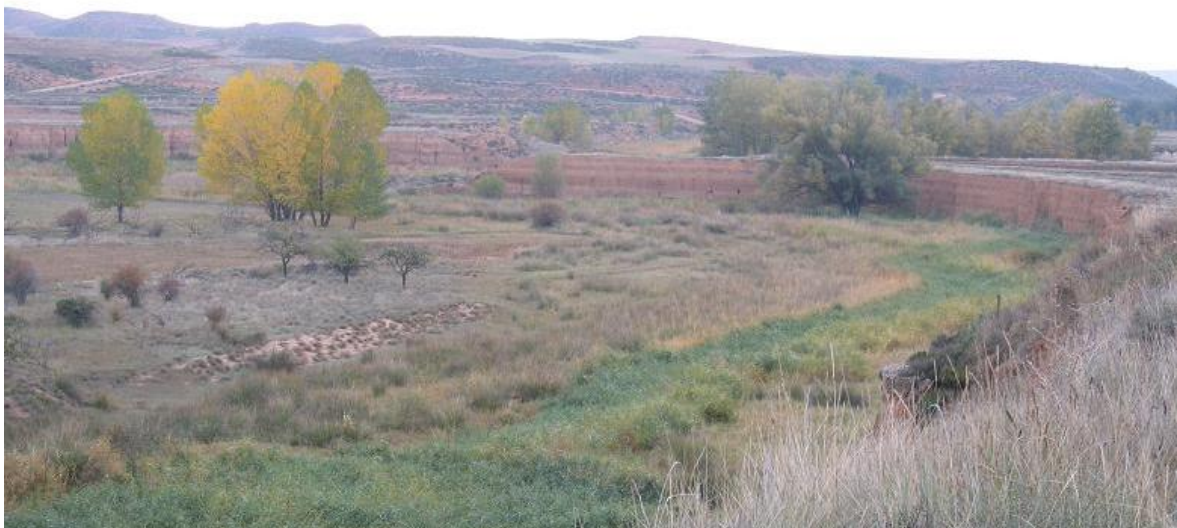
El cauce del Nájima está notablemente alterado. Presenta zonas canalizadas o semicanalizadas, abundantes sectores constreñidos por los cultivos cercanos, frecuentes vados y afecciones morfológicas por movimientos del lecho. Este uso provoca un marcado apelmazamiento de los sedimentos y dificulta su movilidad cuando los caudales son visibles. En muchos sectores el río se encuentra limitado lateralmente por pistas forestales de acceso a explotaciones agrícolas o incluso por la propia carretera que recorre el fondo del valle. En ocasiones, en el contacto directo entre zonas de cultivo y cauce fluvial se encuentran pequeñas defensas, normalmente a modo de acumulación de tierra generalmente ya revegetada, que constriñen el cauce, tratando de evitar los procesos de desbordamiento en momentos de crecida.

Figura 32-36. Cauce colonizado con escarpes en la zona baja del curso del río Nájima.

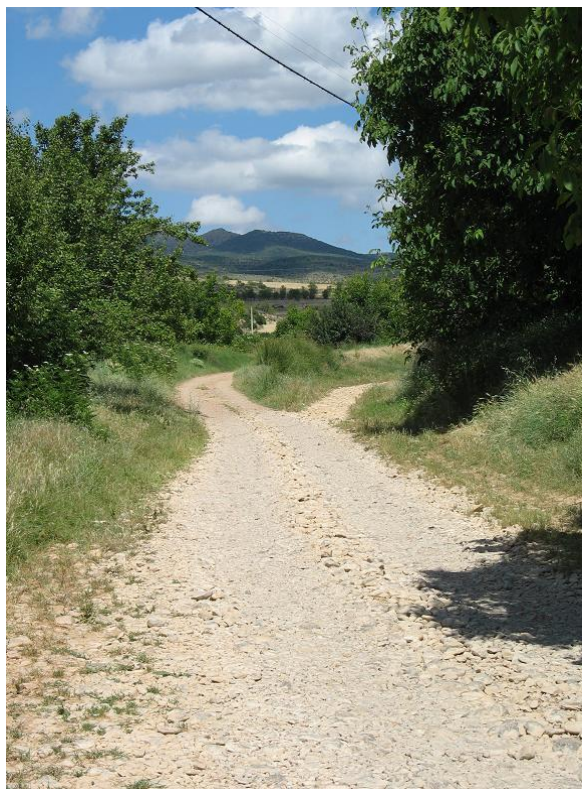
Figura 32-39. Río Perejiles en Belmonte de Gracián. Lecho alterado por el paso de pistas agrícolas.

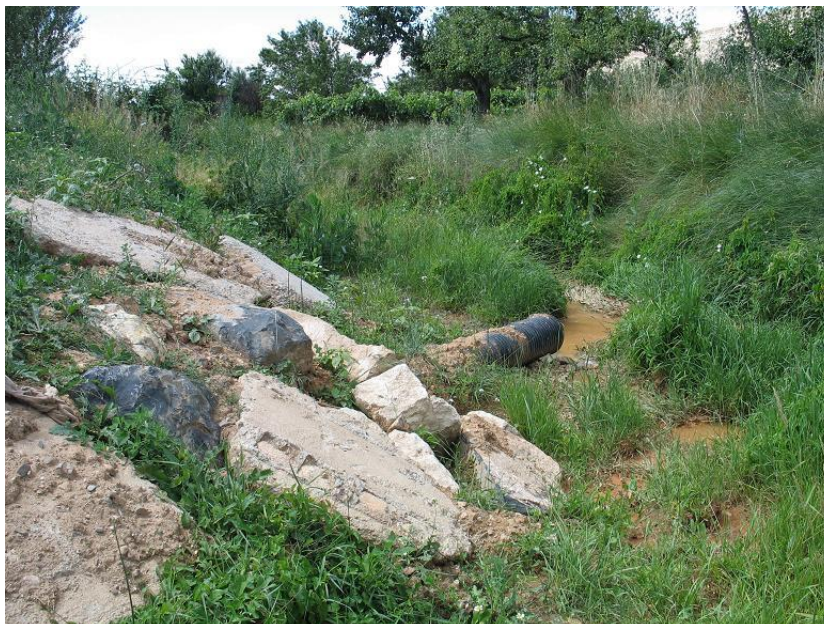
Este uso provoca un marcado apelmazamiento de los sedimentos y dificulta su movilidad cuando los caudales son visibles. En muchos sectores el río se encuentra limitado lateralmente por pistas forestales de acceso a explotaciones agrícolas o incluso por la propia carretera que recorre el fondo del valle. En ocasiones, en el contacto directo entre las zonas de cultivo y el cauce fluvial se encuentran pequeñas defensas, generalmente a modo de acumulación de tierra ya revegetada, que constriñen el cauce tratando de evitar los procesos de desbordamiento en momentos de crecida.

Figura 32-40. Defensa de margen y vertido en las inmediaciones de la localidad de Miedes.

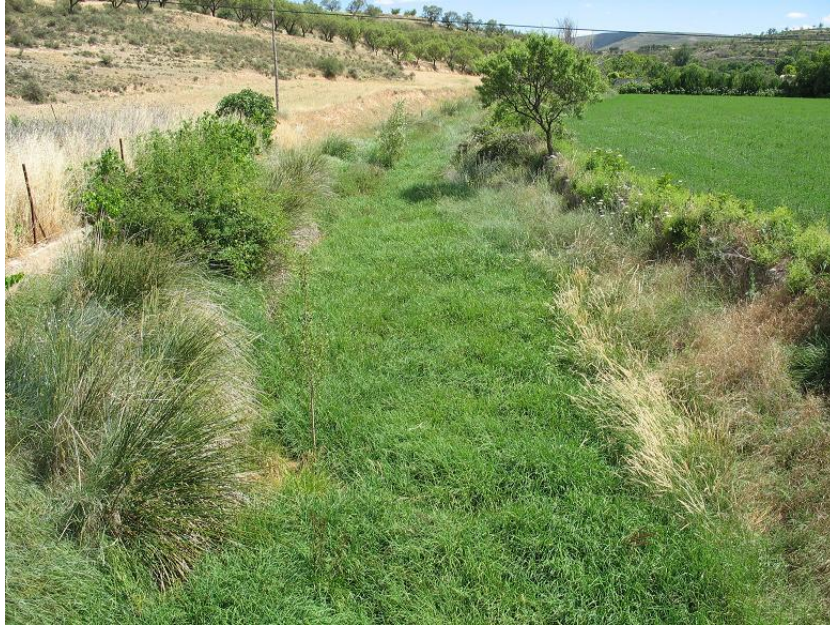
En ocasiones, una estrecha hilera de vegetación de ribera arbórea jalona el cauce, pero ésta sólo obtiene continuidad longitudinal de forma muy local.

Figura 32-41. Corredor ribereño eliminado en las inmediaciones de la localidad de Mara.

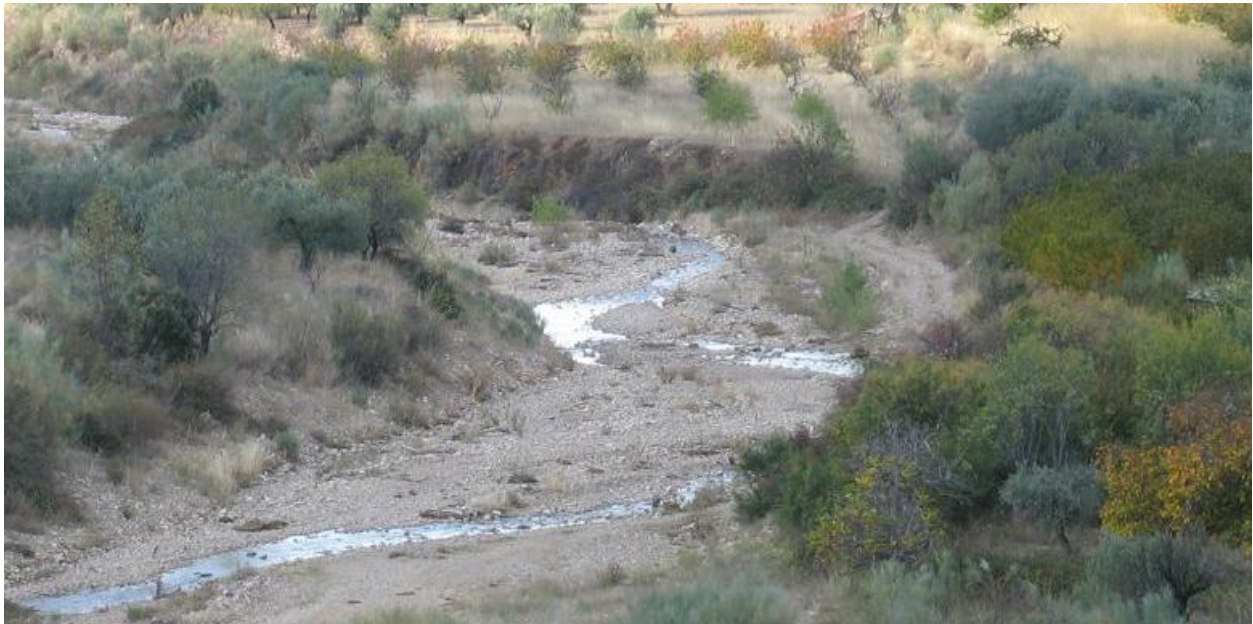
La llanura de inundación del río Grío se encuentra ocupada por cultivos. En general, no se trata de una amplia llanura ya que el río no genera un amplio valle. No obstante, en la zona de cauce más amplio, trezado, sí que se aprecian desconexiones fruto de las vías de comunicación o de defensas de margen que actúan como limitadoras de procesos de desbordamiento.

Figura 32-44. Río Grío aguas abajo de la localidad de Codos. Pistas agrícolas en el cauce.

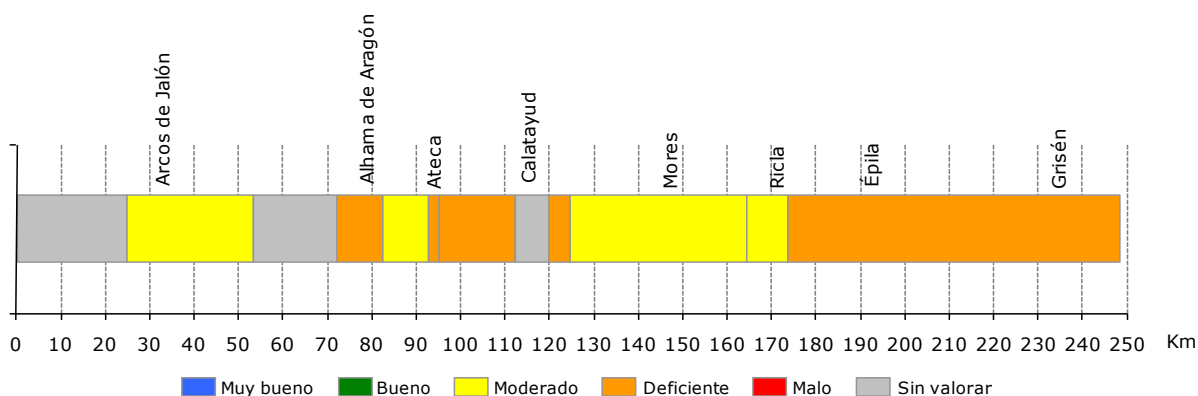
Figura 32-47. Esquema de valoración hidrogeomorfológica de las masas de agua del río Jalón.

El río Jalón consta de doce masas de agua. La Figura 32-47 muestra el estado hidrogeomorfológico que presenta el río en su recorrido. La zona de cabecera, en el entorno del núcleo de Arcos de Jalón, tiene una masa de agua con una valoración moderada. Los principales impactos se localizan sobre el apartado de calidad de la ribera y, en especial, en las componentes de "*continuidad longitudinal*" y de "*anchura del corredor ribereño*". En esta zona del río la escasa entidad del curso fluvial unida a la gran presión agrícola de los alrededores inciden de forma notable sobre este apartado de calidad ribereña.

La siguiente masa de agua que se ha analizado, entre el río Deza y el Monegrillo, presenta una valoración deficiente debido, principalmente, a la canalización del río en gran parte de la masa. En el apartado de calidad del sistema destaca por su baja puntuación el apartado de "*funcionalidad de la llanura de inundación*". En el apartado de calidad del cauce se encuentran los valores más bajos, seguidos por el apartado de calidad ribereña. La canalización de la masa de agua afecta negativamente en todas las componentes, con especial hincapié en la "*naturalidad de las márgenes y de la movilidad lateral*", con una puntuación de 0 sobre 10.

Las masas siguientes, antes de llegar a Calatayud, presentan una valoración deficiente en su calidad. Ambas masas han obtenido una puntuación de 29 sobre 90. El apartado de calidad del sistema es que está menos afectado por los impactos dado que no hay grandes infraestructuras en el cauce (aunque sí azudes abundantes). El apartado de

La última masa de agua es la más larga del río Jalón, con más de 74 km de longitud. Su valoración hidrogeomorfológica es deficiente. En el apartado de calidad funcional del sistema la "*naturalidad del régimen de caudal*" es la que presenta las mayores alteraciones, sobre todo por azudes y derivaciones. La calidad del cauce es la más afectada repitiéndose los mismos problemas de canalizaciones y defensas que se han dado en el resto de masas de agua. Destaca por su baja puntuación la "*naturalidad de las márgenes y de la movilidad lateral*". La calidad de las riberas presenta los mismos impactos que en masas anteriores, si bien la continuidad está algo más desarrollada y menor penalizada.

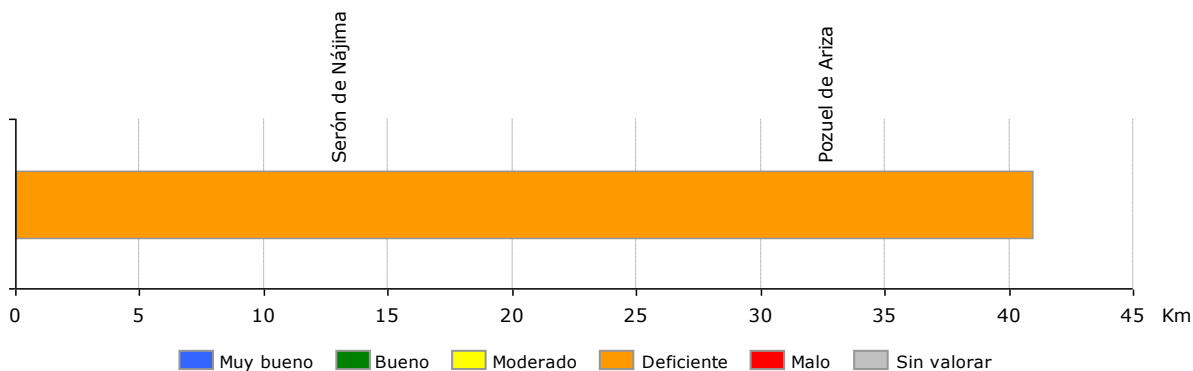
Figura 32-48. Esquema de valoración hidrogeomorfológica de la masa de agua del río Nájima.

El río Nájima consta de una única masa de agua de un poco más de 40 km de longitud, la cual presenta un estado hidrogeomorfológico deficiente. Los tres apartados de la ficha presentan impactos, aunque destacan los referidos al apartado de vegetación de ribera. En el caso de la calidad funcional del sistema, las componentes de "*disponibilidad y movilidad de sedimentos*" y de "*naturalidad del régimen de caudal*" son los que obtienen valores más bajos. En la calidad del cauce destaca la "*continuidad y naturalidad del lecho y de los procesos longitudinales y verticales*" con los valores más bajos. Finalmente, se ha comentado que la calidad de las riberas es la que está más degradada, especialmente la "*anchura del corredor ribereño*" que prácticamente está eliminado en numerosas zonas.

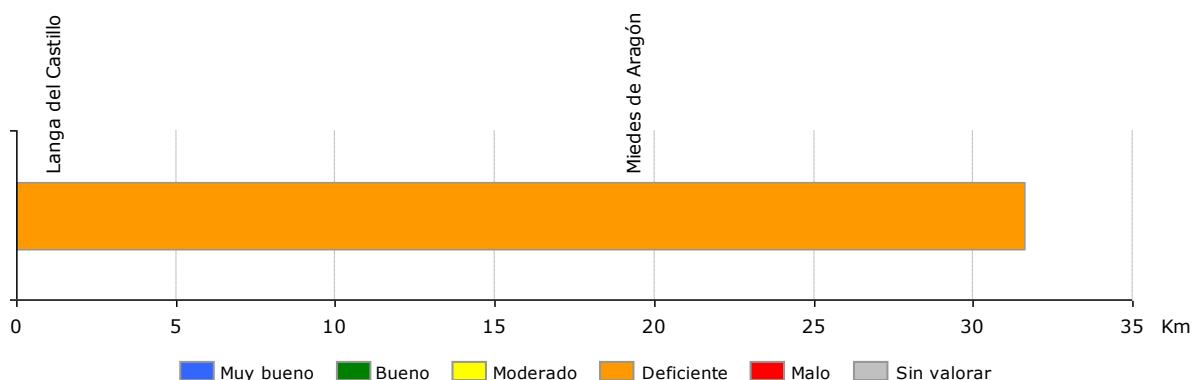
Figura 32-49. Esquema de valoración hidrogeomorfológica de la masa de agua del río Perejiles.

El río Perejiles es el siguiente afluente del Jalón que tiene valoración. Consta de un único tramo de algo más de 30 km y su valoración hidrogeomorfológica indica que su calidad es deficiente. El apartado de calidad funcional del sistema es el que se encuentra menos penalizado, pero destaca la baja puntuación de la componente de la "funcionalidad de la llanura de inundación" debido a la presencia de numerosas defensas adosadas al cauce. La calidad del cauce está más afectada por impactos, en especial la componente de la "naturalidad de las márgenes y de la movilidad lateral", que obtiene una valoración de 1 sobre 10. Sin duda, la calidad de las riberas es lo más penalizado, obteniendo tan solo 6 puntos de un máximo de 30. Los bajos valores de la "continuidad longitudinal" afectan tanto a la "anchura del corredor ribereño" como a la "estructura, naturalidad y conectividad transversal", dando lugar a esas puntuaciones tan bajas.

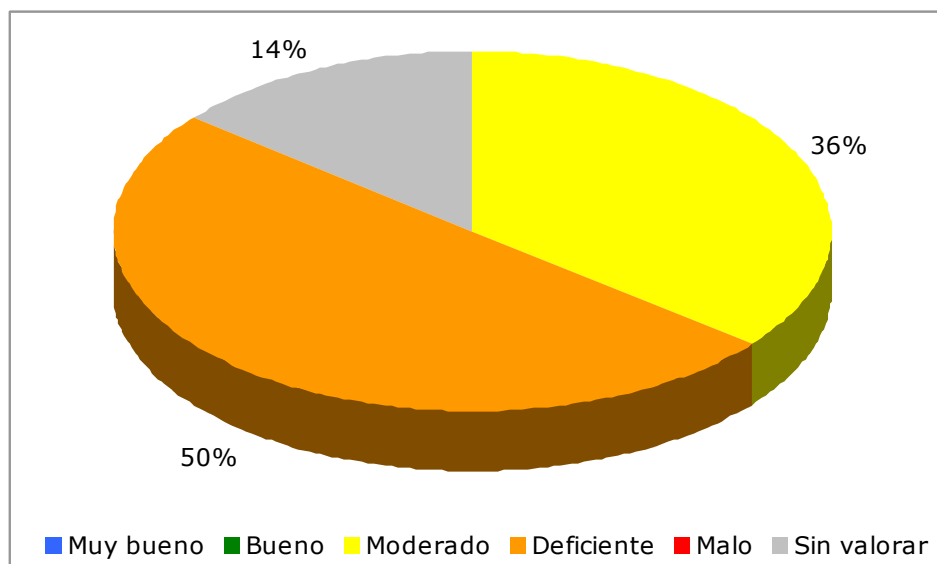
Figura 32-51. Gráfico de valoración a nivel de subcuenca.

En general, la subcuenca del río Jalón se encuentra en un estado deficiente. El 50% de la longitud de los tramos valorados presenta valores bajos en el índice IHG, lo que indica una fuerte alteración de los cursos fluviales. Sólo hay tres masas de agua sin valorar, todas en el río Jalón, y que suponen más de 51 km de curso fluvial (un 14% de la longitud total de la cuenca). El resto de kilómetros obtiene una valoración moderada que, aunque no es buena, significa un estado más positivo dentro del resto de la cuenca del Jalón.
