CONFEDERACIÓN
HIDROGRÁFICA
DEL EBRO
COMISARÍA DE AGUAS

ESTUDIO DE LA CALIDAD ECOLÓGICA INTEGRAL DE LOS TRAMOS FLUVIALES MÁS IMPORTANTES DEL RÍO CINCA

RÍO ÉSERA Atlas del río

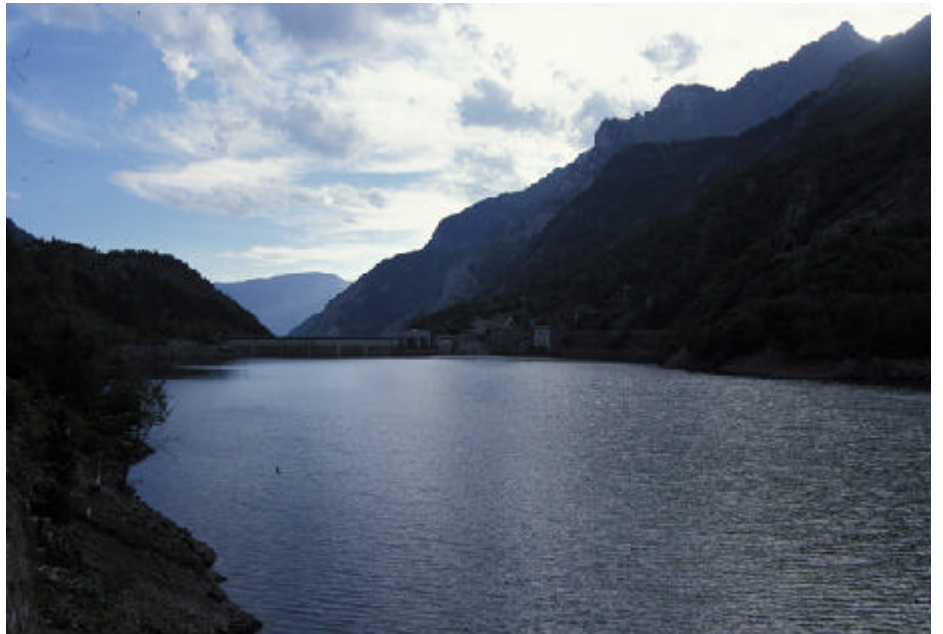
Foto 2.- Vista del embalse de Paso Nuevo con la presa al fondo. Las fluctuaciones de nivel del embalse, son frecuentes y rápidas, debido a su poca capacidad a causa del aprovechamiento hidroeléctrico.

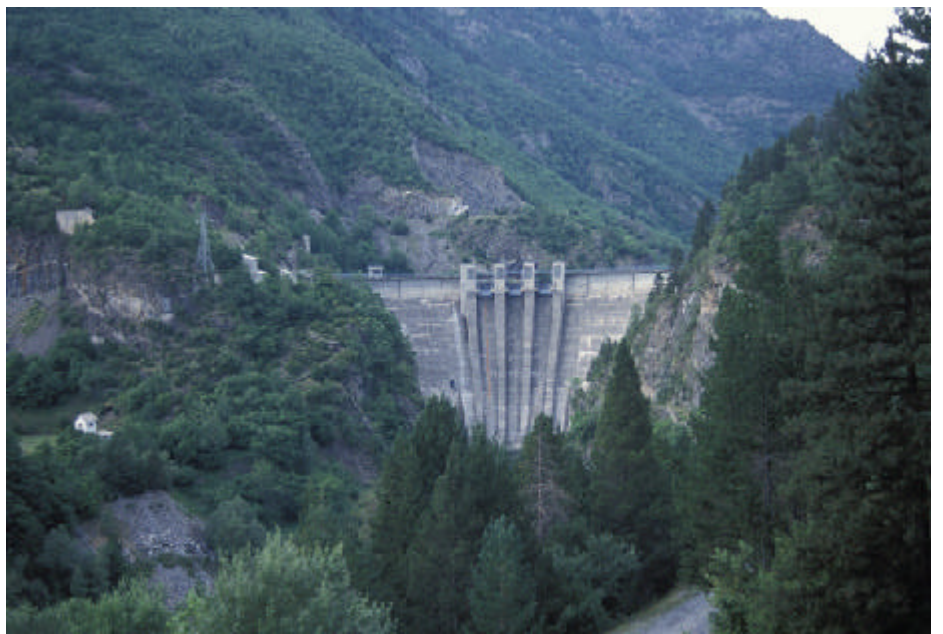
Foto 3.- Presa de Paso Nuevo. La toma de agua de la presa coge el caudal necesario para el funcionamiento de la central hidroeléctrica de Eriste. El cauce queda totalmente seco de modo que se altera profundamente la continuidad fluvial.

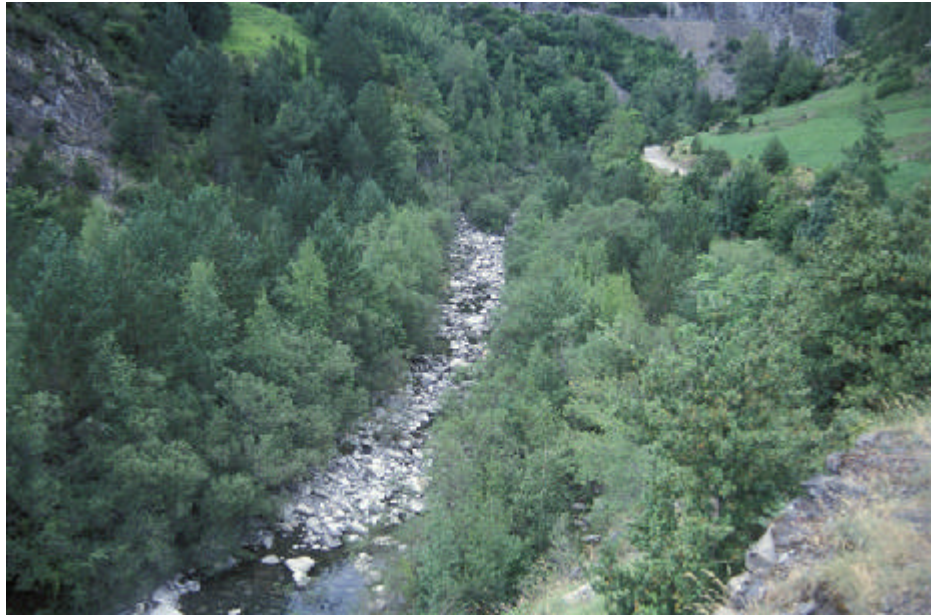
Foto 1.- Pequeñas surgencias de agua cristalina proporcionan un caudal mínimo al Ésera, que se irá reforzando con afluentes y otros aportes. La falta del caudal base, aguas abajo del embalse de Paso Nuevo, causa un empeoramiento de la calidad del agua hasta la unión con el río Estós.

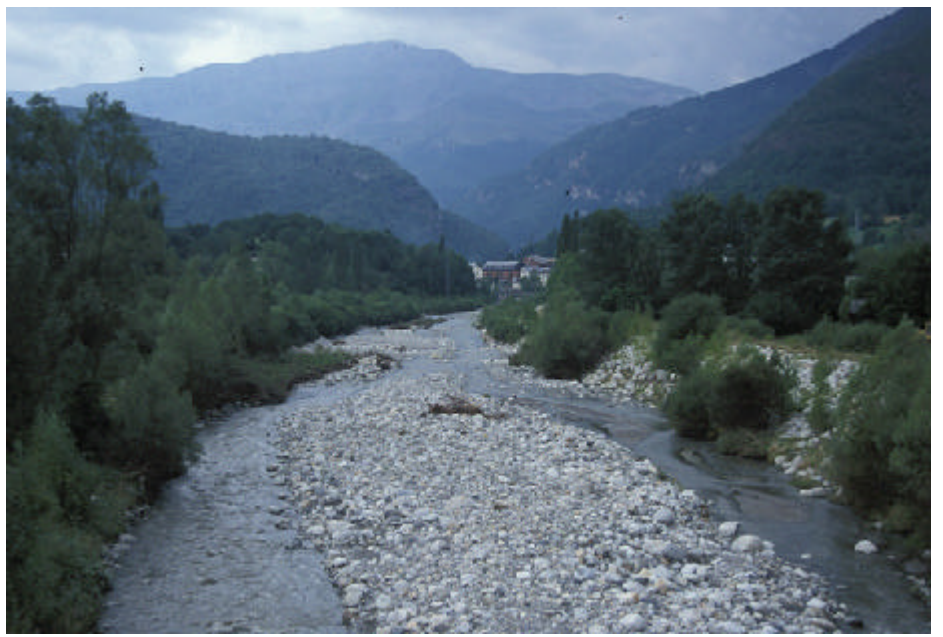
Foto 3.- Aspecto del cauce antes de llegar al pueblo de Eriste. El cauce es muy ancho y hay poca vegetación de ribera hasta el embalse de Linsoles.

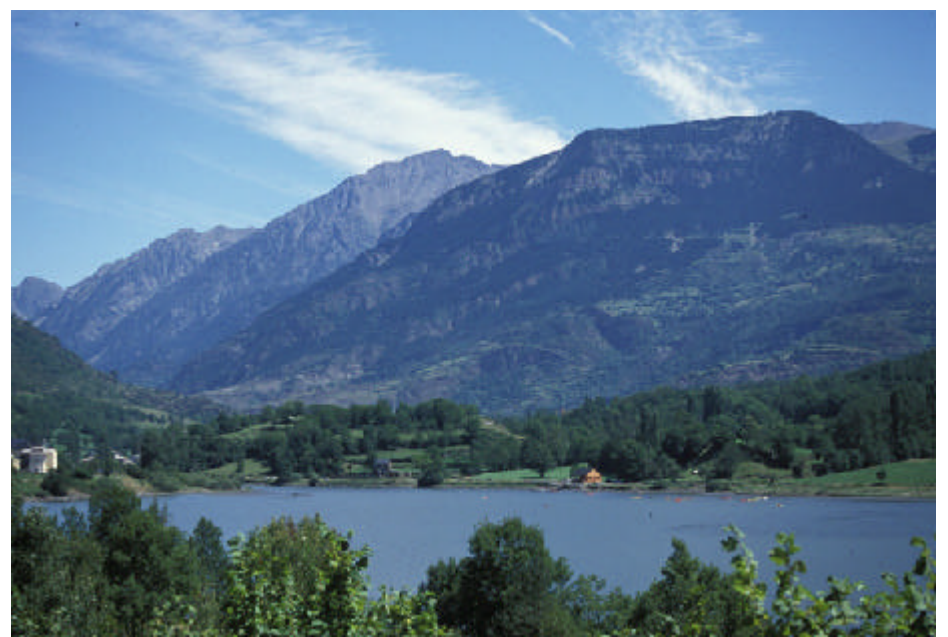
Foto 3.- Presa de Linsoles. Se trata de una presa de gravedad con dos aliviaderos de superficie. Este embalse tiene variaciones de nivel moderadas a lo largo del año y sufre acumulaciones de sedimentos que lo colmatan.

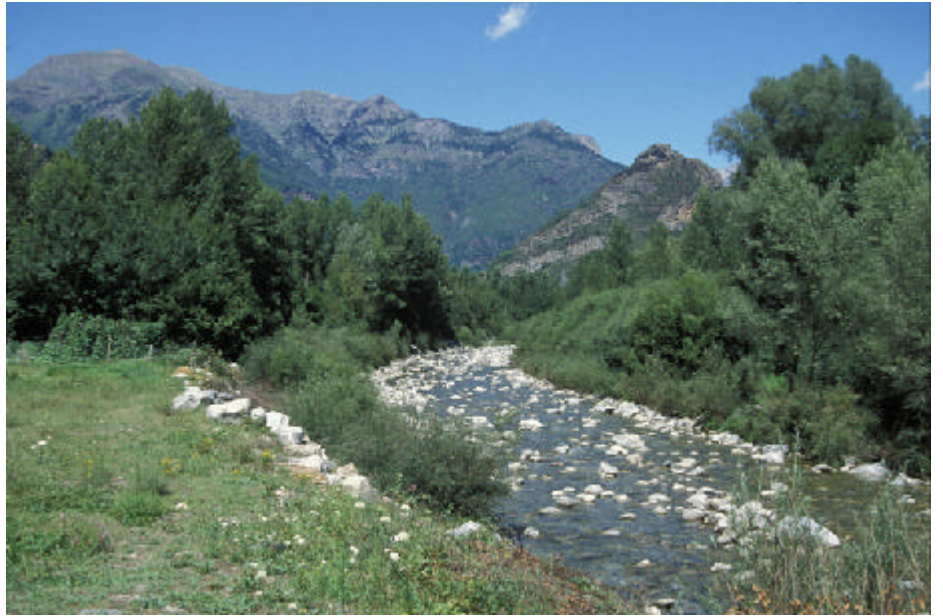
Foto 1.- A partir de Sesué las márgenes del cauce están protegidas por motas de piedra. Estas quedan escondidas por la vegetación que las ha colonizado.

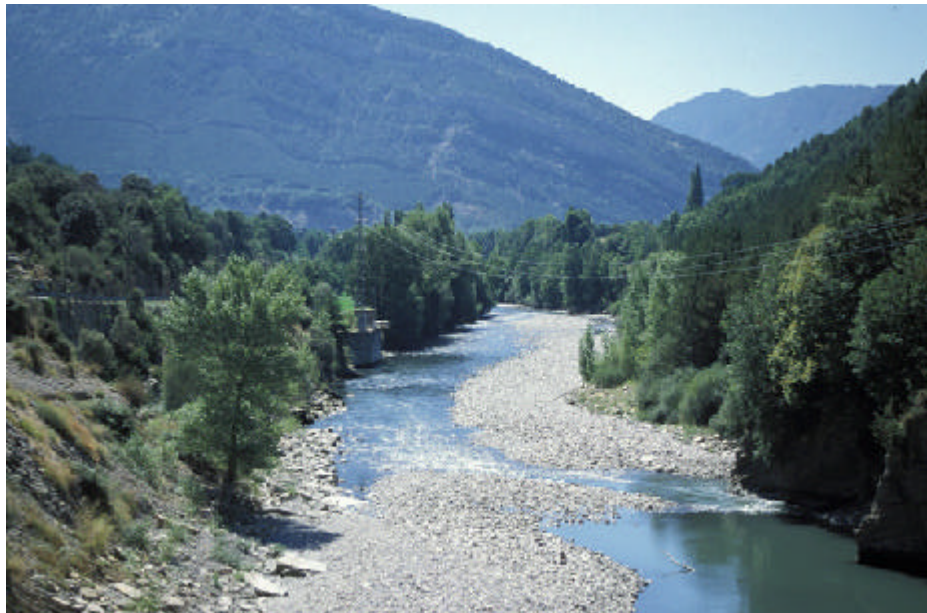
Foto 1.- Estación de aforo nº 258 en el margen izquierdo antes del pueblo de Campo. El cauce es ancho pero no se puede desarrollar una comunidad estable de ribera debido a los constantes y bruscos cambios de caudal.

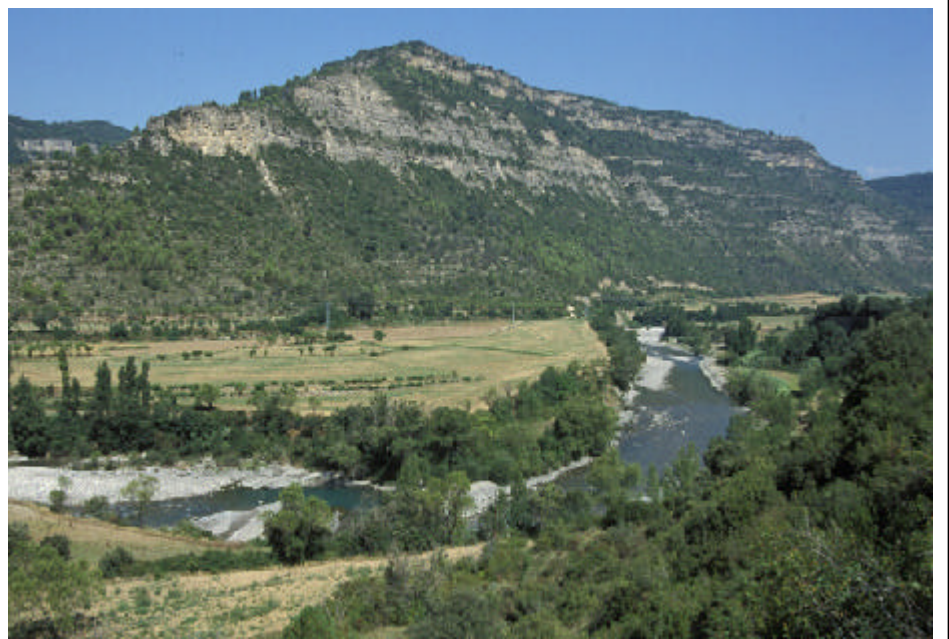
Foto 3.- Ésera en Graus. Una mota de hormigón de 300 m de longitud, en el margen izquierdo, protege las casas cercanas al cauce de posibles avenidas. También se observan los restos de pilas de un antiguo puente de piedra.

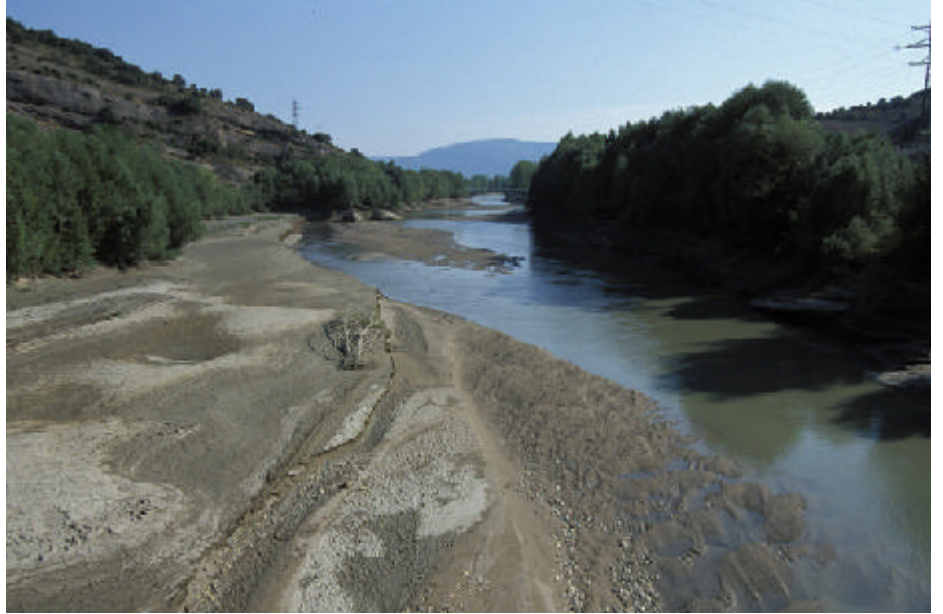
Foto 1.- Cola del embalse de Barasona, aguas abajo de Graus. Se observa la gran cantidad de sedimentos depositados.

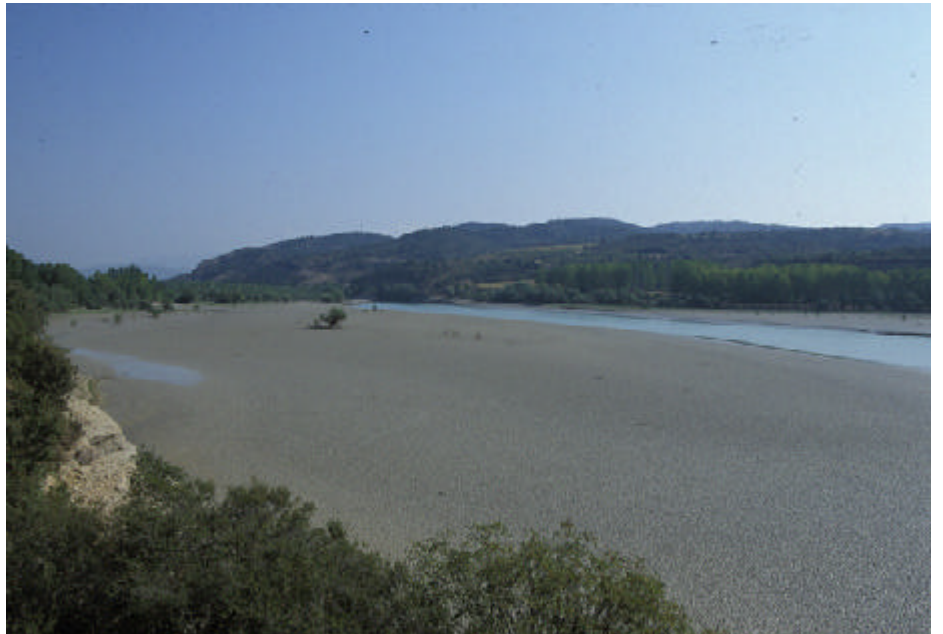
Foto 2.- Embalse de Joaquín Costa (Barasona). Existen extensas zonas poco profundas donde se produce una gran deposición de sedimentos, sobre todo en la cola del embalse.

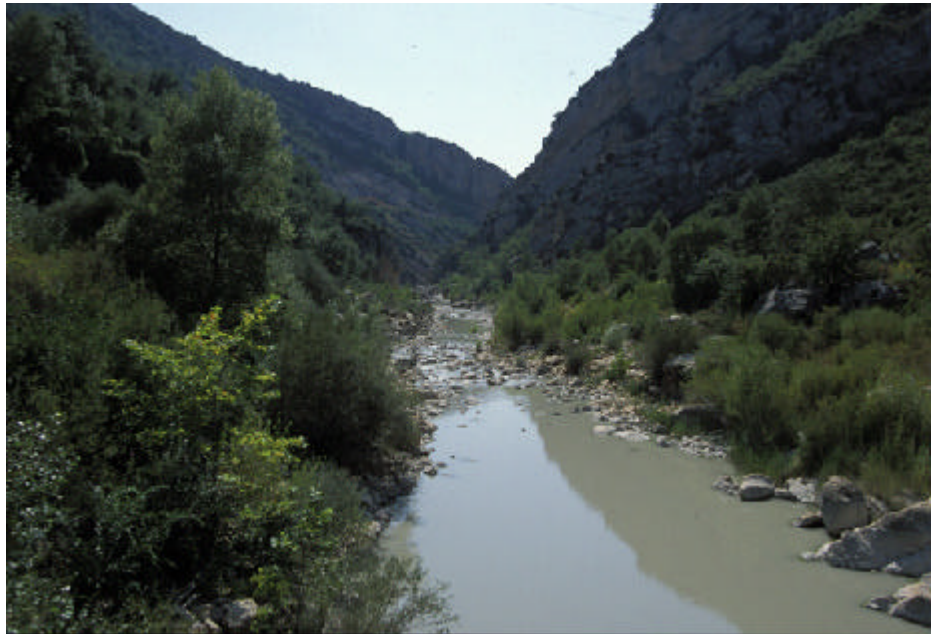
Foto 2.- Aspecto del Ésera aguas abajo del embalse de Barasona. El cauce está muy encajonado, combinando la roca madre y grandes piedras. El agua baja muy turbia y el caudal es muy bajo.

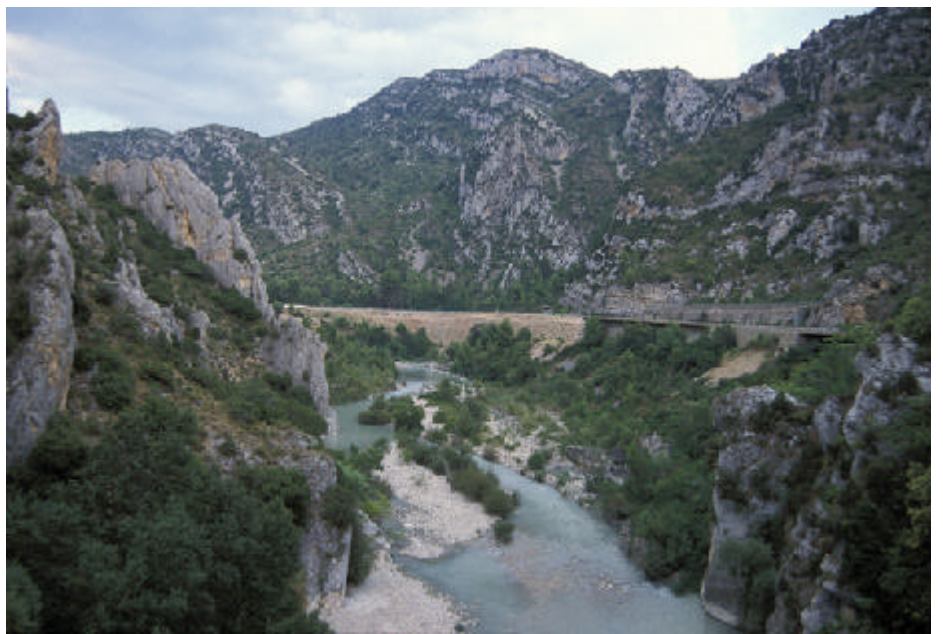
Foto 3.- Impresionante mota de piedras para la contención de la carretera, que llega casi hasta el cauce. El valle empieza a abrirse y el cauce se ensancha.
