ENCHARCAMIENTOS DE SALBURÚA Y Balsa de ARKAUTE

Cód. punto muestreo: L5025

Red de lagos

DESCRIPCIÓN DEL PUNTO DE MUESTREO

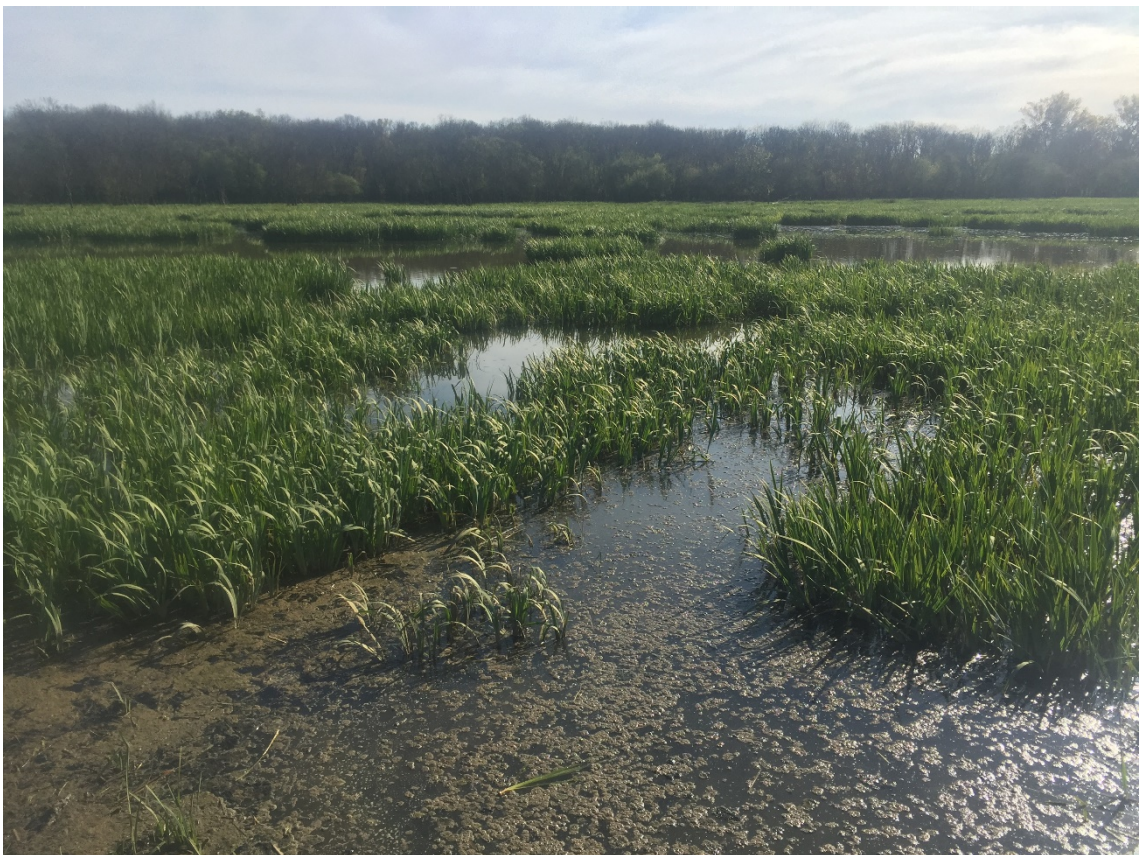
Macrófitos de Encharcamientos de Salburúa y Balsa de Arkaute

No se puede realizar protocolo de macrófitos por puesta en marcha de planes especiales de protección, al ser zona sensible de nidificación.
