Título original: Estudio de Masas de Agua para asegurar el cumplimiento de los Objetivos de la Directiva Marco del Agua

Título desarrollado (en esta ficha): Estudio de la Masa de Agua Superficial (en adelante, MAS) 153, río Vero desde el cruce del canal del Cinca hasta su desembocadura en el río Cinca, para asegurar el cumplimiento de los Objetivos de la Directiva Marco del Agua

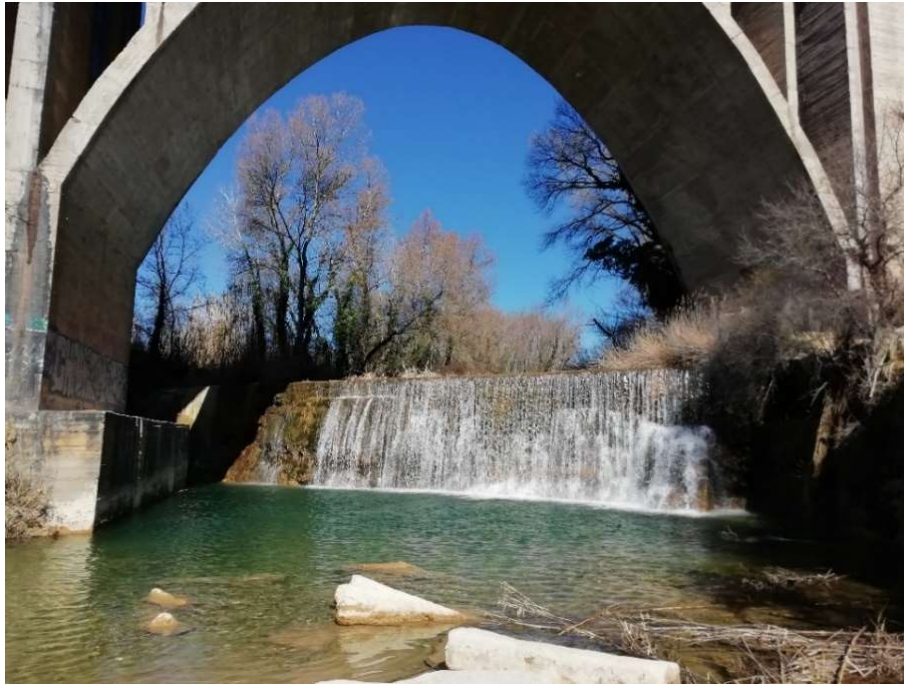
Figura 2. Inicio de la MAS 153, río Vero en el “Azud de arriba de Pozán” (PC1). Fotografía del 20/03/2019 11:15.

- PC1. Inicio de la MASA 153, aguas arriba de Pozán. El río ha recuperado todo el caudal que circulaba aguas arriba de la toma de la C.H. El tramo presenta buen aspecto, y todos los parámetros FQ analizados dan una calidad "muy buena". PK = 4,6 km.

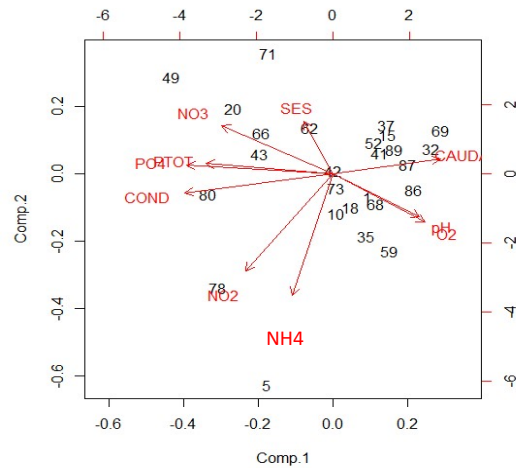
Para explicar el 70% de la variabilidad de los muestreos necesitamos 3 componentes. Aunque con las dos que aparecen en el gráfico explicamos el 62%. La Componente 1 nos indican una correlación negativa entre el **caudal y conductividad, fósforo total y fosfatos**, que tienen correlación positiva; mientras que los valores de **nitritos y amonio** se relacionan con la componente 2, y suponen un 17% de la variación. El resto de parámetros, que no han superado en ninguna ocasión los umbrales de referencia (oxígeno, pH y nitratos) se explican con la Componente 3

La primera componente que explica el 45% de la variación, sugiere la existencia de una fuerte relación entre la carga de las variables mencionadas (**conductividad, fósforo total y fosfatos**) y las condiciones hidrológicas (**caudal**). La relación es negativa, es decir que a menor caudal se incrementan estas variables por lo que no están relacionadas con el lavado de materiales, sino con las características propias de la cuenca. En cuanto a los parámetros relacionados con el fósforo, el P total representa resultados muy comparables con los PO_4 "salvo en condiciones de contaminación orgánica reciente, en que los resultados de P tot son más elevados, debido a que especies menos oxidadas alcanzan concentraciones significativas" (Informe CEMAS, CHE). Al analizar la relación entre el P tot y los PO_4 , podemos ver que en ninguna ocasión el P tot es superior a los PO_4 , por lo que estos incumplimientos no podemos relacionarlos con carga orgánica. Con la 2ª componente explicamos los valores absolutos del **amonio, los nitritos** y el oxígeno disuelto, parámetros indicadores de contaminación orgánica reciente.

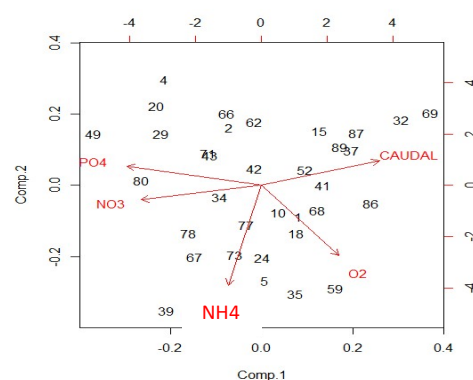
En segundo lugar, se realizó el "Análisis de componentes principales" con los parámetros que están legislados en el R.D. 817/2015 y el caudal. Confirmando los resultados de ACP anterior. Con la primera componente se explican el 44% de la variación, y afecta al **caudal, fosfatos, nitratos y pH**, y con la segunda componente el 20% los valores absolutos más elevados corresponden al **amonio, nitritos y oxígeno disuelto**.

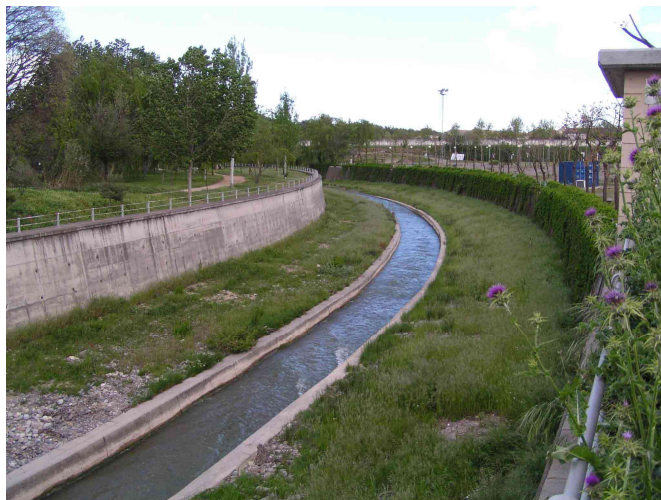
Otro factor determinante para la calificación alta en la presión global de esta masa de agua se debe a las **alteraciones morfológicas, por los encauzamientos y las canalizaciones**. La más destacable es la que se produce en la propia ciudad de Barbastro, donde el río está totalmente canalizado, con una regulación de márgenes y lecho.

Figura 7. Tramo del río Vero canalizado dentro del casco urbano de Barbastro. **Figura 8.** Estación de aforo 095. Fuente: SAIH, CHE.

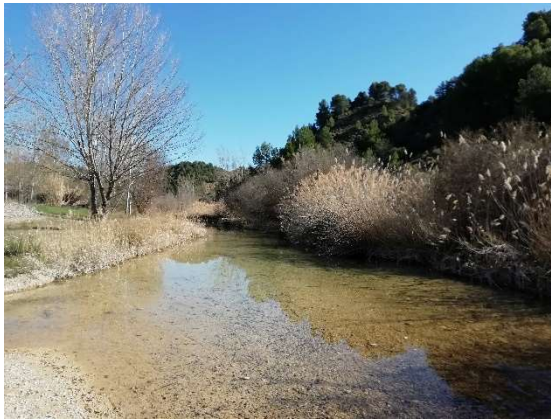
- PC0. Río Vero en el azud de la Central Hidroeléctrica de Huerta de Vero, la primera parada se realizó fuera de la MAS 153 por sugerencia de los Agentes Medioambientales, ya que existe una concesión de $0,8 \text{ m}^3/\text{s}$ a la de C.H. Huerta de Vero, que deja el río con menos de la mitad de su caudal natural ($<0,4 \text{ m}^3/\text{s}$). El día de la visita se comprobó que la C.H. no estaba en funcionamiento, y que el agua retornaba al río antes de llegar al PC1 (inicio de la MAS 153). PK (estudio) = 0 km.

PC0. Aspecto del río antes de derivar el agua a la C.H. de Huerta de Vero.

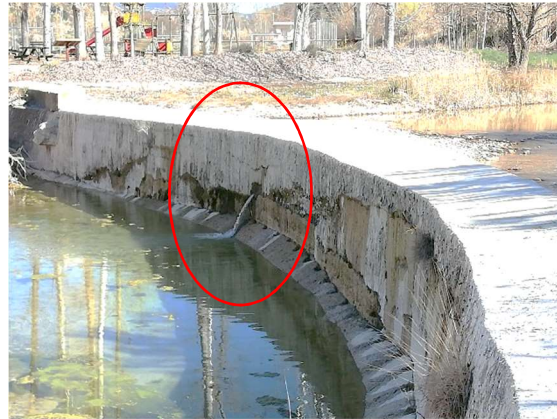
Azud del Rasal totalmente seco, el caudal que circula aguas abajo es que sale por el desagüe (círculo rojo) de la pared del azud.

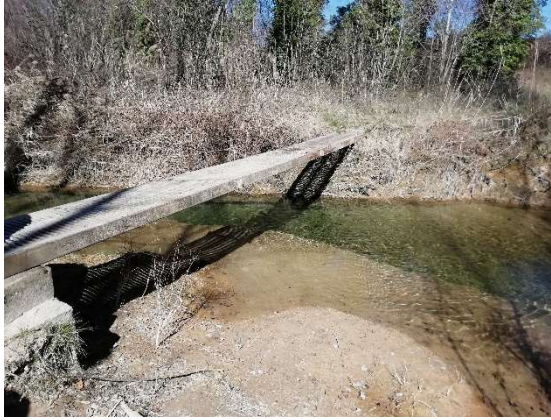
- PC2. Río Vero aguas arriba del Azud de San Marcos. En este tramo recogemos el vertido de la población de Pozán de Vero (con depuración), no se detecta incidencia en la calidad del agua. PK = 6,1 km

PC2. Aspecto del punto de control sin rastros del vertido de la población.

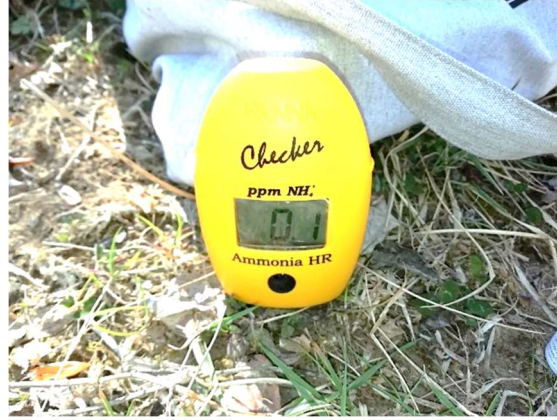
Medición in situ del amonio. Valor por debajo del umbral de referencia (0,4 mg/L).

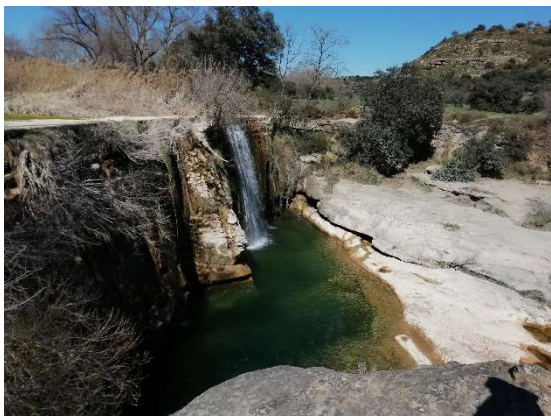
- PC3. Río Vero aguas abajo del azud de San Marcos. En este tramo se observa que en el azud se deriva un caudal muy importante, de hecho, es la mayor concesión de la MAS 153, pero a apenas 20 m. empieza a retornar gran parte del volumen detraído por roturas en el sistema de acequias y porque las tajaderas están abiertas. En las fotografías tomadas desde la pasarela (60 m. aguas abajo del azud) el río lleva un caudal similar al PC2. PK= 6,9 km

PC3. Azud de San Marcos, se deriva un caudal > 500 l/s.

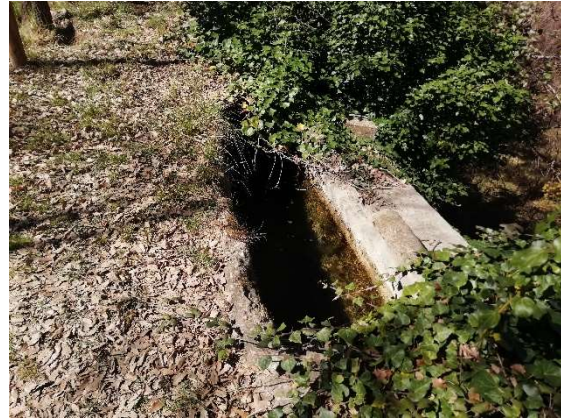
Acequia final del azud (Q estimado = 100 l/s)

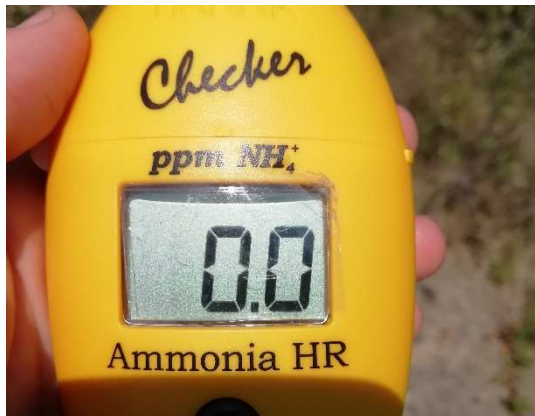
Medición in situ del amonio. Valor por debajo del umbral de referencia (0,4 mg/L).

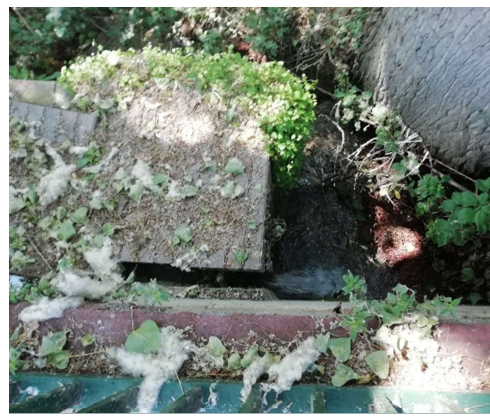
- PC4. Río Vero aguas abajo del Azud del Puey  - Poyet. En este punto se recogen los vertidos de la poblaci n de Castellazuelo (sin depuraci n) y de algunas bodegas, as  como las aguas de retorno de regad o del Barranco de Ari o. El punto de control se ha localizado tras la salida de la EDAR de la Bodega Pirineos, se ha caracterizado el vertido en una zona remansada del r o, y en el medio del cauce. PK = 12,5 km

Vertido sin depurar del n cleo de Castellazuelo al r o Vero, con una concentraci n de 1,1 mg NH₄/L.

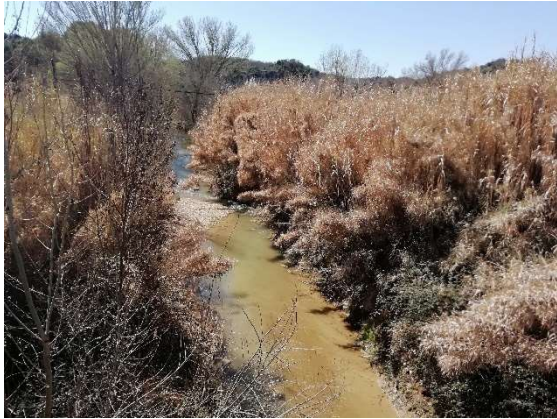
Barranco de Ariño, afluente margen izquierda del río Vero, que recoge las escorrentías de los viñedos de Salas Altas y Salas Bajas.

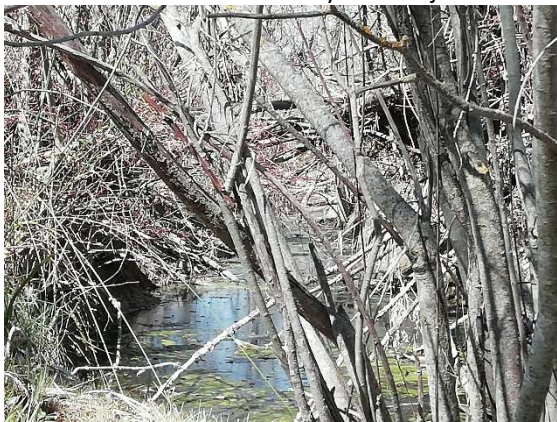
Margen izquierda del río Vero donde vierte la Bodega Pirineos. Se realizan mediciones "vertido

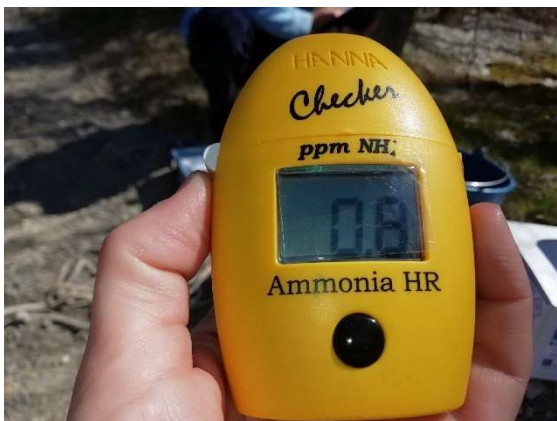
Medición in situ del amonio, aguas abajo vertido de Bodegas Pirineos.

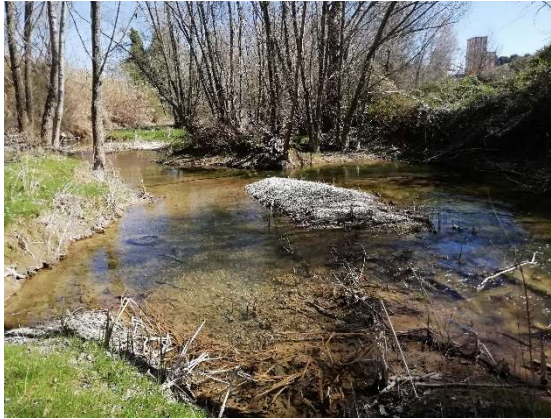
- PC5. Río Vero en el Puente de Santa Fé (aguas arriba de Barbastro). Este punto pretende evaluar el estado del río antes de los vertidos principales de la MAS 153. La concentración de amonio en este punto ya es de 0,6 mg/L. PK=15,3 km

PC5. Río Vero en el puente de Santa Fé.

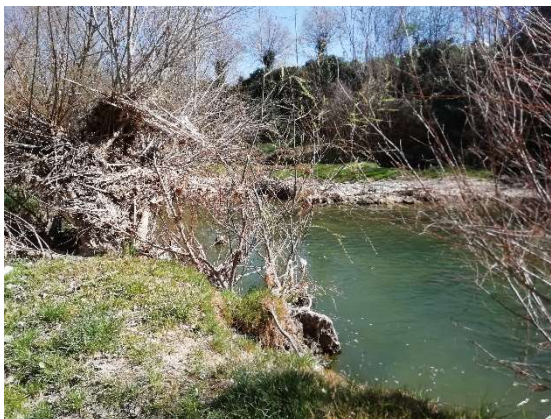
- PC6. Río Vero en la EA 95. En este tramo de casi 2,5 km. se recoge el aporte del Barranco de La Mina que recibe tres vertidos (un gasoducto, un Hotel y una empresa de maquinaria agrícola) y retornos de riegos de la huerta de Barbastro. PK= 17,7 km

PC6. Río Vero aguas abajo de la EA95.

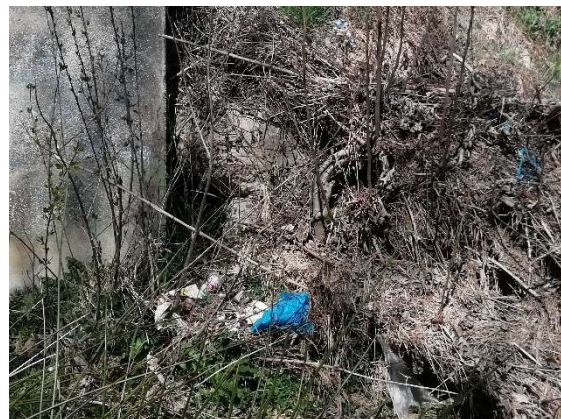
Restos de crecida anterior en las orillas del río.
Aliviadero aguas arriba.

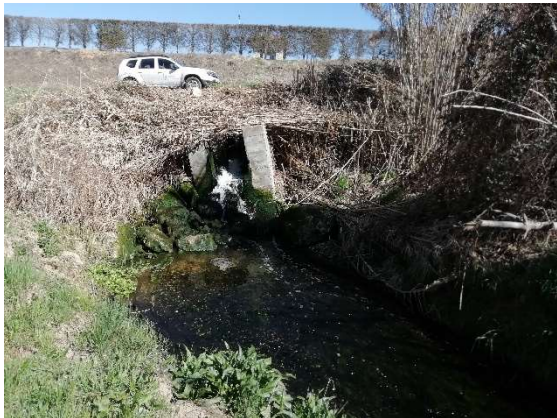
- PC7. Río Vero aguas abajo del vertido de la EDAR Barbastro. Este punto el acceso es bastante malo, por lo que no se tomó fotografía del tramo. La concentración de amonio sigue subiendo (1,5 mg/L). PK= 21,5 km

Vertido de la EDAR de Barbastro.

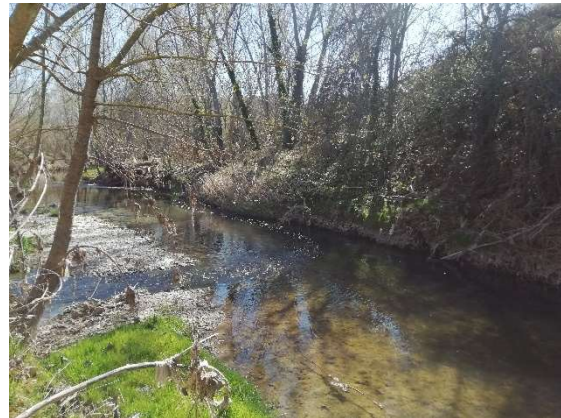
Incorporación del vertido de la EDAR al río Vero.

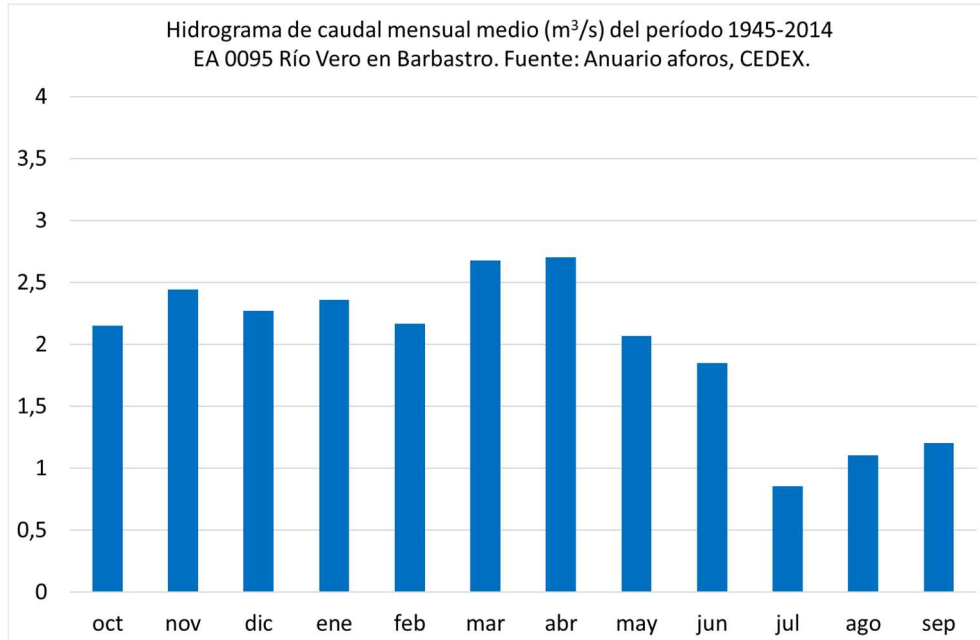
En cuanto a los caudales y el régimen natural del río Vero, se han analizado los caudales medios mensuales históricos disponible en el CEDEX y el caudal medio mensual de los últimos días años hidrológicos. En la serie de 67 años hidrológicos completos del periodo 1945-46 al 2014-15 el periodo de aguas altas se presenta entre noviembre y abril con el máximo en abril y el periodo de aguas bajas entre julio y octubre con el mínimo en julio (Figura 10).

Figura 10. Caudales medios mensuales en el período 1945/46 al 2014/15 en la cuenca de la MAS 153.

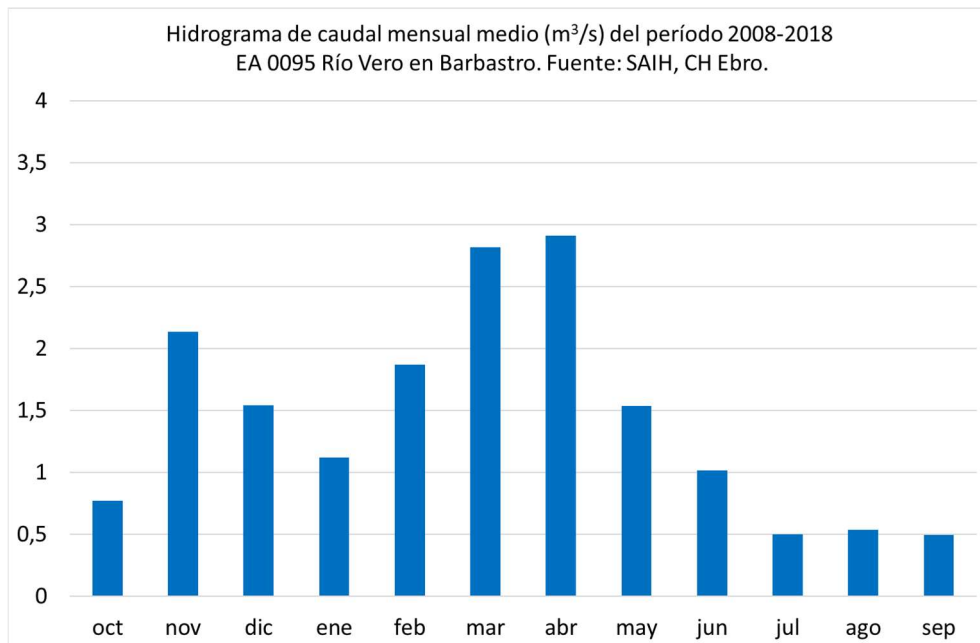
Si analizamos el periodo de los últimos 10 años (Figura 11), el máximo mensual sigue produciéndose en abril, aunque el periodo de aguas bajas parece estar ampliándose desde junio a octubre. Esta reducción se ve claramente al calcular el caudal medio anual en ambos períodos, que ha disminuido de 3,35 m³/s (periodo 1945/46 al 2014/15) a 1,44 m³/s (periodo 2007/08 al 2017/18).

Figura 11. Caudales medios mensuales en el período 2009/10 al 2017/18 en la cuenca de la MAS 153.
