CONFEDERACIÓN
HIDROGRÁFICA
DEL EBRO

“PROGRAMA DE MEDIDAS PARA MEJORAR EL ESTADO ECOLÓGICO DEL RÍO OCA (BURGOS)”

MEMORIA/ANEJOS

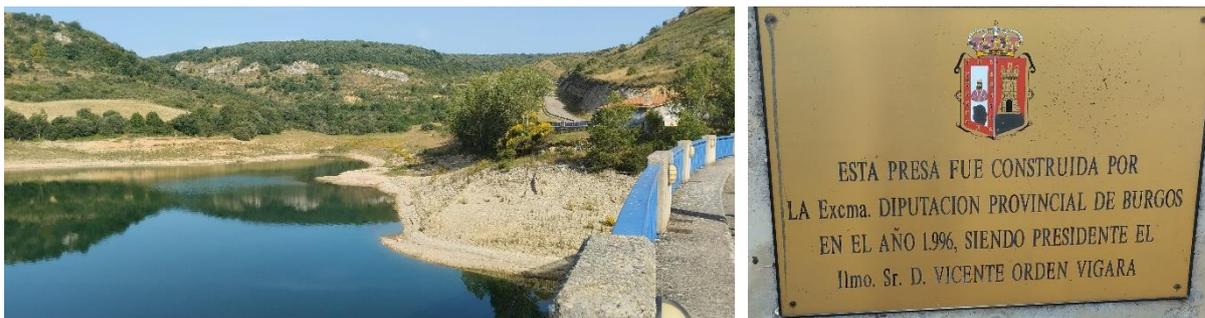
El río Oca tiene en su cabecera el embalse de Alba, en el municipio de Villafranca Montes de Oca. Tiene una capacidad de 4,53 hm³, y fue construido en 1996 por la Diputación Provincial de Burgos. Se usa para abastecimiento y riego. Actualmente no hay datos abiertos que permitan analizar el volumen embalsado.

Foto 1 y 2. Vista del embalse de Alba desde la presa. Placa de construcción de la presa.

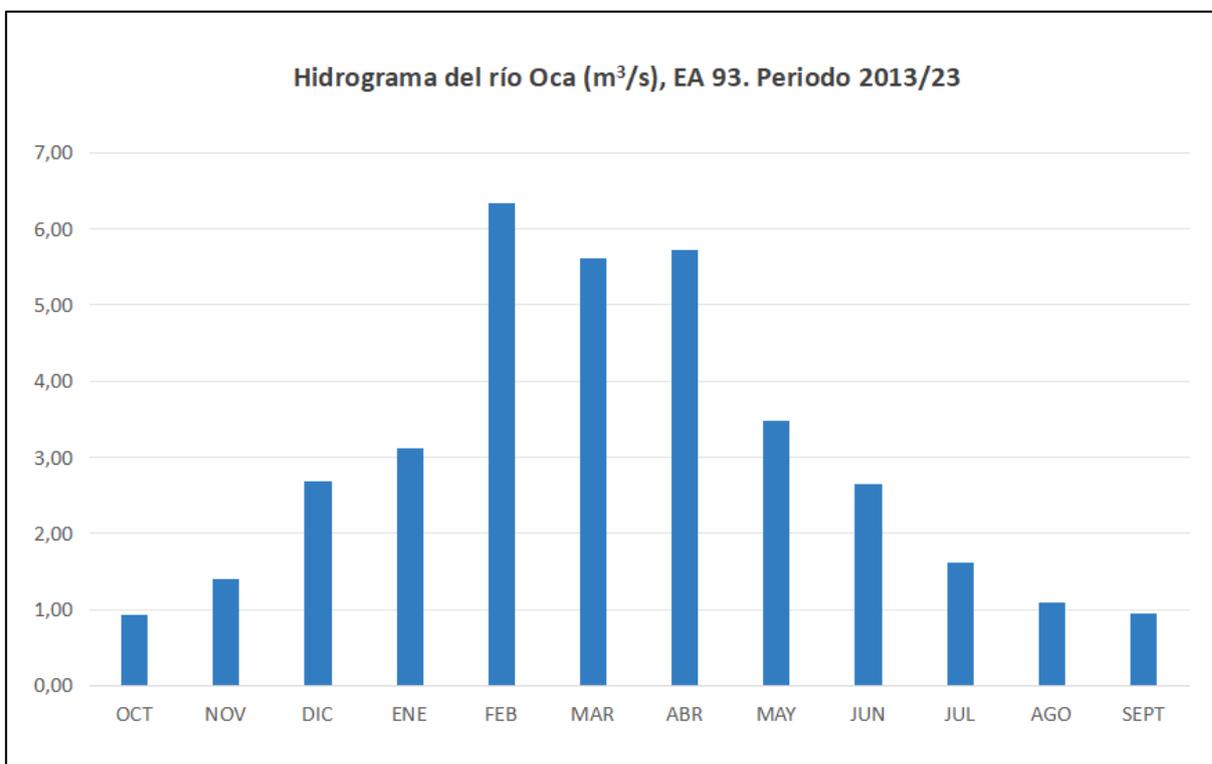
Figura 3. Hidrograma (m³/s) del río Oca en Oña, EA 93. Valores medios periodo 2013/2023. Fuente: CHE, SAIH Ebro.

Puede decirse que el régimen del río Oca es de tipo pluvio-nival con fuerte componente pluvial; los máximos pluviales se dan en torno a los meses de febrero y marzo. La época de aguas altas se corresponde con los meses de diciembre a mayo o incluso junio.

En el análisis de los últimos 10 años (v. Tabla 3) se puede ver la gran variabilidad interanual (con caudales promedio de 4,4 m³/s en el año hidrológico 2012/13 a los cercanos a 1 m³/s del año 2016/17).

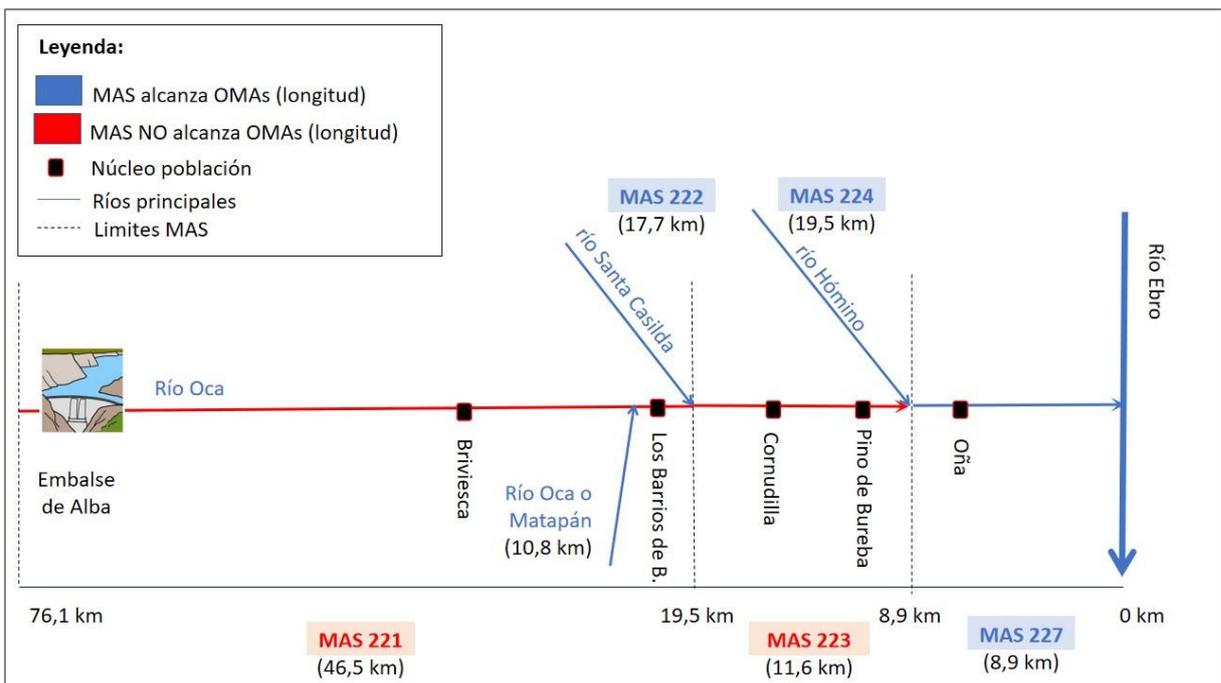
Figura 4. Croquis descriptivo de las MAS de la cuenca del río Oca, y afluentes principales.

En el cuadro inferior se muestra un croquis descriptivo de las 5 masas de agua superficial de esta cuenca, con su ubicación en la misma y los ríos principales, así como el diagnóstico de calidad de cada masa (alcanza/no alcanza el buen estado).

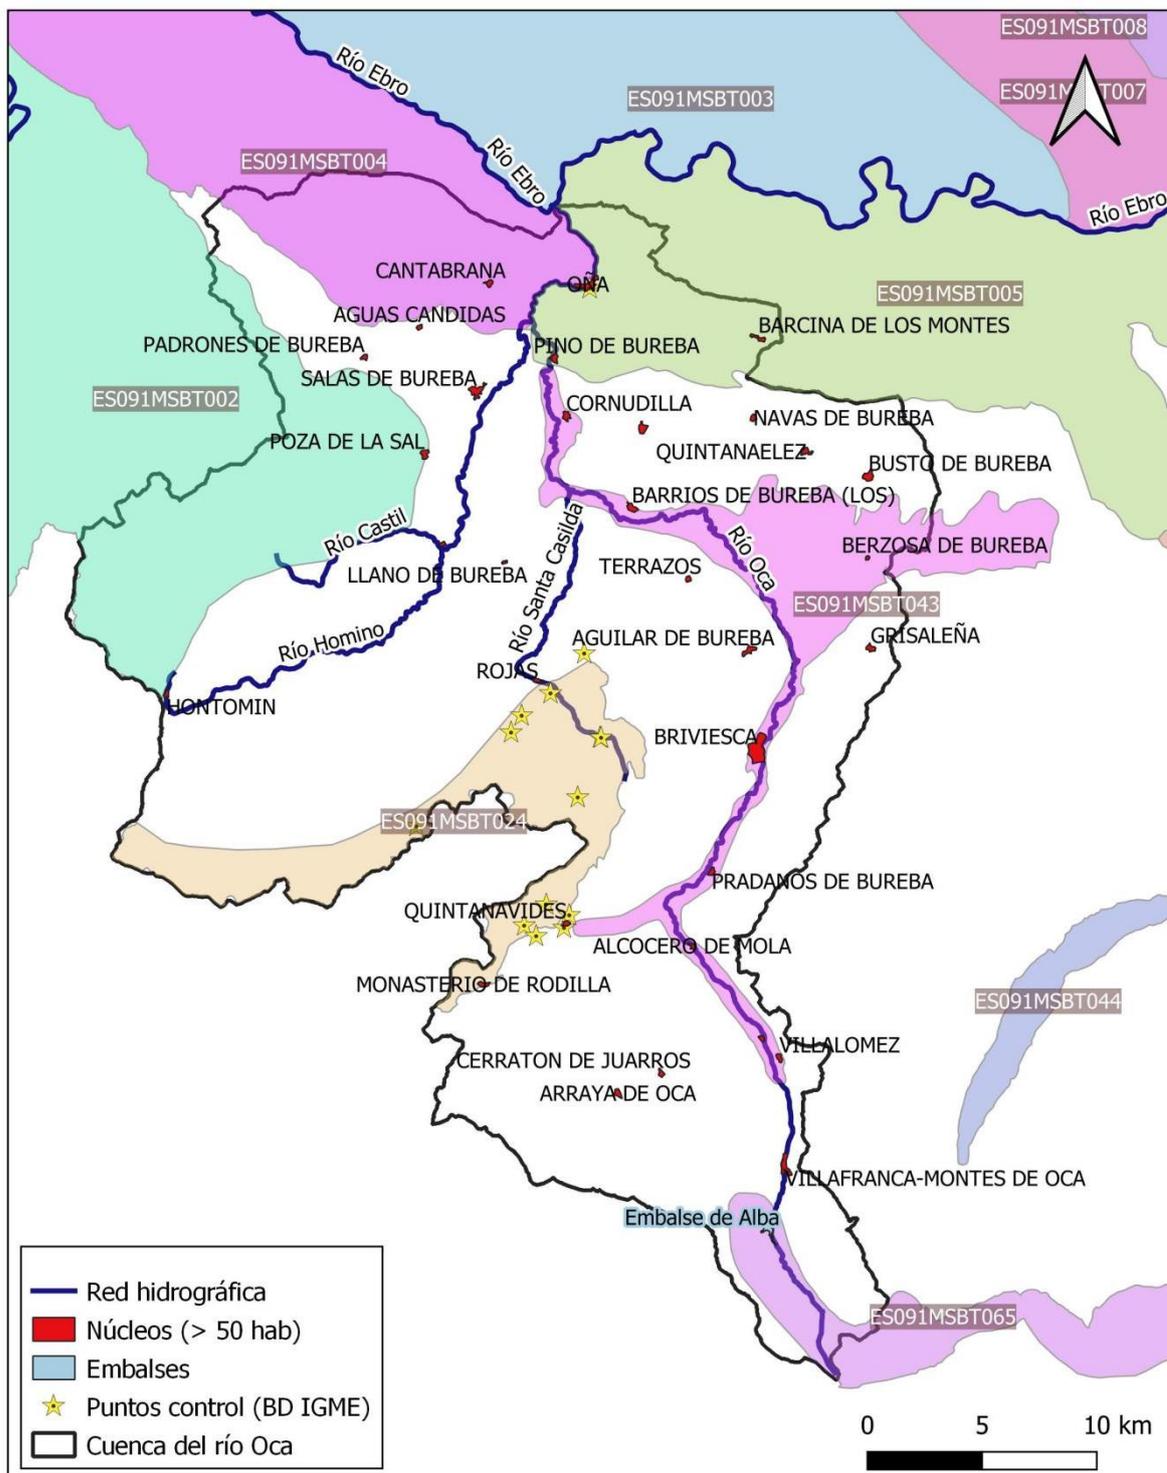
Figura 5. Masas de agua subterránea en la cuenca del río Oca. Fuente: CHE, IGME.

La cuenca de río Oca (v. Figura 5) discurre sobre 6 masas de agua subterránea (MSBT). A continuación, se describe su litología y la relación río-acuífero desde la cabecera a la desembocadura.

- La cabecera del río Oca (MAS 221) se localiza sobre la MSBT 065 Pradoluengo-Anguiano, alcanza el buen estado en este ciclo de PH. Se han identificado dos tramos en el río Oca (IGME, 2011a):

- El tramo medio del río Oca (MAS 221 y MAS 223) se localiza parcialmente en la MSBT 043 Aluvial del Oca con materiales cuaternarios detríticos asociados con el propio río Oca y la red de drenaje asociada (v. Figura 6). El funcionamiento hidrogeológico de esta MSBT se encuentra claramente asociado a los cauces superficiales, el 75% de la MSBT tiene una alta permeabilidad. El río funciona como ganador-perdedor en la mayoría de sus tramos y en función del nivel piezométrico, pudiendo variar, tanto estacionalmente como anualmente según las características de las distintas zonas. Este aluvial tiene contaminación por nitratos y contaminantes de origen orgánico, por lo que puede afectar a la calidad del agua del río.

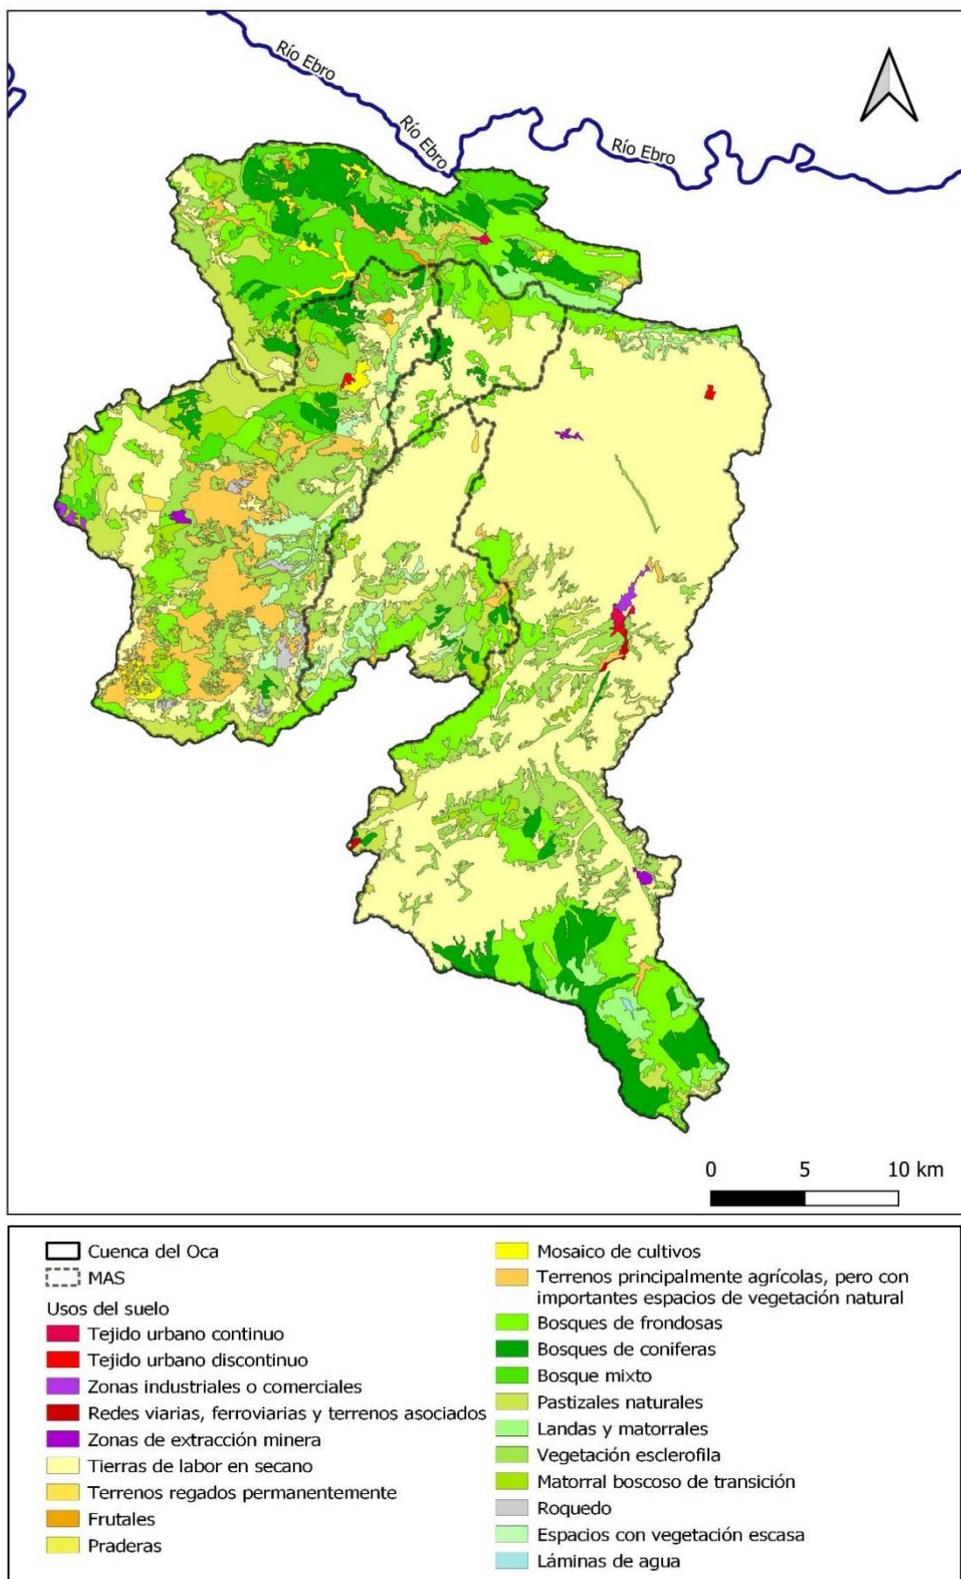
Figura 7. Usos del suelo en la cuenca del río Oca. Fuente: Corine Land Cover, 2018.

El 50% de la superficie (53.794 ha) de la cuenca se dedica a la agricultura, siendo la de secano la más relevante (44%), que supera el 50% de la superficie de las dos masas que no alcanzan el buen estado en el tercer ciclo de PH (MAS 221 y 223), y en el río Santa Casilda (MAS 227).

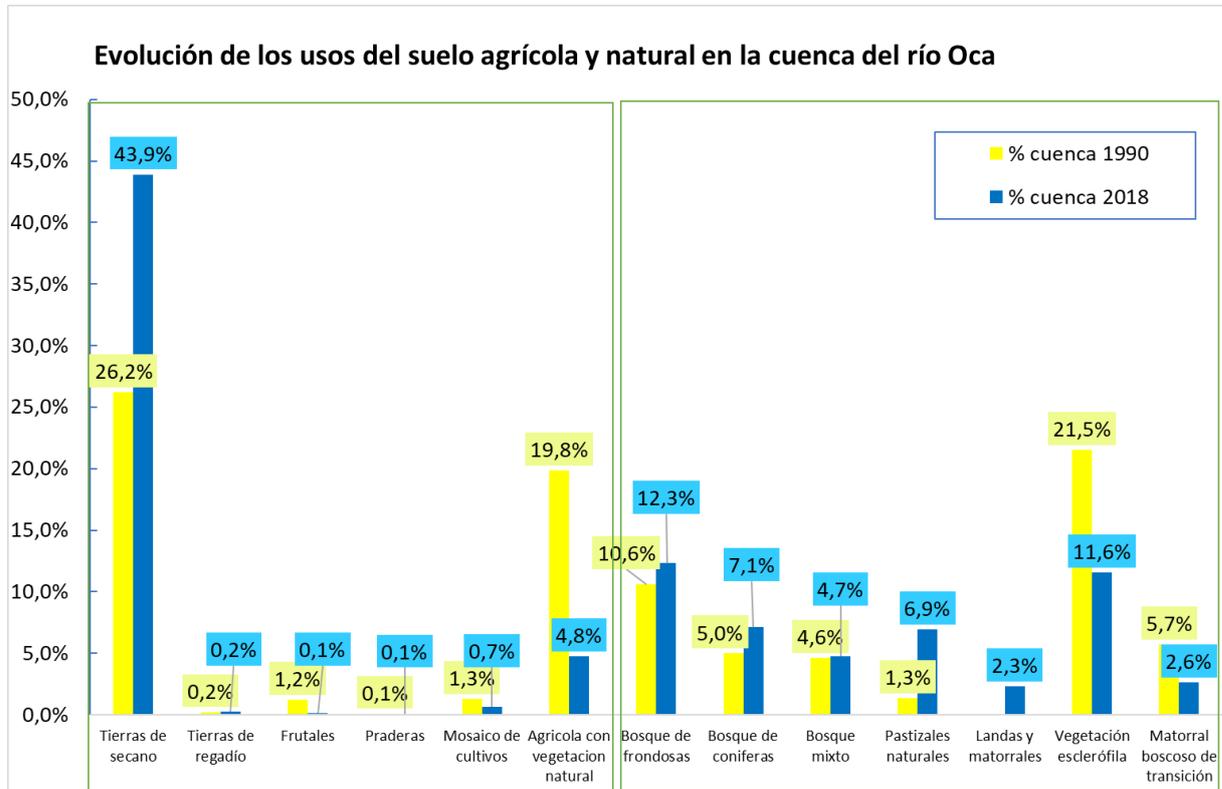
Figura 8. Cambios en los usos del suelo agrícola y natural en la cuenca del río Oca. Fuente: CLC.

Destaca la pérdida de suelo agrícola con vegetación natural (del 19,8% al 4,8%), que ha desaparecido prácticamente en las MAS de estudio, a favor de tierras de secano, excepto en la MAS 227. También se observan cambios en la vegetación natural dominante, en las MAS 223 y 227, que cuentan con figura de protección ambiental.

Los mayores cambios tanto a nivel de cuenca (v. Figura 8), como de las distintas MAS, se han producido en la superficie agrícola y en la vegetación natural que se representan en la figura inferior.

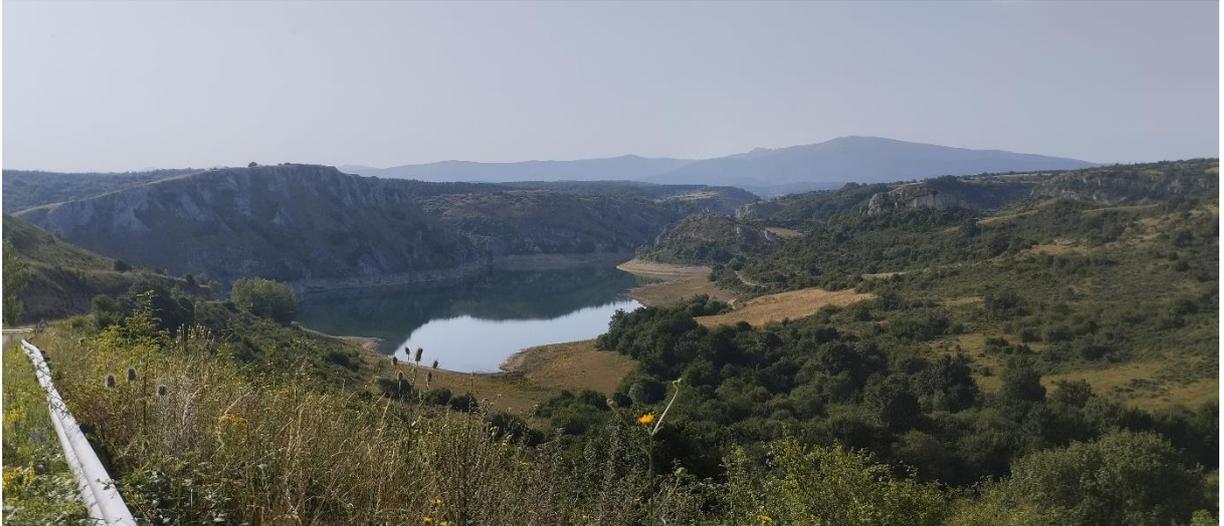
Foto 3. Vista del embalse de Alba y su cuenca desde la carretera de acceso a la presa.

El embalse de Alba está ubicado en el municipio de Villafranca Montes de Oca; su titular es la Diputación provincial de Burgos y se construyó para asegurar el abastecimiento y riego de la zona. No se dispone de datos de caudales de regulación; el día que se visitó (29 de julio), el personal de la presa indicó que el caudal de entrada y salida ese día era de 4 y 5 l/s, respectivamente.

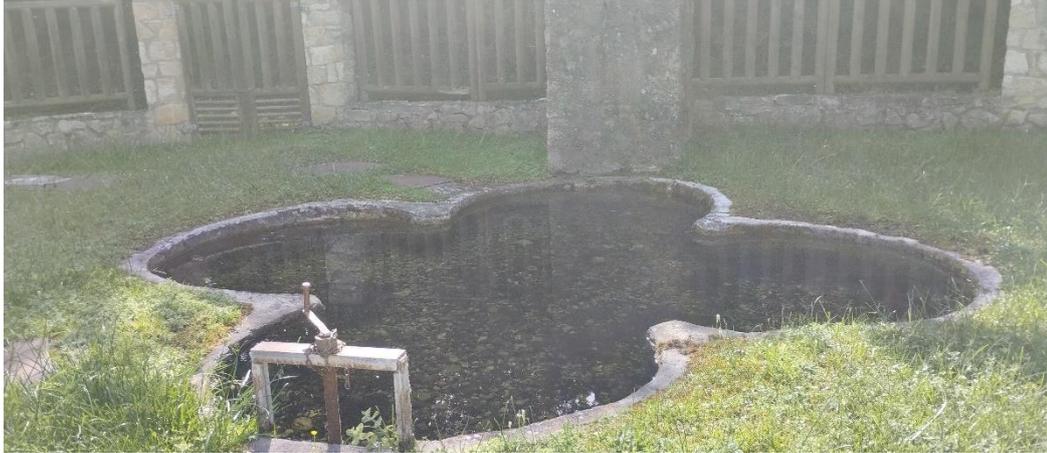
Foto 5. Manantial de San Indalecio

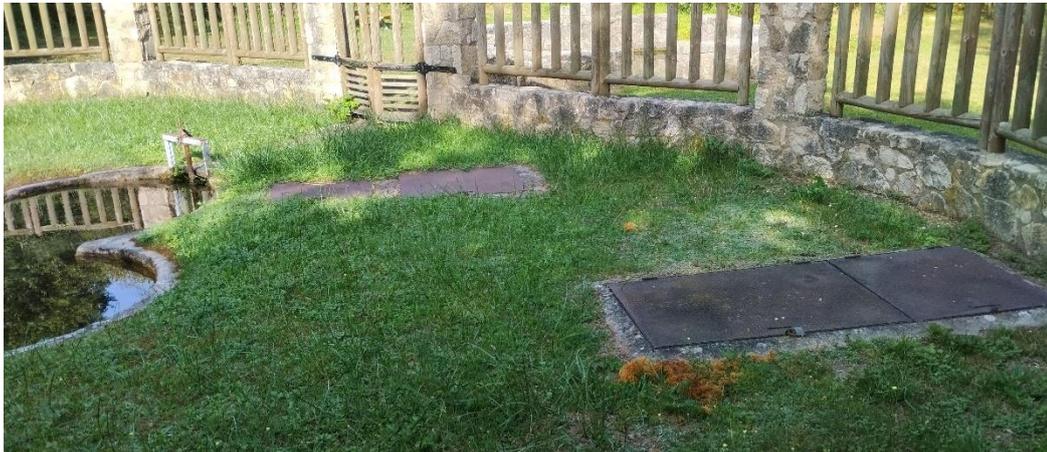
Foto 6. Arquetas de abastecimiento alrededor del manantial.

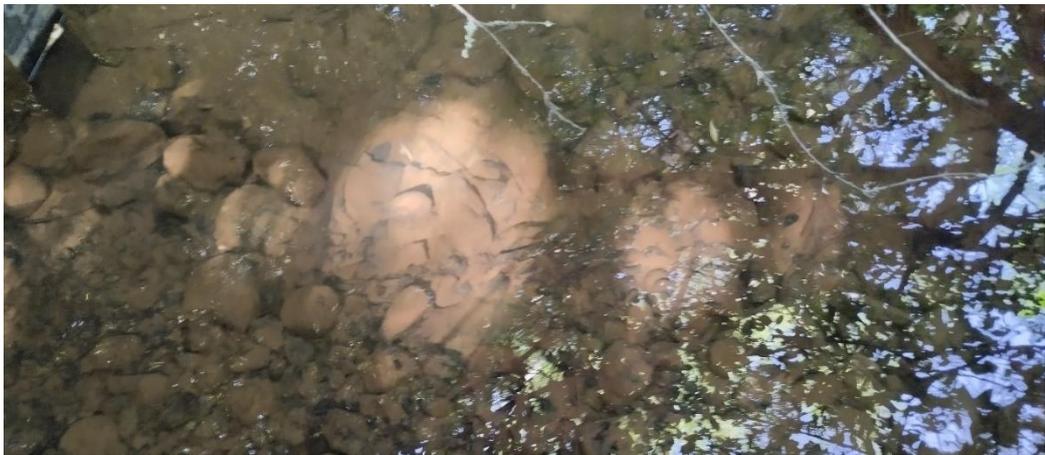
Otro aporte relevante es una cascada natural que cae entre el manantial de San Indalecio y la presa de Alba. En este tramo hay una estación de aforo que marca un caudal de 20 l/s, caudal muy superior a los 4 l/s facilitados en la presa. El lecho está cubierto de limo (Foto 8) y tiene un bosque de ribera bien formado.

Foto 8. Aspecto del lecho del río en la Ermita de Nuestra Señora de Oca.

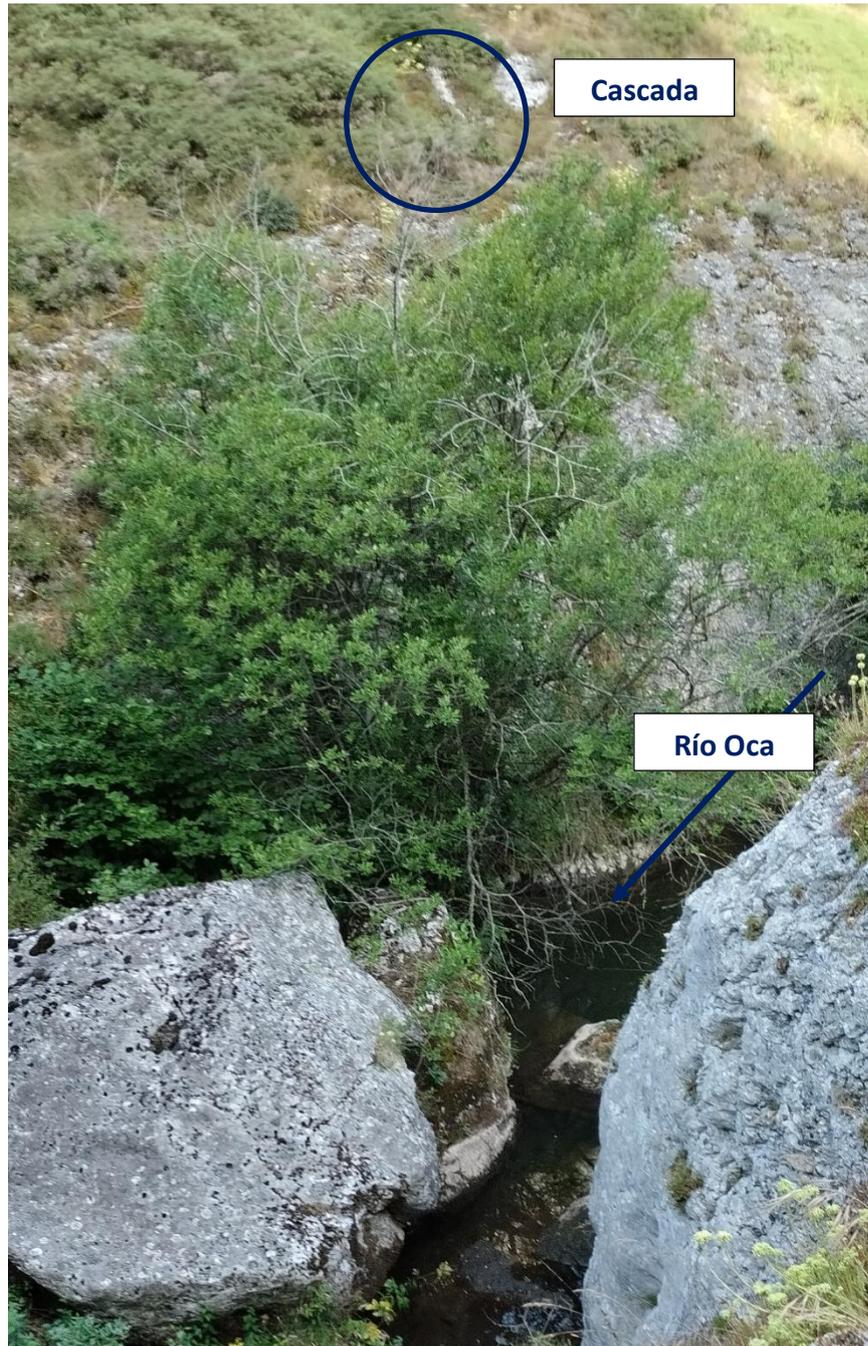
Foto 9. Cascada entre la presa de Alba y el manantial de San Indalecio.

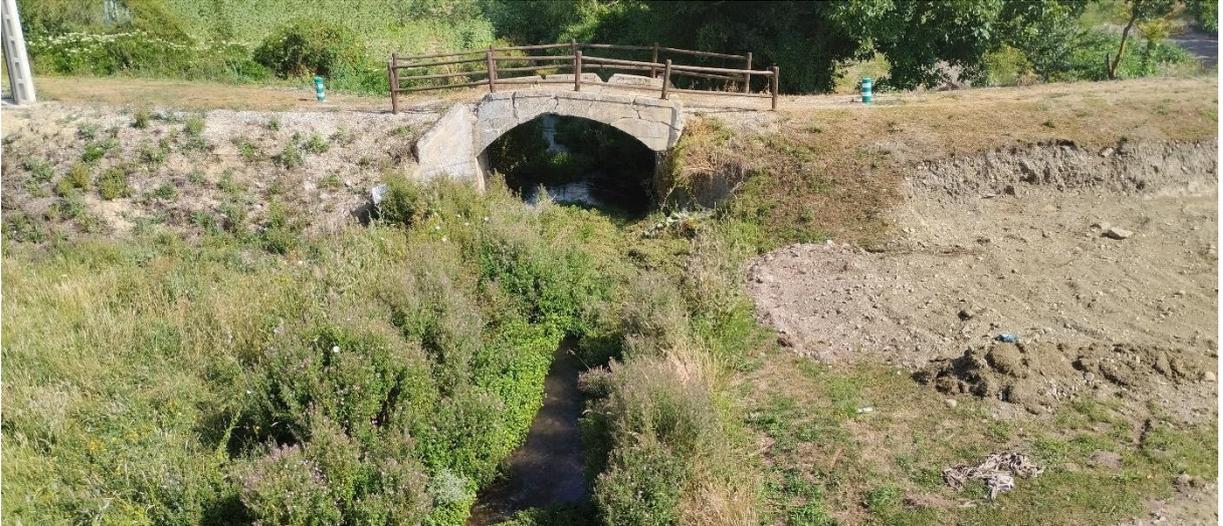
Se acompañan unas fotografías del río Oca, aguas arriba del aporte del río Cerratón. Antes de llegar a la población de Villalómez el cauce es muy estrecho, inferior a 2 metros, y la vegetación de ribera no llega a 10 metros. El río está enmarcado por campos de cultivo de cereal de secano.

Foto 10. Río Oca en Villalómez, aguas arriba de la población y del vertido de a.r.u.

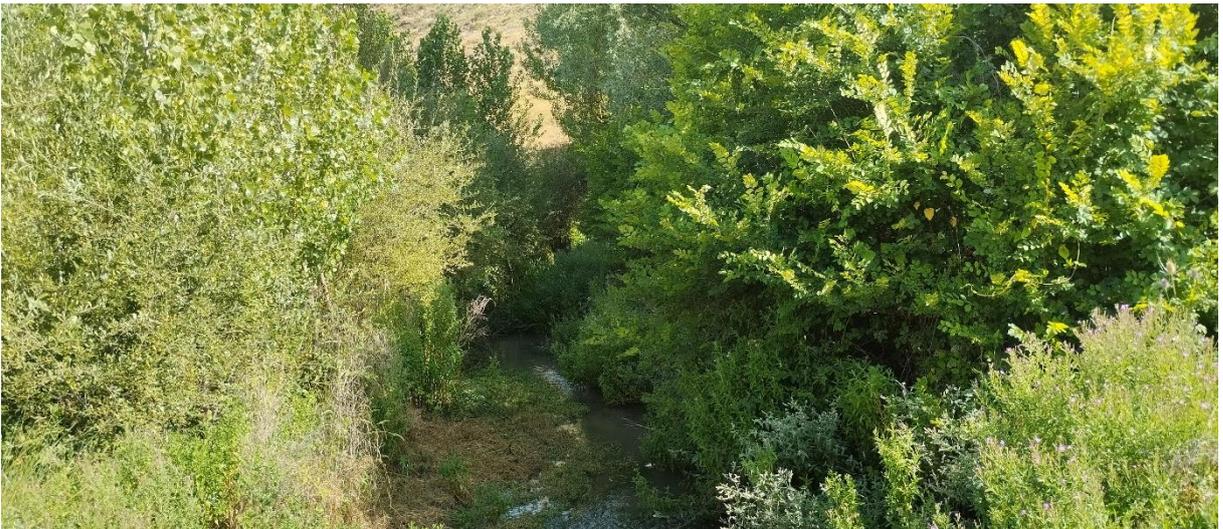
A la altura de Alcocero de Mola, unos 6 km aguas abajo, el río ha ganado vegetación de ribera (25-50 metros) y caudal gracias a los aportes de varios arroyos. Sigue rodeado por campos de cultivo en ambas márgenes.

Foto 11. Río Oca en el puente de la BU-703 a la altura de Alcocero de Mola.

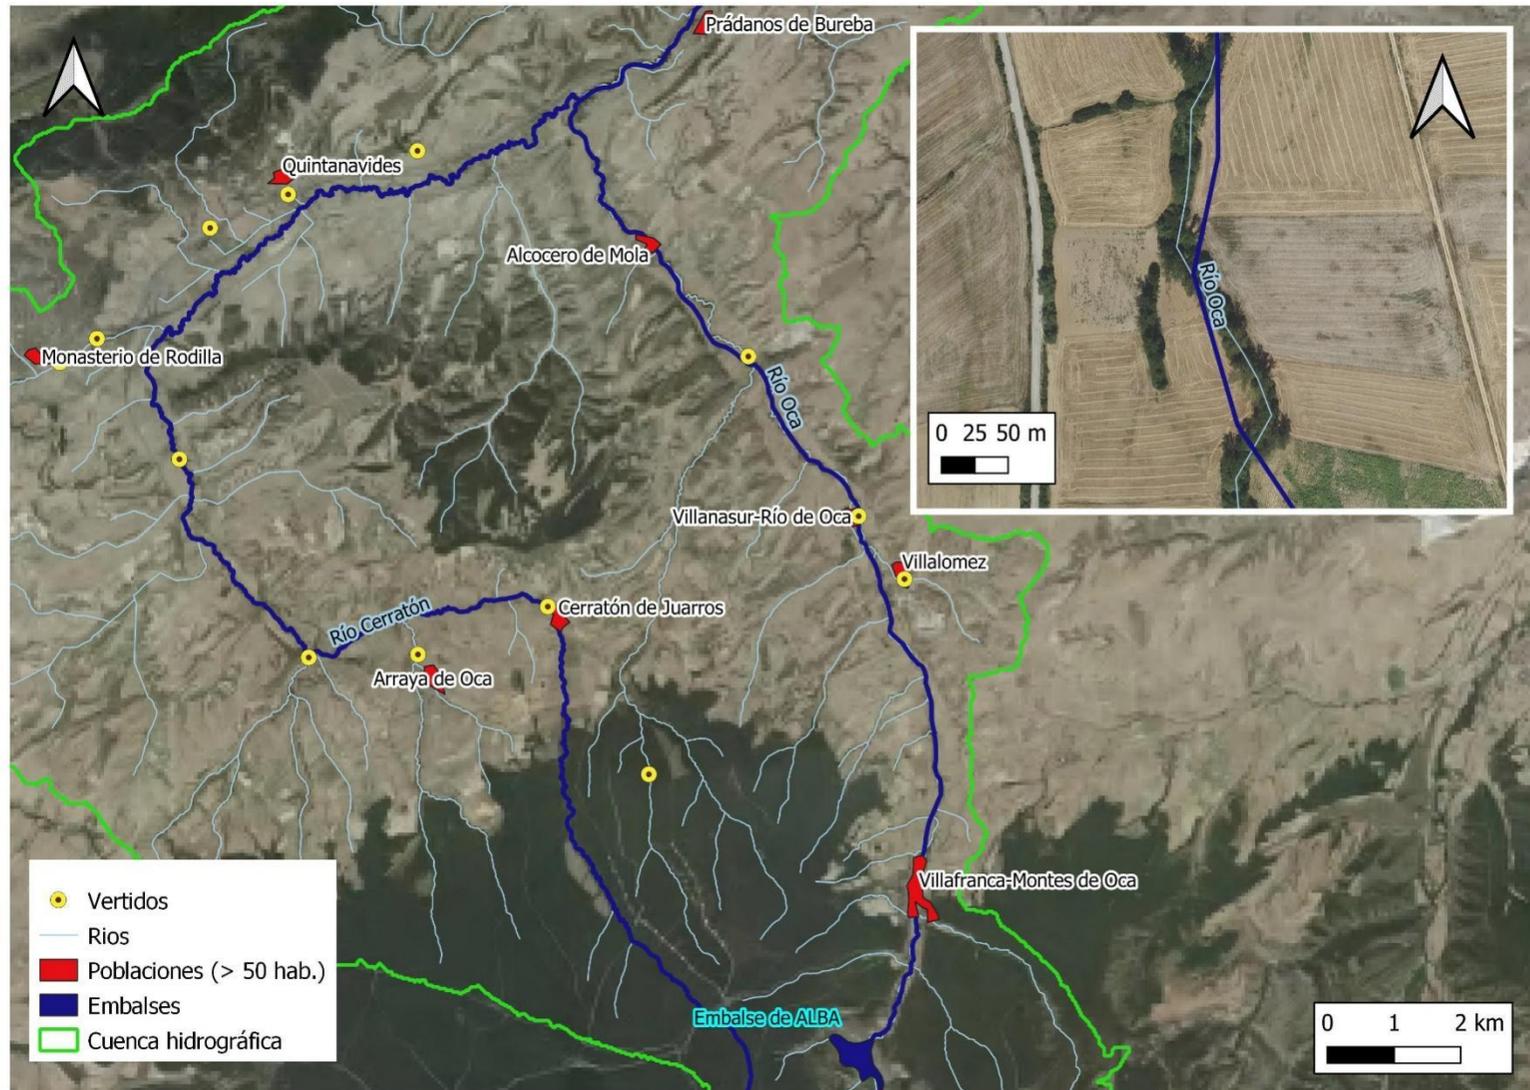
Figura 11. Tramo entre el embalse de Alba y el río Cerratón. Detalle de anchura del cauce aguas arriba de Villalómez. Imagen de fondo PNOA 2020, IGN.

En la Figura 11 se recogen este tramo de la masa y las presiones descritas entre el embalse de Alba y el río Cerratón.

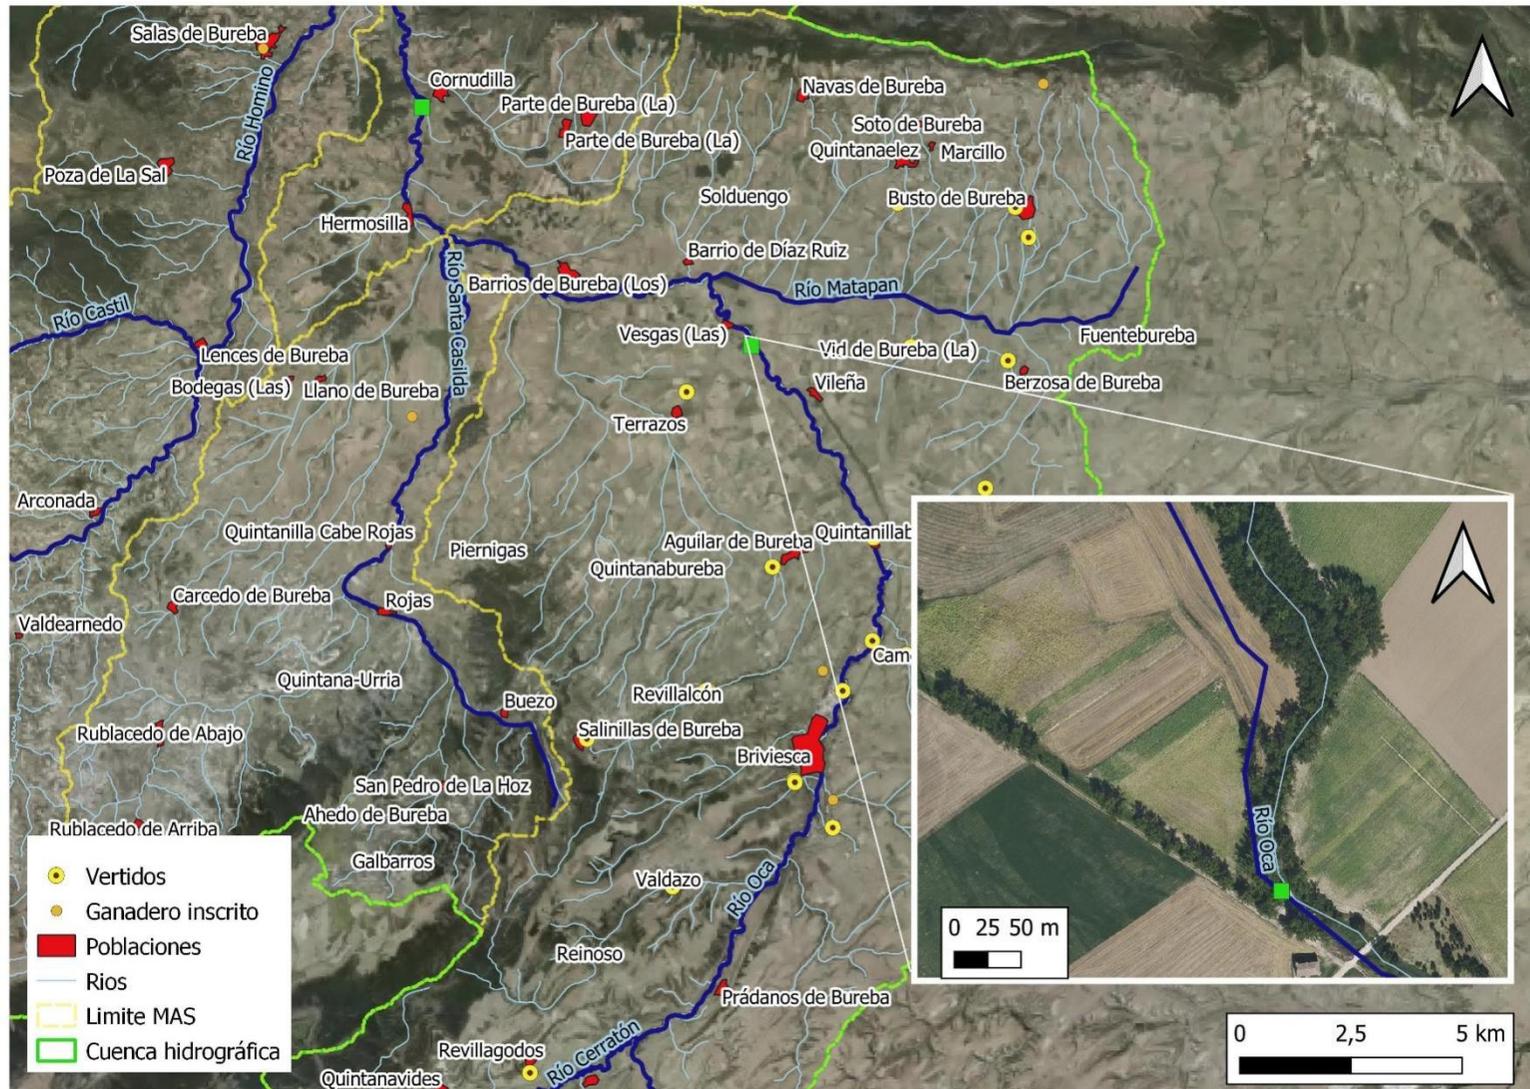
Figura 12. Tramo del río Oca entre las desembocaduras de los ríos Cerratón y Santa Casilda. Detalle de anchura del cauce en la ermita de Las Vegas. Imagen de fondo PNOA 2020, IGN.

El siguiente tramo (31,45 km) va desde el río Cerratón hasta el final de la MAS 221, el río Santa Casilda, es el que recoge la mayor presión puntual por los vertidos de la población de Briviesca y su polígono industrial. También recoge los aportes de los ríos Cerratón, al inicio, y Matapán, unos 7,5 km del final de la MAS221.

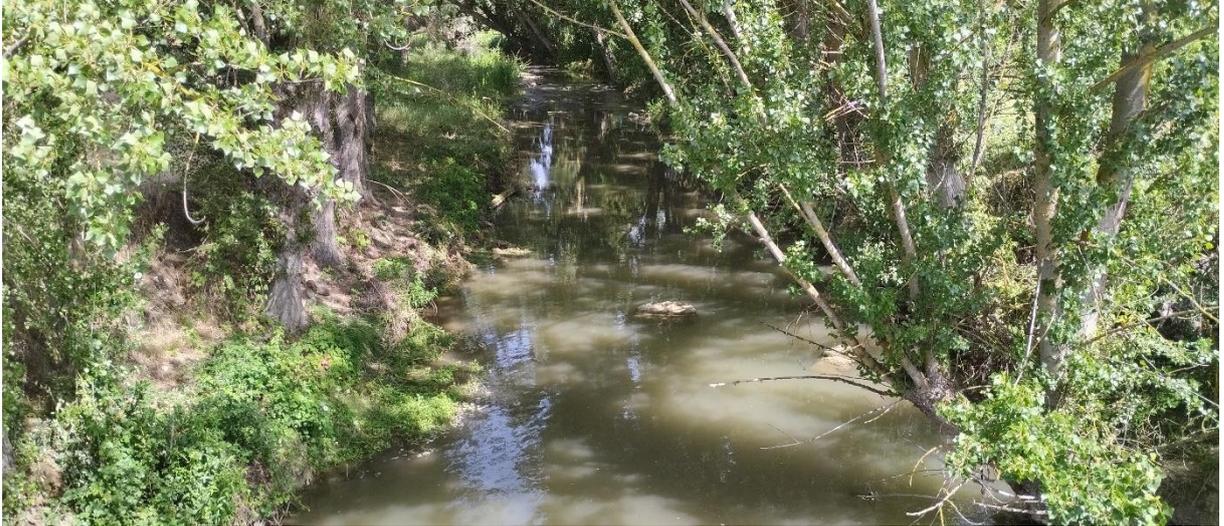
En este tramo no se dispone de fotografías hasta la Ermita de Las Vegas; ese lugar se localiza unos 2,5 km aguas arriba del aporte del río Matapán, el cauce gana anchura y caudal, lo que aporta complejidad y mejora el ecosistema. Se tomaron muestras de indicadores biológicos (macroinvertebrados y diatomeas).

Foto 12. Río Oca a la altura de la Ermita de Las Vegas.

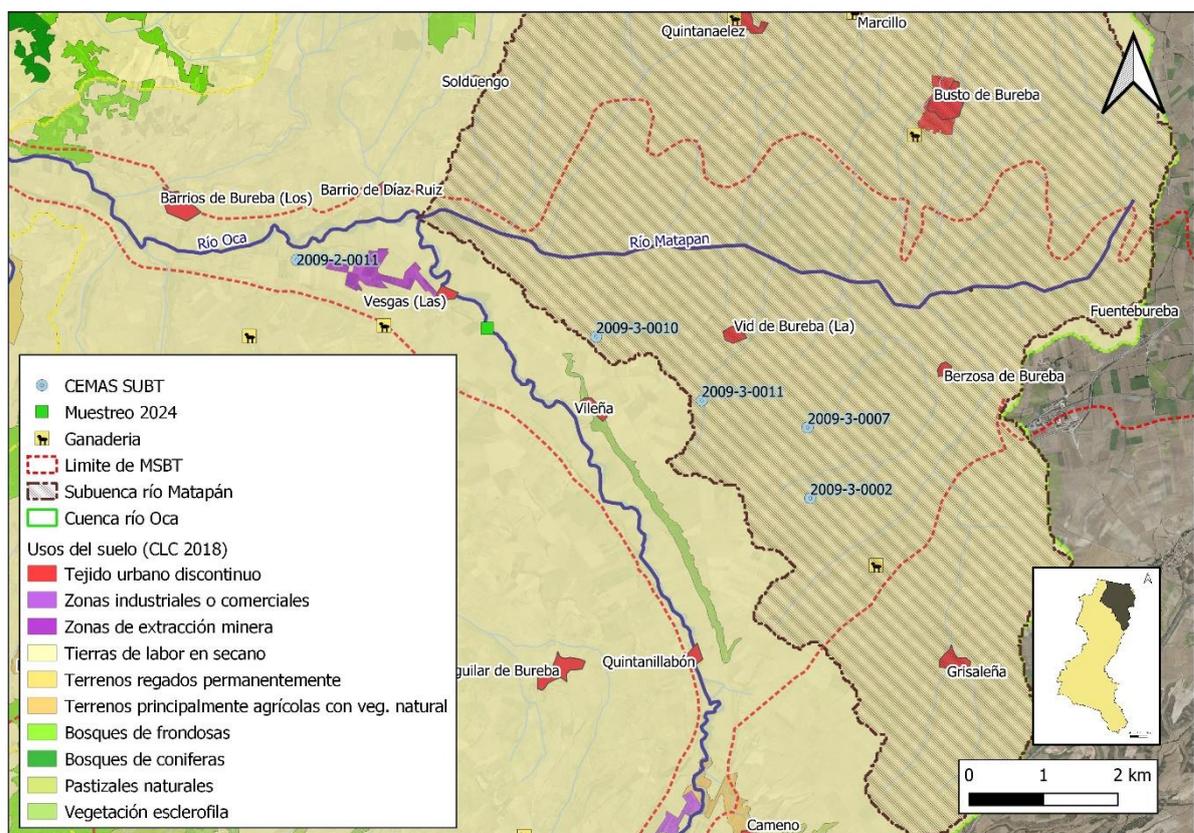
Figura 13. Detalle de usos del suelo y manantiales de la MSBT 093 en el tramo final de la MAS 221. Subcuenca del río Matapán en la MAS 221.

Al noreste de Vileña existen varios manantiales con concentraciones superiores a los 100 mg/L de nitratos (IPA 200030002, 200930007, 200930010, 200930011) que actúan como dadores al río Matapán, por el contrario, el manantial 200920011, que se sitúa aguas arriba de Los Barrios de Bureba y mana hacia la cuenca del río Oca, tiene concentraciones por debajo de 50 mg/L. Esta MSBT está en riesgo de no alcanzar los objetivos por la presencia de nitratos ligados a contaminación difusa por agricultura y contaminantes orgánicos (THP, BTEX, naftaleno, etc.) y puede estar afectando a la masa de agua superficial. Toda el área está ocupada por cereal de secano.

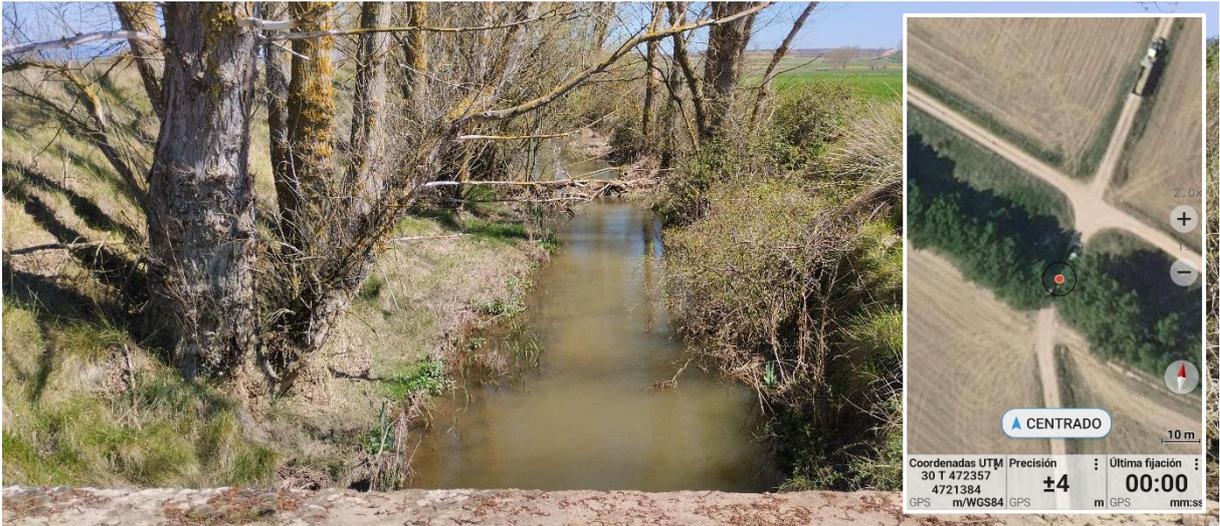
Foto 14. Aspecto del río Matapán en un paso para vehículos. Barrios de Bureba.

A lo largo de sus 10,8 km el cauce está muy modificado, es prácticamente lineal y con un talud artificial de más de 1 metro. La vegetación de ribera se localiza en la parte inferior del talud al nivel del río; está formada por una hilera de chopos a lo largo de algunos tramos (v. Foto 14) y juncos y hierbas en las zonas sin arbolado (v. Foto 15). No existe zona de servidumbre. La práctica totalidad de la cuenca está cubierta por agricultura de secano.

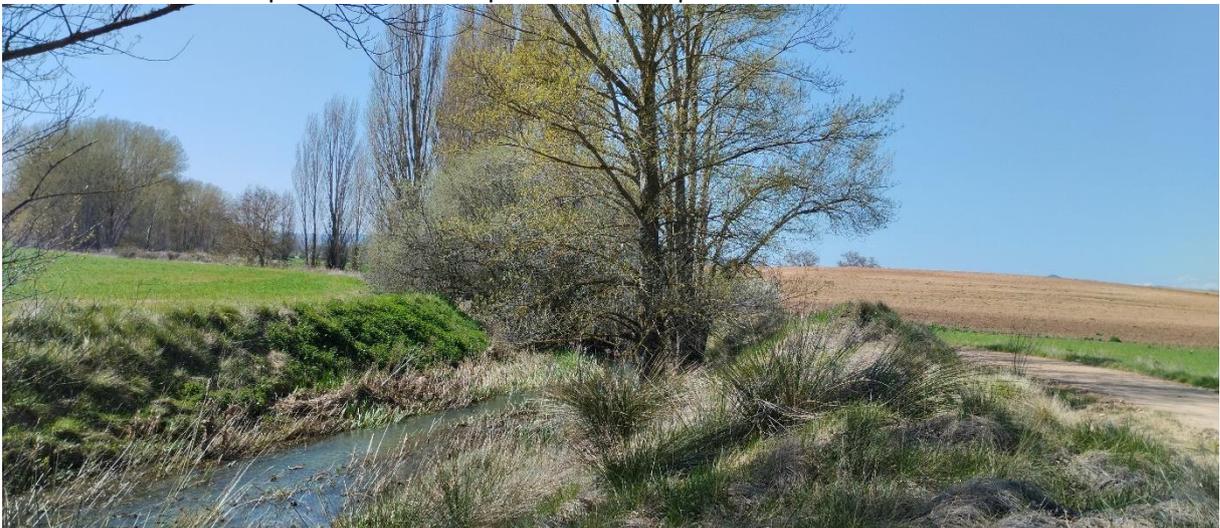
Foto 15. Vista el río Matapán en el municipio de La Vid de Bureba.

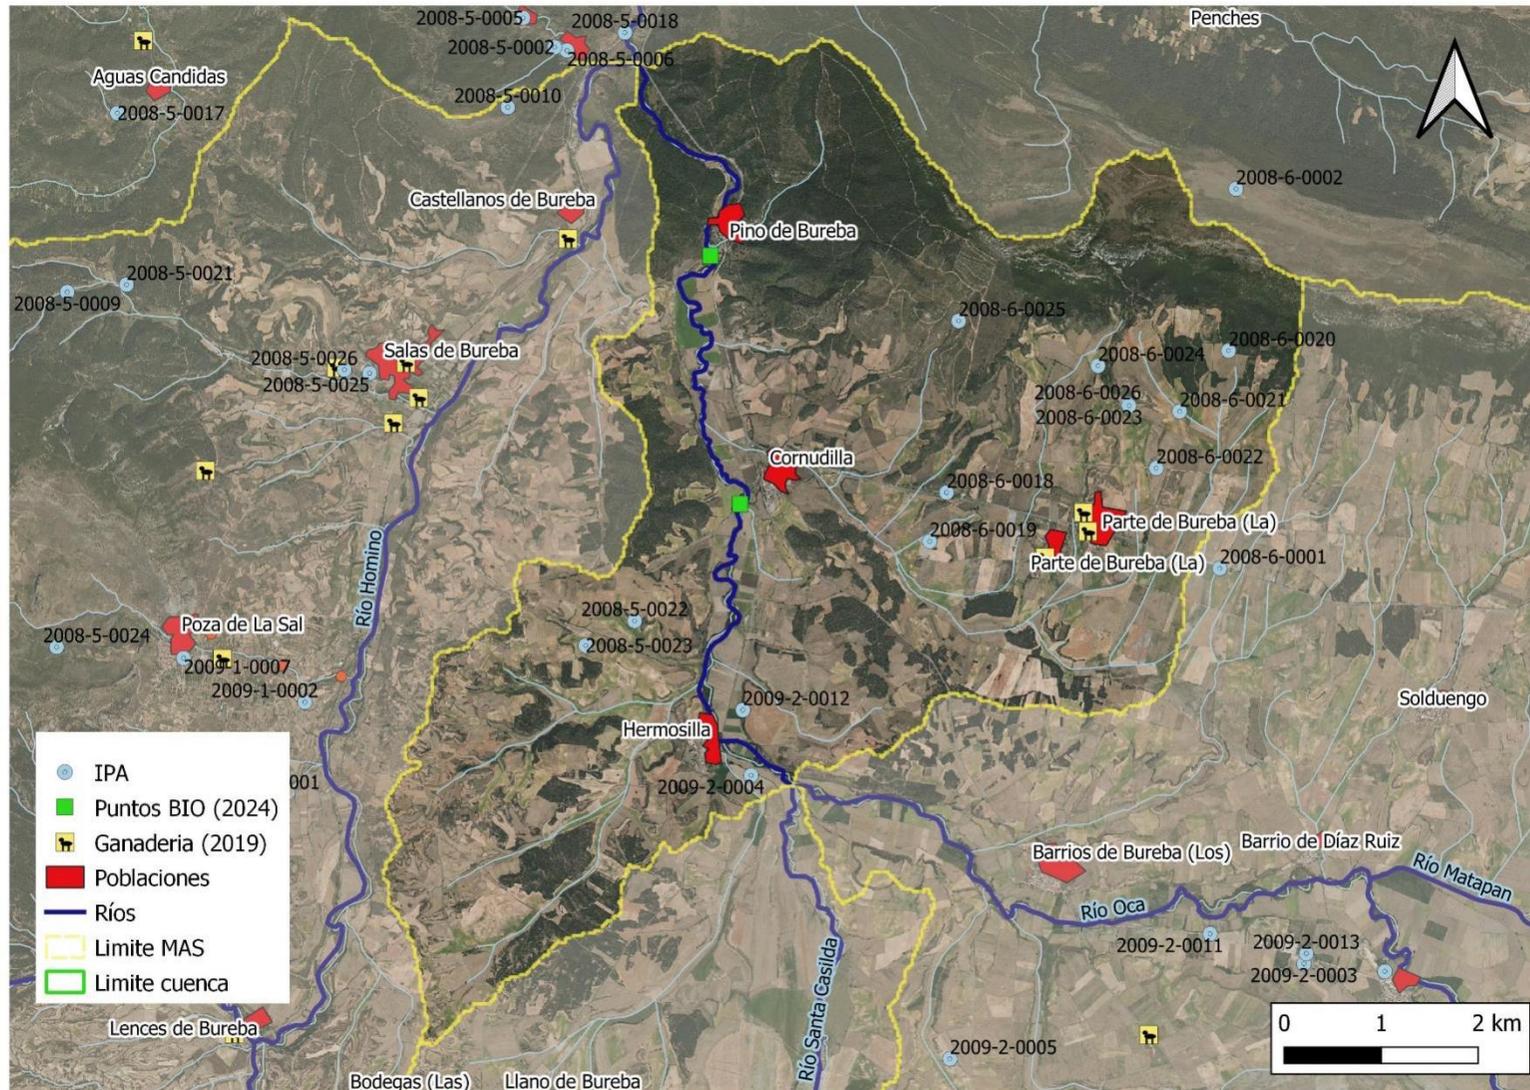
Figura 16. MAS 223, principales presiones. Imagen de fondo PNOA 2020, IGN.

El primer tramo de la MAS, hasta Pino de Bureba, se localiza sobre la MSBT 43 Aluvial del río Oca, con problemas de contaminación por nitratos, el río actúa como ganador. En el tramo final el río está conectado a la MSBT 5 Montes Obarenes, que también es donadora hacia el río Oca; en esta masa de agua subterránea no hay ninguna presión identificada, aunque en el Apéndice 4 del PHCE 2022-27 aparece declarada una pequeña parte como zona vulnerable (1,76 km²). No existe ningún punto de control de calidad de las aguas subterráneas, aunque hay numerosos aprovechamientos subterráneos en la zona (puntos IPA figura 29).

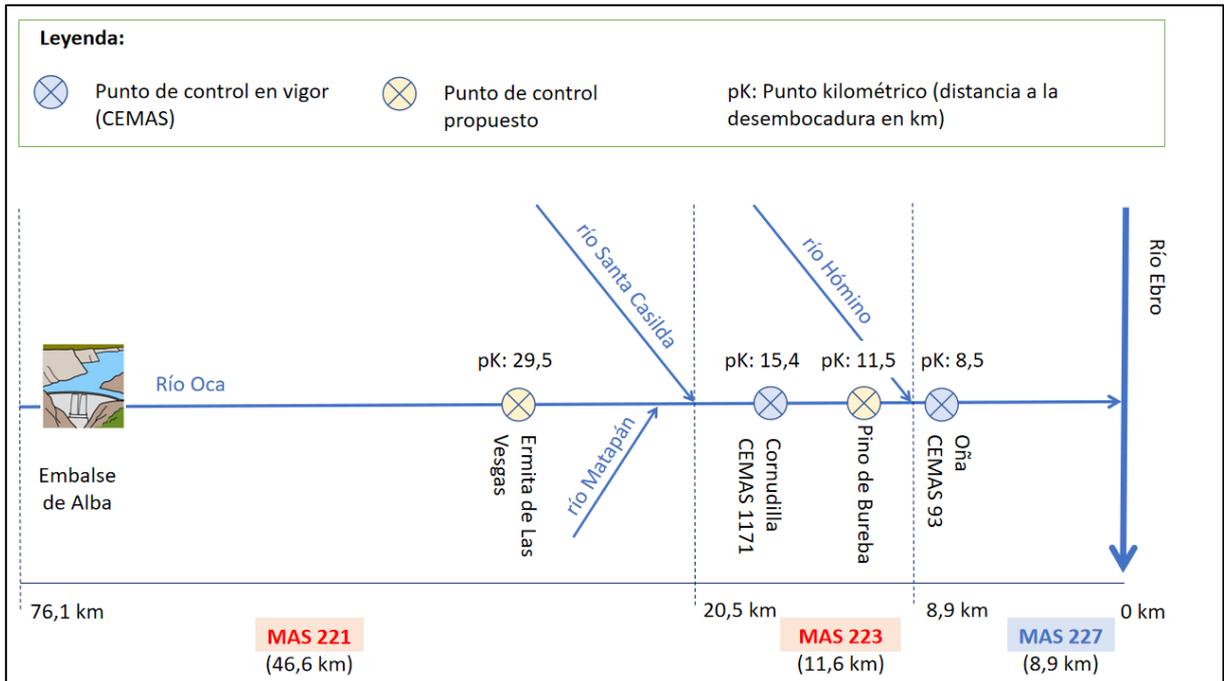
Figura 18. Croquis de ubicación de los puntos BIO en el río Oca.

A continuación, se presentan los tres puntos de control y su ubicación en la cuenca del río Oca.
