CONFEDERACIÓN
HIDROGRÁFICA
DEL EBRO

“PROGRAMA DE MEDIDAS PARA MEJORAR EL ESTADO ECOLÓGICO DEL RÍO OCA (BURGOS)”

MEMORIA/ANEJOS

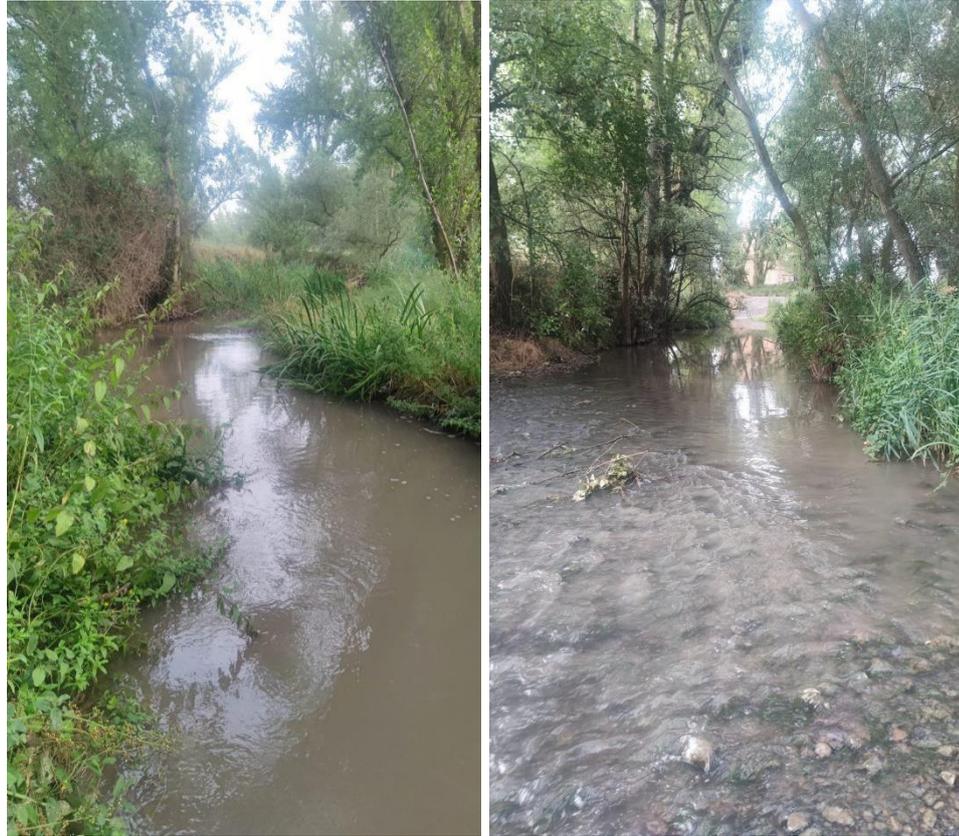
Foto 16 y Foto 17. Aspecto del río Oca en el punto BIO ubicado en la Ermita de Las Vegas, MAS 221.

Las imágenes muestran dos perspectivas complementarias del río OCA en el punto de muestreo ubicado en la Ermita de Las Vegas. En ambas se observa la densa vegetación ribereña que caracteriza este tramo, con una cobertura que se extiende hasta el borde del agua, creando un entorno sombreado y protegido. El agua del río presenta una apariencia turbia, lo que sugiere la presencia de limos y fangos en el sustrato.

El lecho del río en este punto presenta una notable diversidad de sustratos, que van desde limos y fangos hasta cantos rodados, arenas y gravas de diferentes tamaños. Esta variedad en el sustrato es crucial para el desarrollo de una comunidad diversa de macroinvertebrados, que utilizan estos diferentes materiales para refugio, alimentación y reproducción.

La vegetación ribereña en esta zona es densa y bien desarrollada, con una cobertura que varía entre 2 y 10 metros de ancho. Esta vegetación desempeña un papel fundamental en la protección de las márgenes del río, además de aportar sombra y materia orgánica, elementos esenciales para mantener una comunidad acuática saludable.

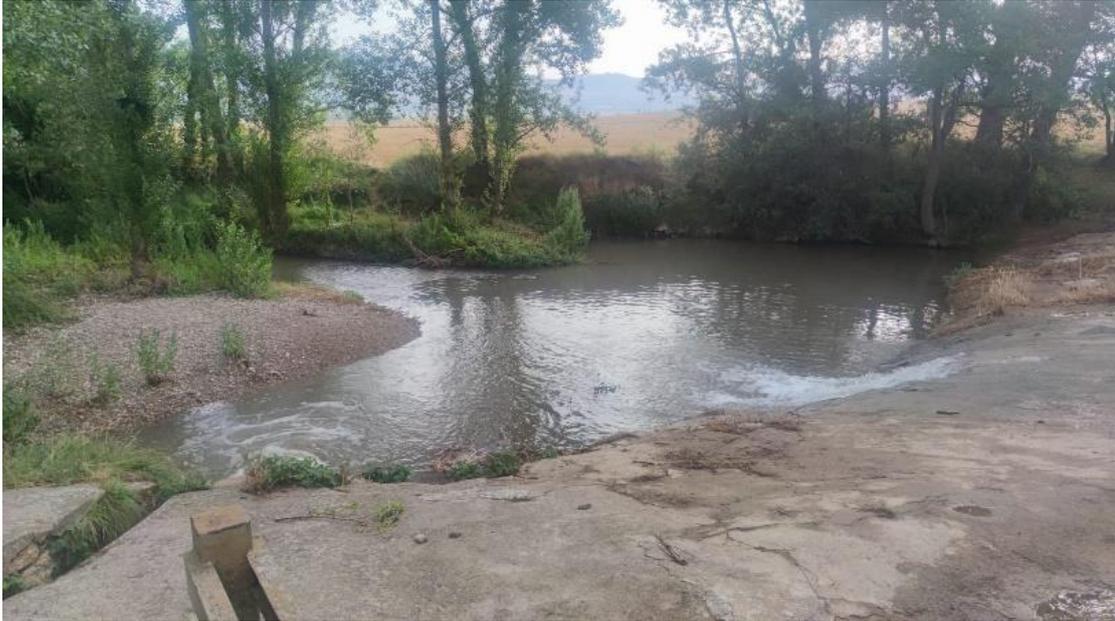
Foto 18. Aspecto del azud del río Oca en la Ermita de Las Vegas, MAS 221.

Este azud altera el flujo natural del río, creando áreas de aguas más tranquilas aguas arriba y un pequeño salto de agua en la estructura. Estas modificaciones pueden tener un impacto en la sedimentación y en la distribución de los macroinvertebrados en las zonas cercanas al punto de muestreo.

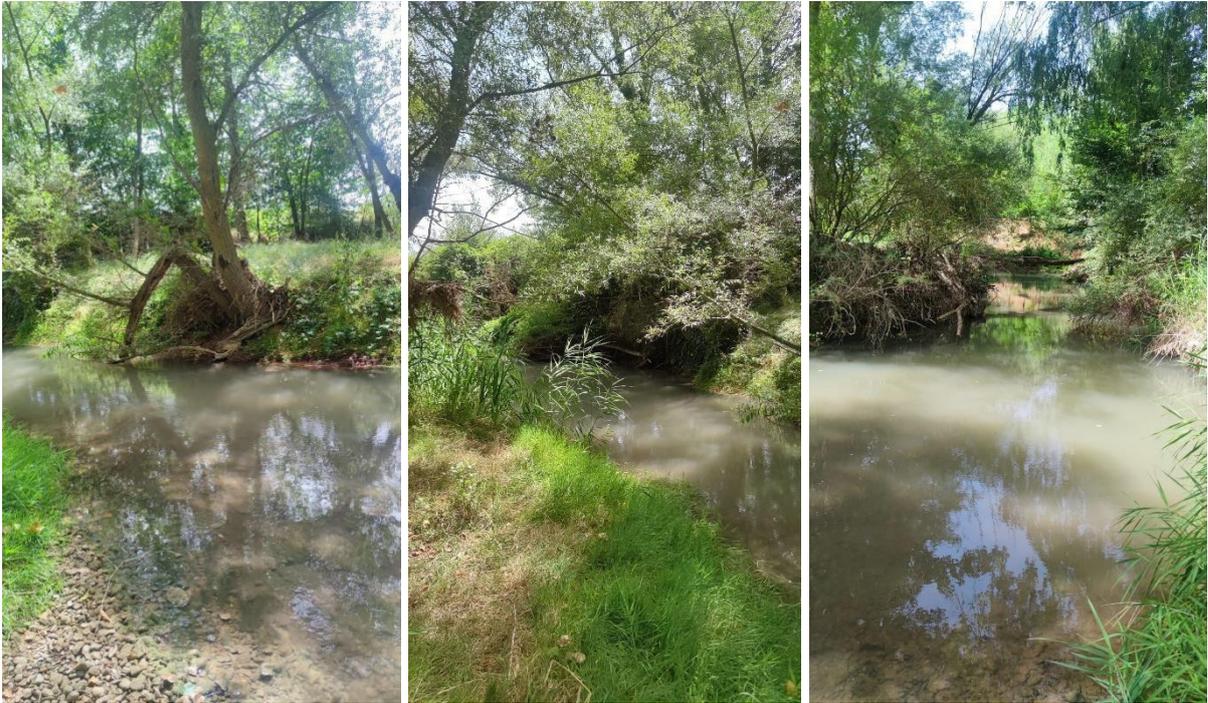
Foto 19, 20 y 21. Aspecto del río Oca en el punto BIO 1171, MAS 223.

curso del río, proporcionando sombra y refugio, pero con signos de erosión en algunas partes, como se evidencia por las raíces expuestas.

Historial de estudios previos: Los datos históricos recientes del punto 1171-BIO muestran una tendencia decreciente en la calidad del agua, especialmente desde 2021, con valores de IBMWP que han reflejado un deterioro ecológico en esta sección del río. Estudios previos han sugerido que esta degradación puede estar vinculada a presiones antropogénicas, como vertidos urbanos y agrícolas, que han impactado negativamente en la diversidad y salud de la comunidad de macroinvertebrados.

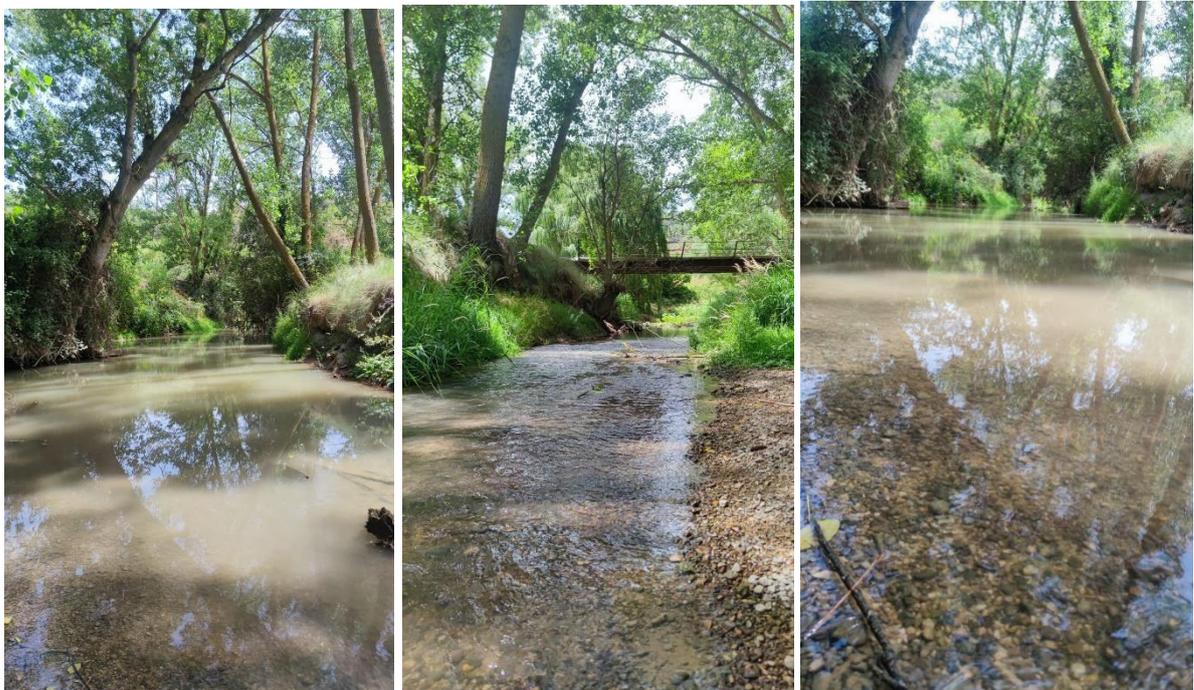
Foto 22, 23 y 24. Aspecto del río Oca en el punto BIO de Pino de Bureba, MAS 223.

Las imágenes proporcionan diferentes perspectivas del punto de muestreo en Pino de Bureba, destacando la diversidad del sustrato, desde gravas y arenas hasta limos, y la densa vegetación ribereña que bordea el río. La presencia del puente marca el tramo final del área de estudio, proporcionando un punto de referencia para la accesibilidad del sitio.

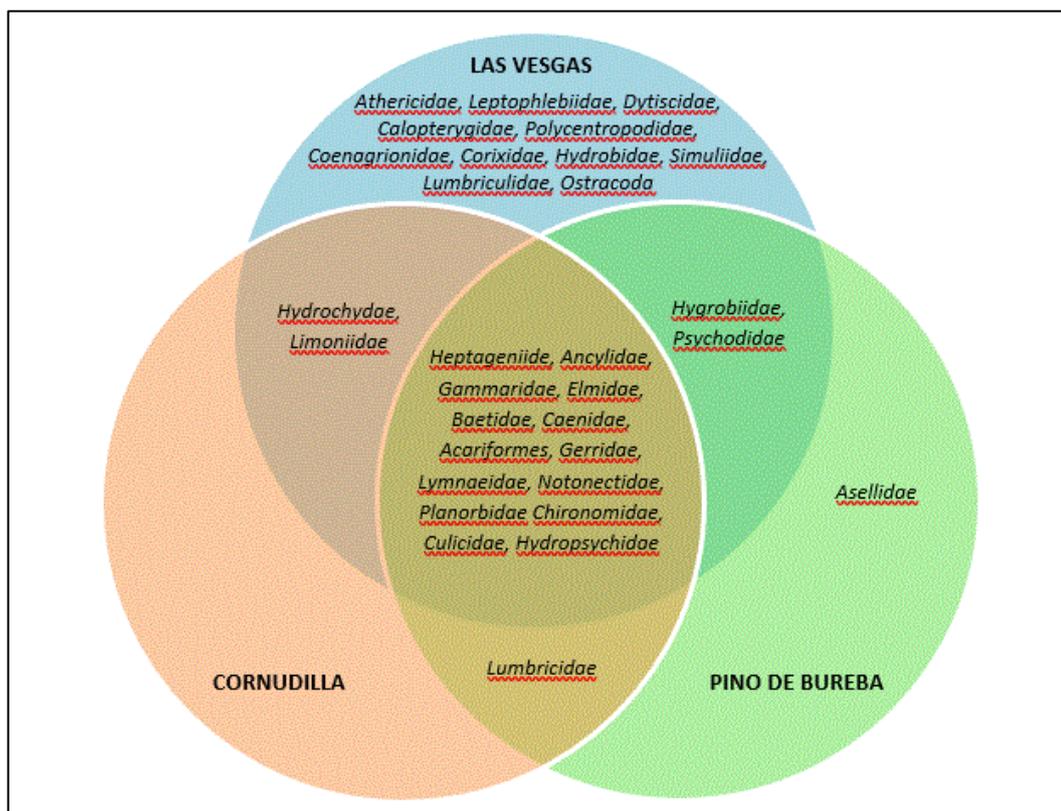
Figura 19. Familias exclusivas y compartidas entre los sitios de muestreos del río Oca.

Los tres puntos de muestreo comparten 15 familias o taxones, de los cuales 10 (66%) están considerados como tolerantes a la contaminación (puntuación IBMWP < 5) y solo comparten una 1 con una puntuación alta (10), la familia *Heptageniide*, por su preferencia de hábitat y sustrato, son una familia que se alimenta raspando las microalgas que crecen en el sustrato por lo que se puede ver favorecida por un enriquecimiento de nutrientes.
