-47-
SUBCUENCA DEL RÍO CANALETA

47. SUBCUENCA DEL RÍO CANALETA

ÍNDICE PARA LA EVALUACIÓN DE LA CALIDAD HIDROGEOMORFOLÓGICA DE SISTEMAS FLUVIALES (IHG)

Masa de agua: 178 Nacimiento – Desembocadura

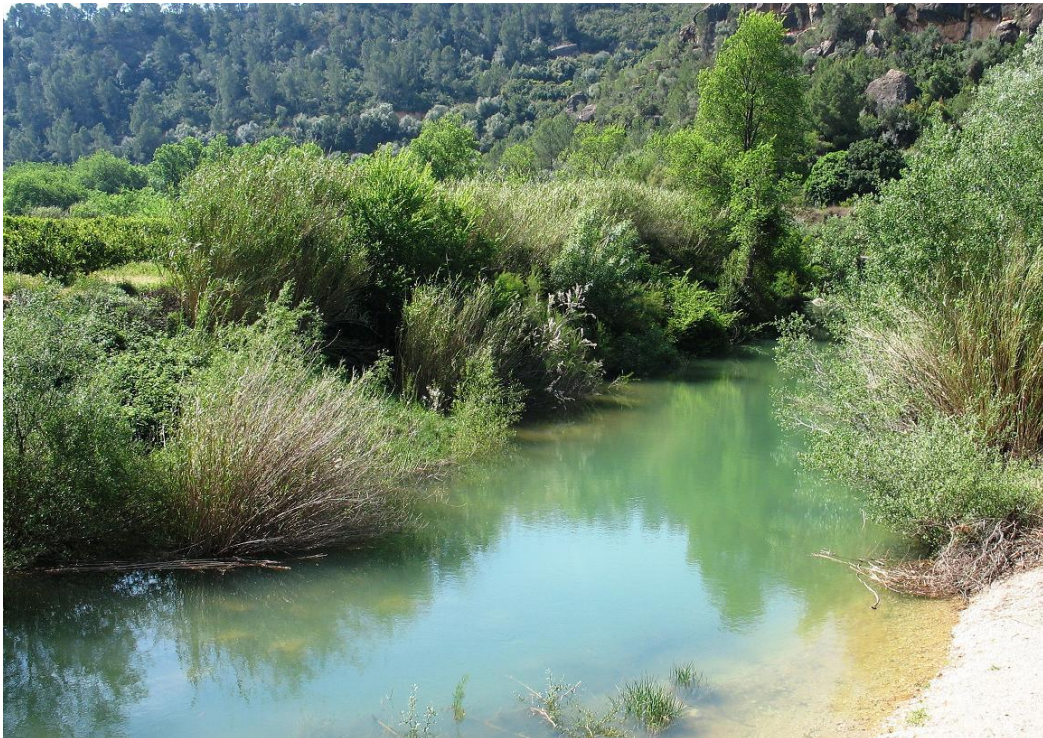
Figura 47-1. Río Canaleta en su zona baja.

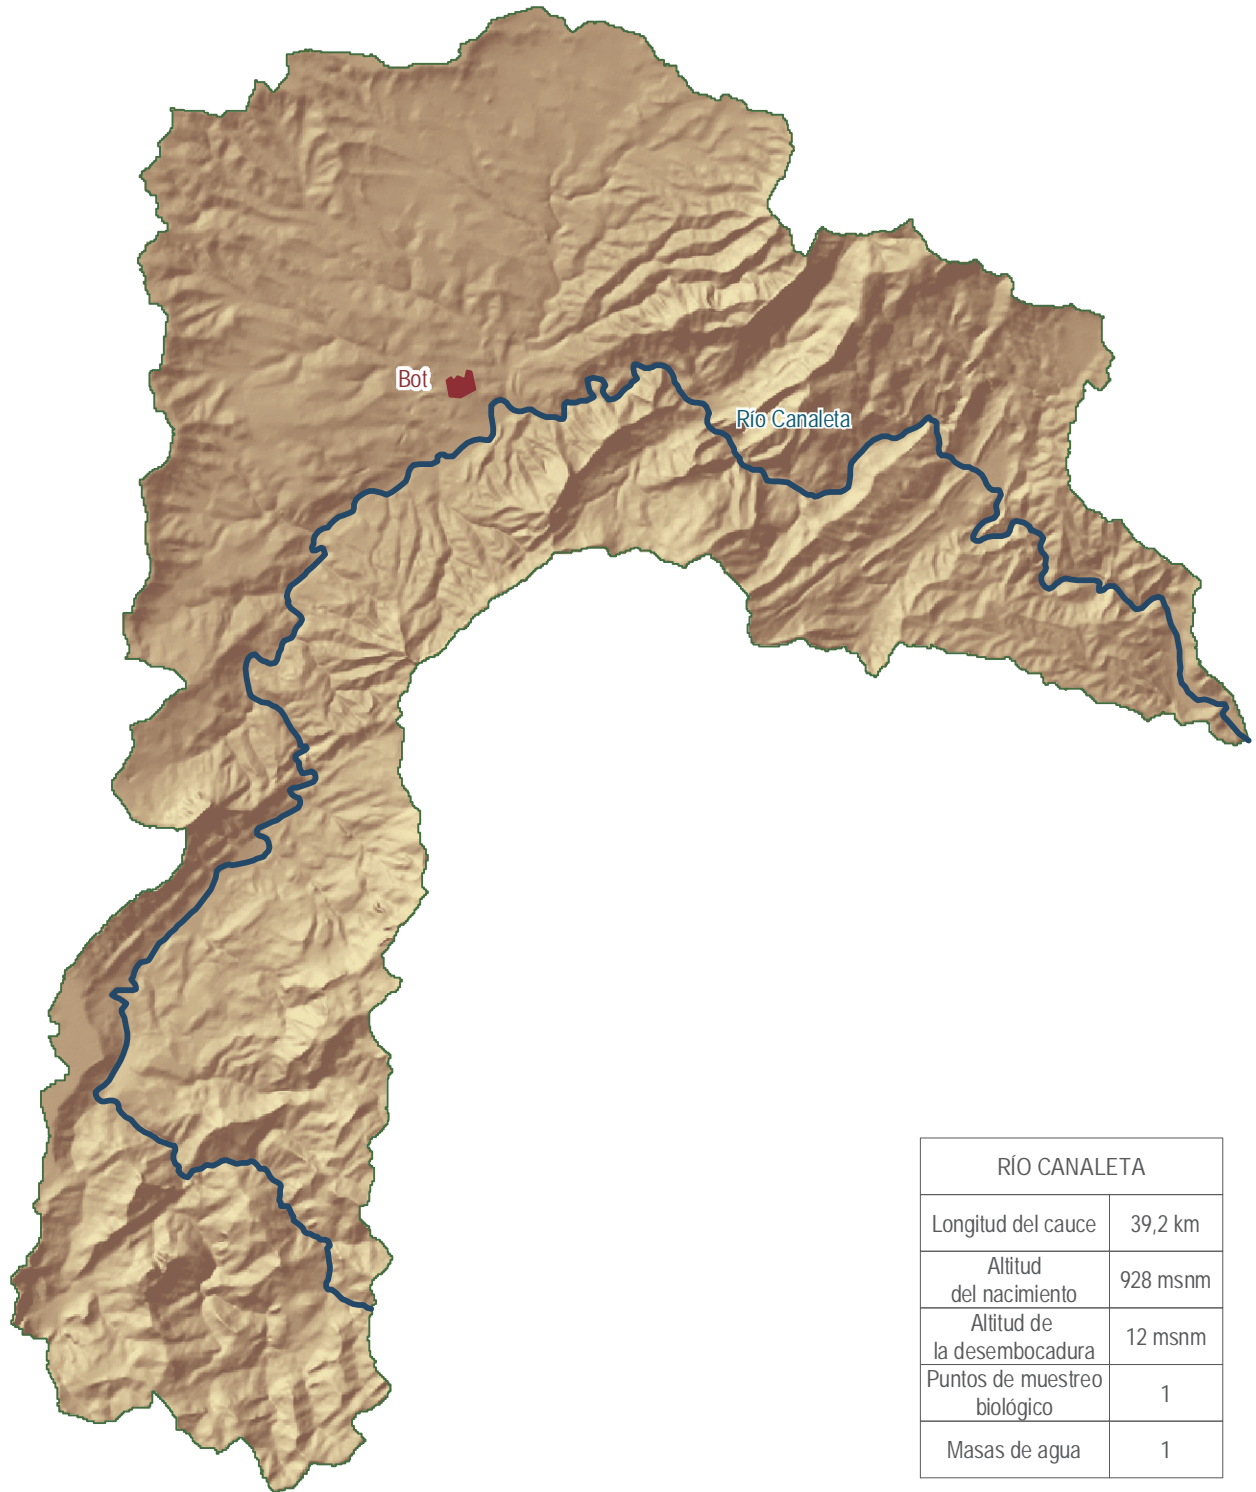
SISTEMA FLUVIAL: RÍO CANALETA

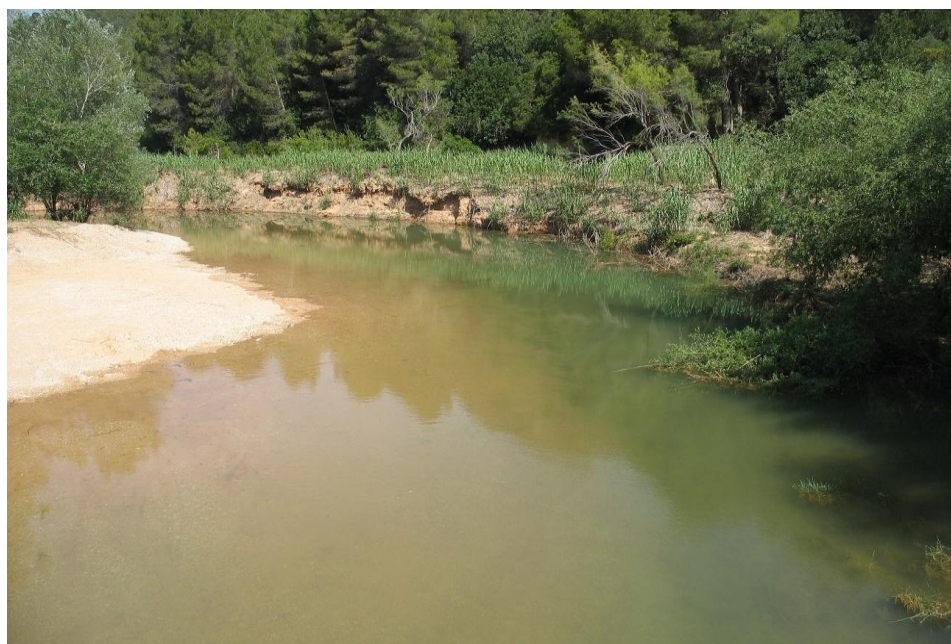
Figura 47-4. Zona remansada del río Canaleta justo antes de su desembocadura en el río Ebro.

Apenas hay alteraciones en la llanura de inundación. Las defensas son muy puntuales y poco importantes en el tramo medio, siendo prácticamente inexistentes en el resto de la masa de agua donde el cauce circula, con frecuencia, encajado en cañón.

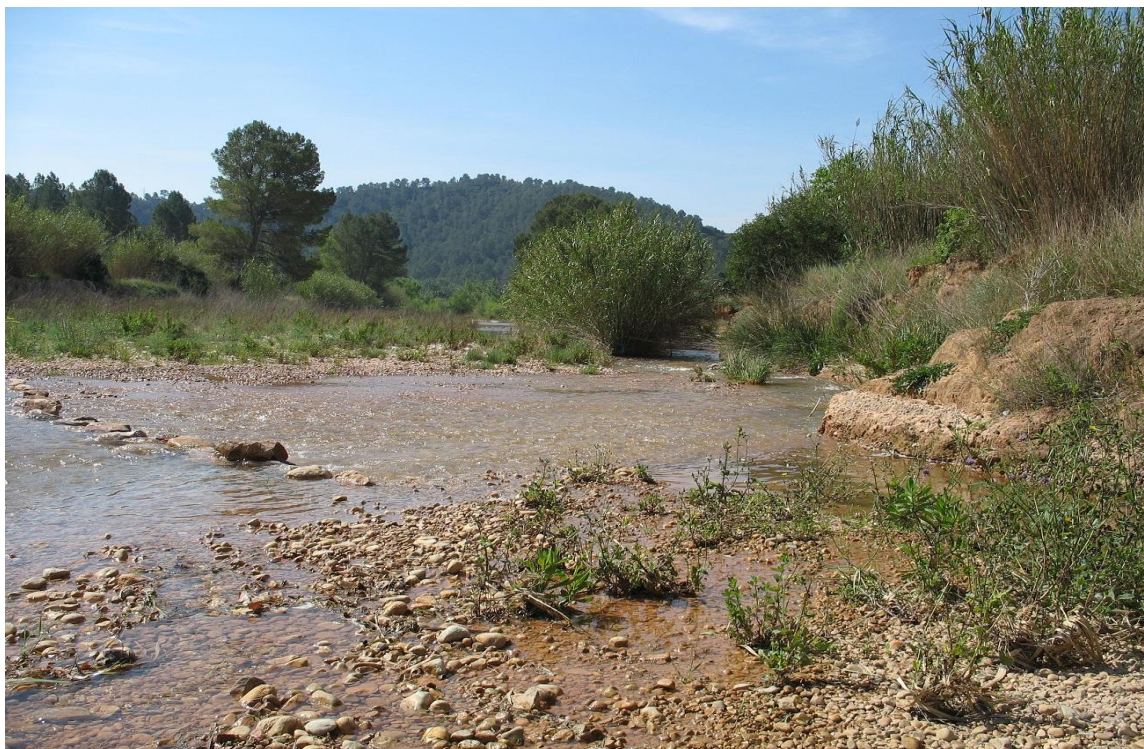
Tan sólo de forma muy local en las inmediaciones de la localidad de Bot se aprecian algunas rectificaciones y defensas muy cercanas al cauce que alteran de forma local el trazado del río.

Algunos pequeños azudes y frecuentes vados son los impactos más claros sobre el perfil longitudinal del cauce.

Las márgenes apenas presentan impactos y cuando éstos se producen son siempre de carácter local y poco importantes. Las zonas encajadas no tienen impactos destacables.

Figura 47-5. Cauce bajo del río Canaleta.

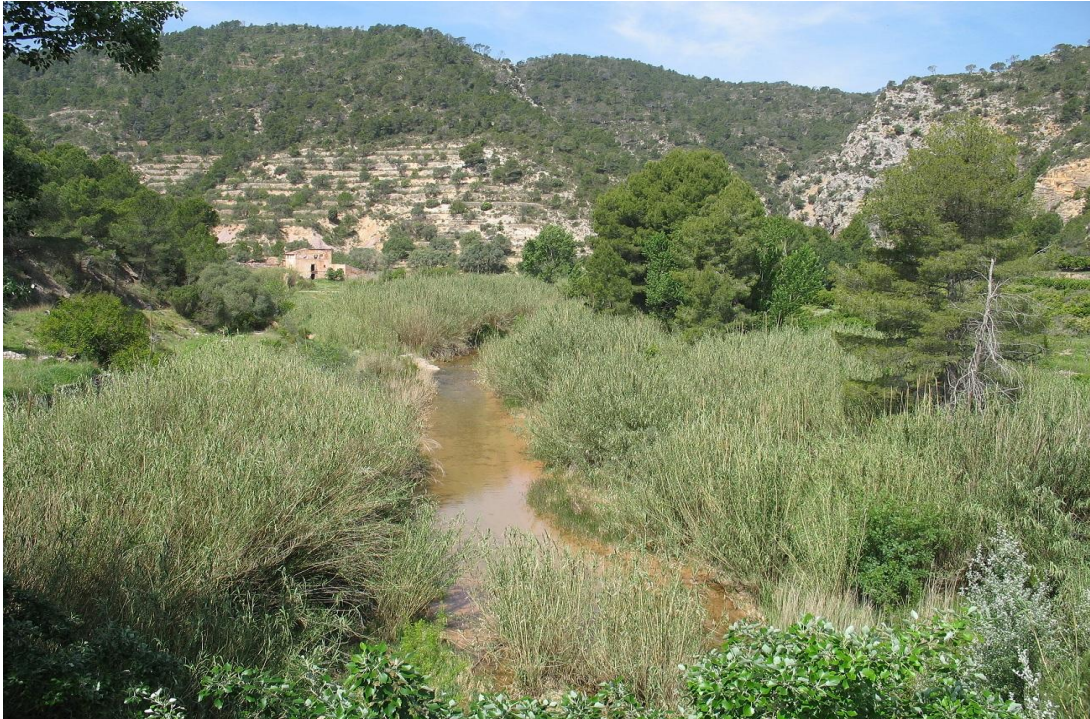
El río Canaleta no muestra un corredor ribereño continuo ni amplio. Son factores naturales los que condicionan la continuidad del corredor, principalmente los escasos caudales y la morfología del cauce.

En la zona media la continuidad y la amplitud del corredor se ven condicionada por la presencia de cultivos cercanos al cauce. En el resto de la masa de agua apenas hay alteraciones sobre la amplitud del corredor.

La naturalidad de la vegetación no se muestra afectada por plantaciones destacables. Lo mismo sucede con la estructura y conectividad de ambientes del corredor que sólo de forma muy local se ven afectadas por el paso de pistas forestales o vías de comunicación de mayor importancia.

Figura 47-6. Cauce del río Canaleta en la zona media, con una orla bien desarrollada de sauces.

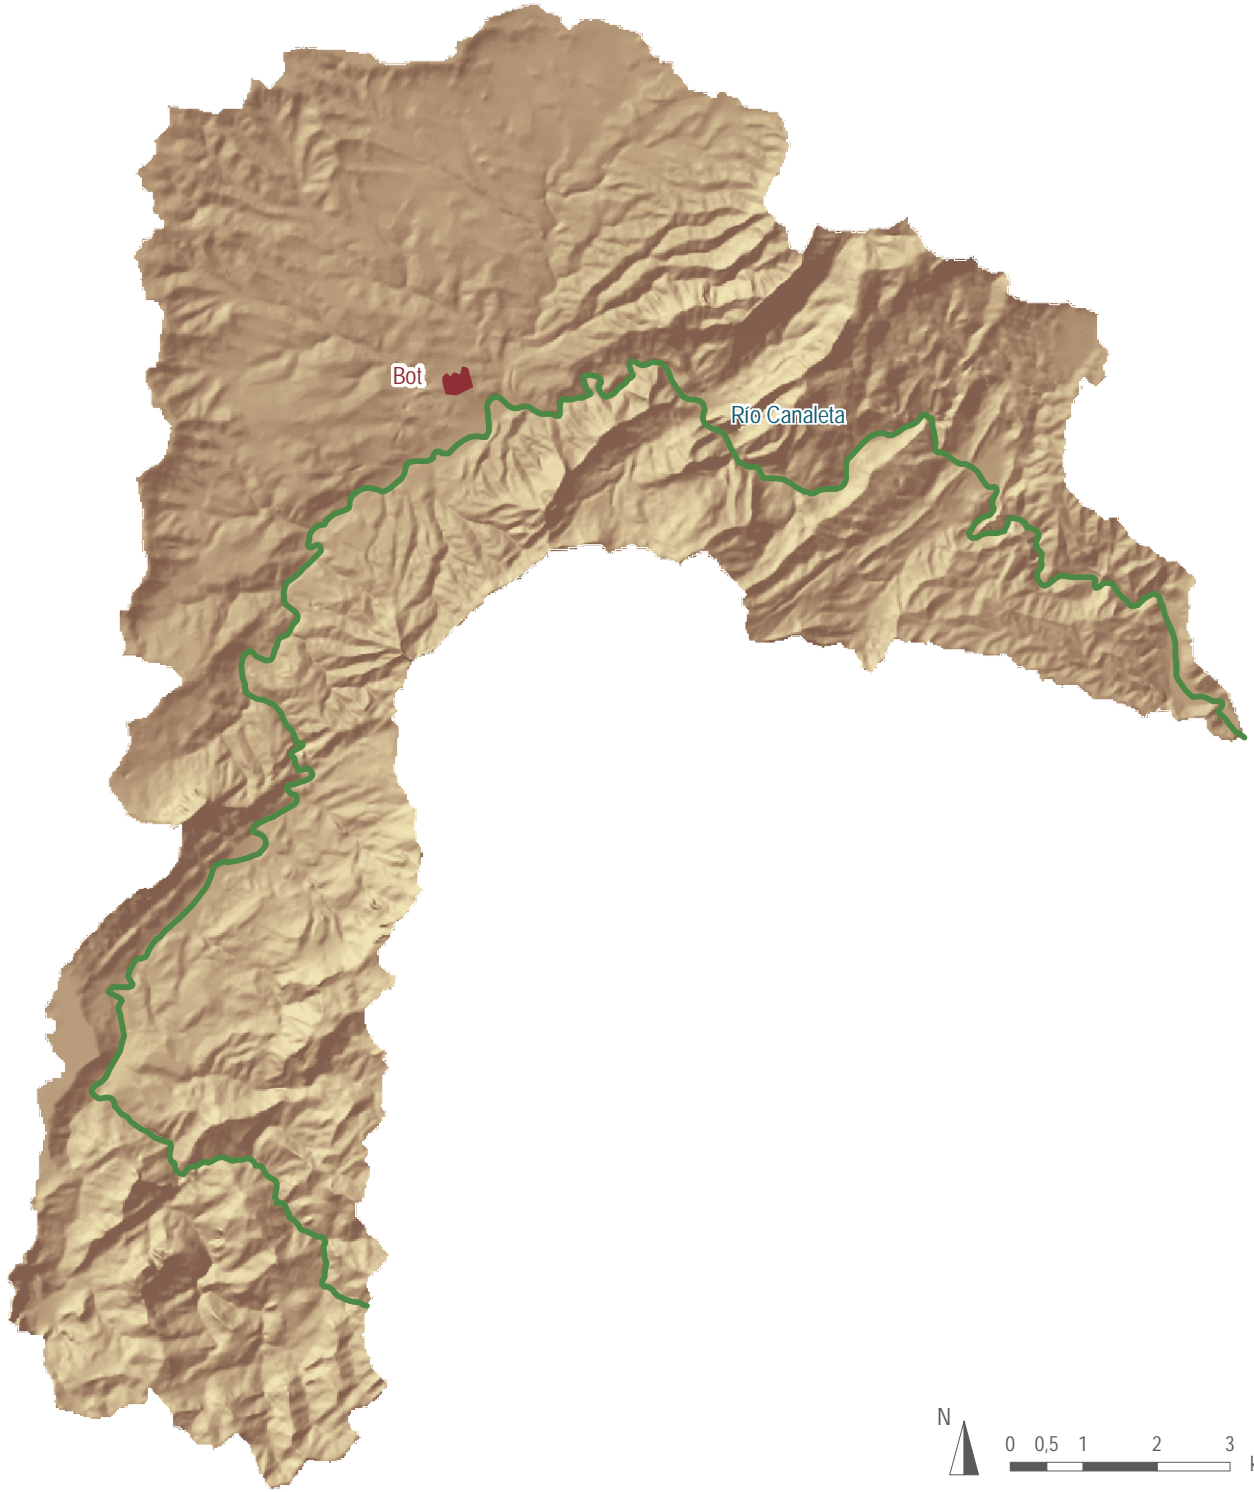
SISTEMA FLUVIAL: RÍO CANALETA

VALORACIÓN	Nº MASAS	LONGITUD
Muy buena	0	0,0 km
Buena	1	39,2 km
Moderada	0	0,0 km
Deficiente	0	0,0 km
Mala	0	0,0 km
Sin valoración	0	0,0 km
