-20-
SUBCUENCA DEL RÍO ARBA

20. SUBCUENCA DEL RÍO ARBA

20.1. INTRODUCCIÓN

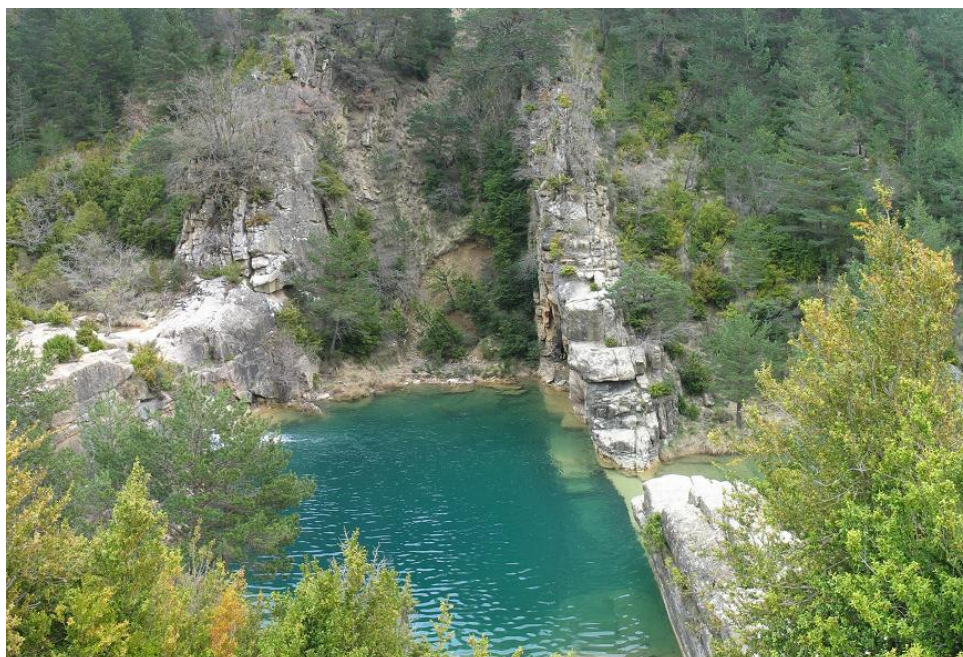
Figura 20-5. Arba de Luesia en el sector de los pozos del Pígaló.

La primera masa de agua del río Arba de Luesia no presenta impactos destacables ni en el volumen ni en el régimen de los caudales, ni sólidos ni líquidos. No se han cartografiado ni embalses ni azudes que tengan capacidad de derivar o retener caudales.

La llanura de inundación es muy limitada en la primera parte de la masa de agua, con morfologías de valle en "V" y en cañón. Por el contrario, unos cientos de metros aguas abajo de los pozos de Pígalo el lecho fluvial se hace mucho más amplio, configurándose el cauce trenzado con una llanura más amplia. En esta zona empiezan a aparecer cultivos cercanos a las márgenes, si bien, en general, la llanura no muestra una limitación destacable.

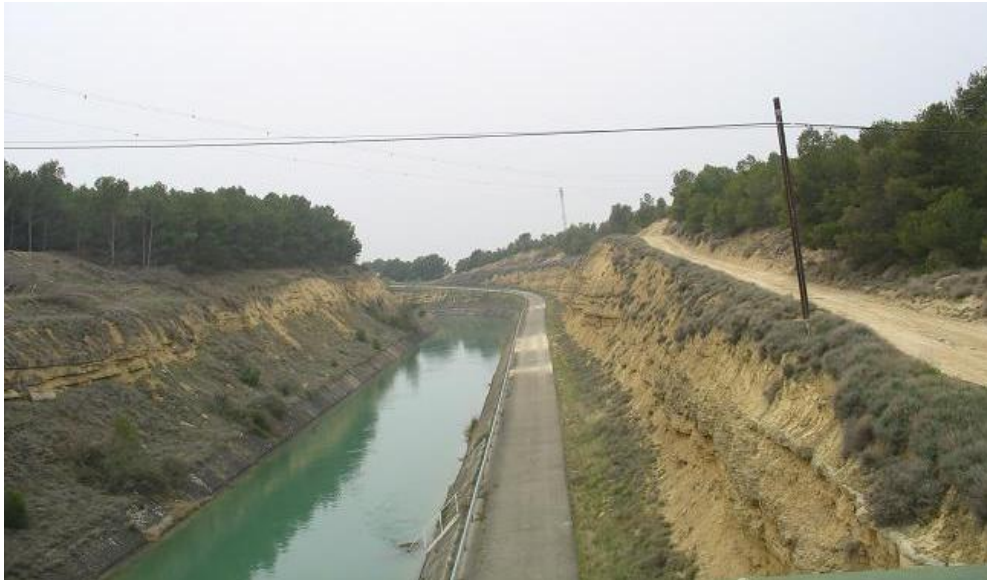
Figura 20-17. Canal de Bardénas.

En la masa de agua se ubican algunos azudes que van derivando parte de los caudales que transporta este tramo del Arba de Luesia.

La llanura de inundación del río en esta parte final se ve muy alterada por los usos agrícolas que se extienden hasta la misma orilla del semiencajado cauce, que circula entre acumulaciones de materiales a modo de defensas casi continuas en ambos márgenes. Los caminos, pistas, carreteras y las regularizaciones llevadas a cabo para la puesta en regadío de la práctica totalidad del valle, afectan a la dinámica de la llanura de inundación.

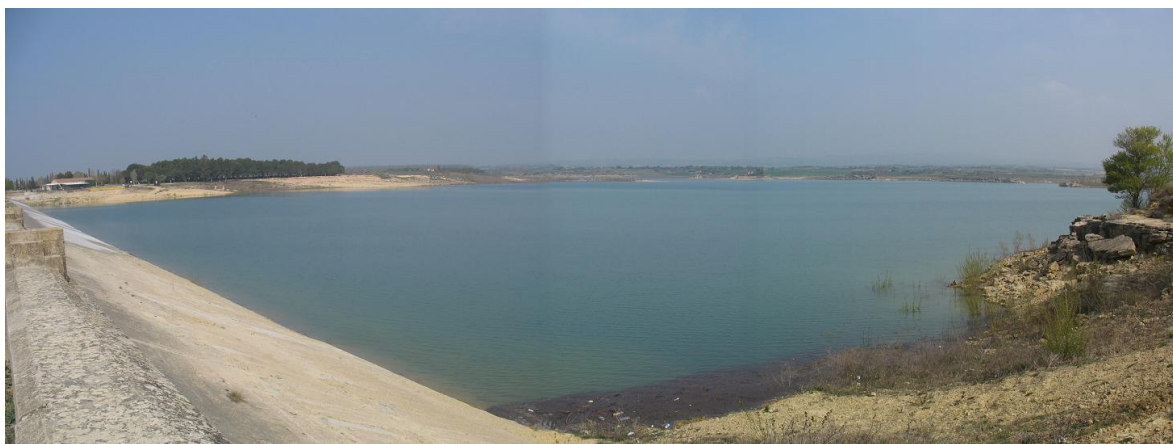
Figura 20-21. Embalse de San Bartolomé.

El aporte de sedimentos de la cuenca está limitado por los usos que se dan en ella, prácticamente colonizada por completo por usos agrícolas. Son frecuentes las desconexiones de los barrancos tributarios con el colector principal, de tal forma que el aporte de sedimentos está limitado. También se han observado algunas balsas laterales al cauce, así como importantes embalses, como el de San Bartolomé, si bien su llenado se realiza a través de la red de canales, sin afectar directamente al río Farasdués.

La llanura de inundación es muy limitada debido a la poca entidad del cauce. En general los impactos más recurrentes son los provocados por el cambio en los usos del suelo. En algunas zonas los cultivos se aproximan prácticamente hasta la misma orilla del cauce, de forma que se produce una alteración en la funcionalidad de la llanura.

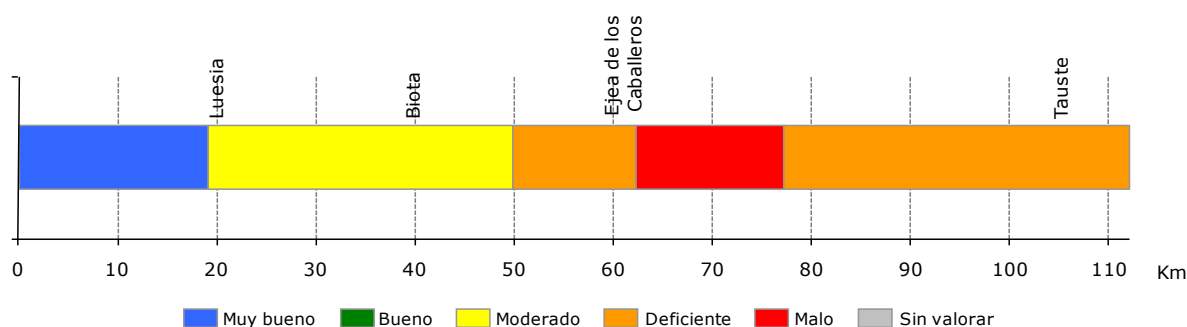
Figura 20-32. Esquema de valoración hidrogeomorfológica de las masas de agua del río Arba de Luesia.

El Arba de Luesia se considera el río principal de esta subcuenca. Se divide en cinco masas, todas ellas valoradas. Son más de 110 km en los que el estado hidrogeomorfológico evoluciona desde un nivel muy bueno en la zona de cabecera a uno deficiente en la parte media y baja del río.

La primera masa de agua es la mejor valorada, tanto del río como de la subcuenca en general, con una puntuación de 78 puntos sobre un máximo de 90. La parte inicial se encuentra sin impactos, favorecida por el encajamiento del río y la dificultad de acceder a él. Sin embargo, la parte trenzada inferior es la que presenta más impactos, sobre todo en el apartado de calidad de las riberas y, concretamente, en la "estructura, naturalidad y conectividad transversal".

La siguiente masa de agua tiene una puntuación de 19 sobre 90, siendo la peor valorada del río y de la subcuenca en general. Los tres apartados se encuentran fuertemente alterados, con puntuaciones siempre por debajo de los 10 puntos sobre un máximo de 30. El apartado de calidad funcional del sistema las componentes más afectadas por los impactos son la "naturalidad del régimen de caudal" y la "funcionalidad de la llanura de inundación", debido a las detracciones de caudales para la explotación agrícola por un lado y por las defensas continuas en las márgenes del río. En el apartado de la calidad del cauce, además de las mencionadas defensas que impiden la "naturalidad de las márgenes y de la movilidad lateral", también se ven afectados los procesos de "naturalidad del trazado y de la morfología en planta". En cuanto a la calidad de la ribera, se puede decir que es nula, con una puntuación de 4 sobre un máximo de 30.

La última masa de agua, de más de 30 km de longitud, es prácticamente similar a la anterior (el apartado de calidad de la ribera es exactamente igual), con puntuaciones muy bajas, y diferenciándose de la masa precedente en la calidad funcional del sistema, dado que la "disponibilidad de sedimentos" es mayor en esta última masa. La puntuación total es de 22 sobre 90, en el límite entre el estado ecológico deficiente y malo.

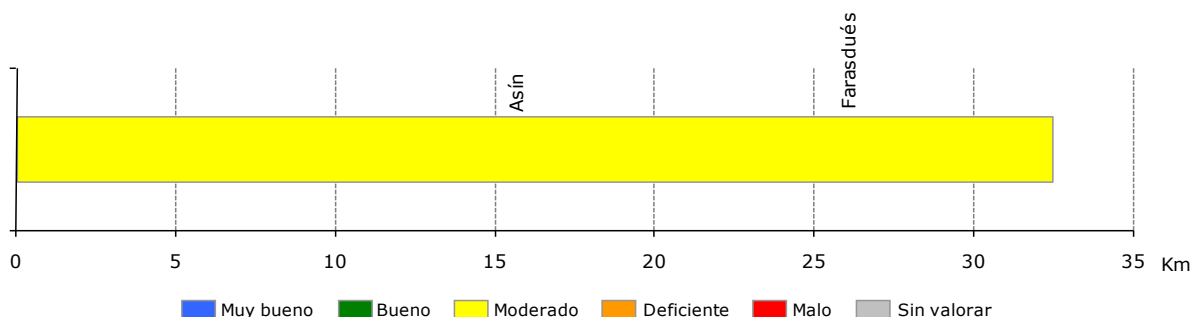
Figura 20-33. Esquema de valoración hidrogeomorfológica de la masa de agua del río Farasdués.

El río Farasdués es un afluente de la subcuenca del Arba. Consta de una única masa de agua de algo más de 30 km de longitud, que ha sido valorada y ha obtenido una puntuación de 50 sobre un máximo de 90. Su estado hidrogeomorfológico es moderado. El apartado de calidad funcional del sistema es el que mejor puntuación obtiene, siendo una masa bastante bien conservada. En cuanto a la calidad del cauce, por el contrario, es la que peores valores obtiene, en especial la "naturalidad del trazado y de la morfología en planta", muy penalizada por los fuertes cambios en el perfil del río. Finalmente, las riberas se encuentran también degradadas, con valores similares a los del apartado de calidad del cauce. La "anchura del corredor ribereño", así como la "estructura, naturalidad y conectividad transversal" son las componentes con menor puntuación y, por tanto, más alteradas hidrogeomorfológicamente.

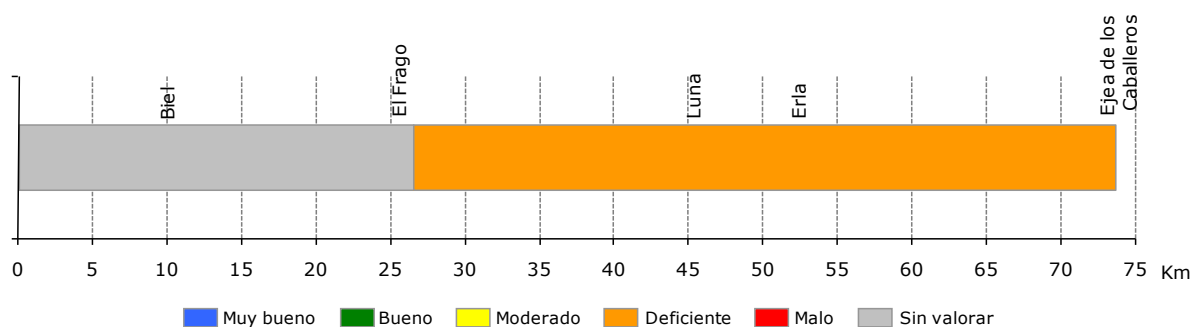
Figura 20-34. Esquema de valoración hidrogeomorfológica de las masas de agua del río Arba de Biel.

El Arba de Biel es el segundo afluente más importante por longitud dentro de la subcuenca de los Arbas. Consta de dos masas de agua en sus más de 70 km, de las cuales se ha valorado la segunda masa, de casi 50 km. Su valoración hidrogeomorfológica es deficiente, con una puntuación de 32 sobre 90.

El apartado de calidad funcional del sistema se encuentra alterado en su mayor parte, destacando los impactos que, aunque no son excesivamente grandes, sí lo son en número, como azudes y derivaciones de caudal. Dentro del apartado de calidad del cauce es donde se localizan las mayores afecciones, especialmente en la "naturalidad del trazado y de la morfología en planta" y en la "naturalidad de las márgenes y de la movilidad lateral". Las numerosas y graves modificaciones en el perfil del río son las que originan las puntuaciones bajas a las que se hace referencia. Finalmente, la ribera también se encuentra bastante modificada, destacando negativamente la componente de la "estructura, naturalidad y conectividad transversal".

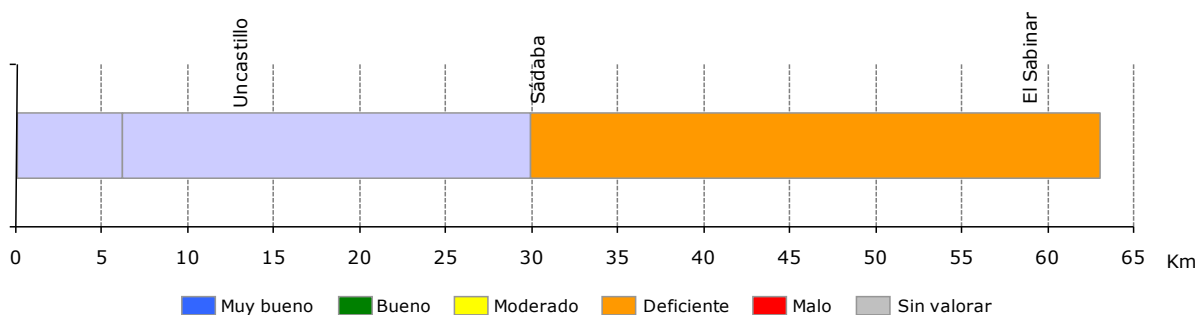
Figura 20-35. Esquema de valoración hidrogeomorfológica de las masas de agua del río Arba de Riguel.

El Arba de Riguel consta de tres masas de agua, de las cuales se ha valorado únicamente la última, de más de 30 km de longitud. Su valoración hidrogeomorfológica es deficiente, con una puntuación de 25 sobre un máximo de 90.

El apartado de la calidad funcional del sistema es el que presenta menos alteración. Las derivaciones existen, pero son más escasas que en el resto de las masas valoradas con anterioridad. En cuanto a la calidad del cauce, esta sí que está alterada gravemente, en especial la "naturalidad de las márgenes y de la movilidad lateral", que obtiene una puntuación de cero sobre un máximo de 10. Del mismo modo, la "naturalidad del trazado y de la morfología en planta" presenta graves alteraciones y obtiene tan sólo 2 puntos sobre un máximo de 10. Finalmente, la calidad de las riberas está aún más modificada si cabe que la del cauce, con valores de 2, 1 y 0 para cada una de las tres componentes que forman parte de este apartado.

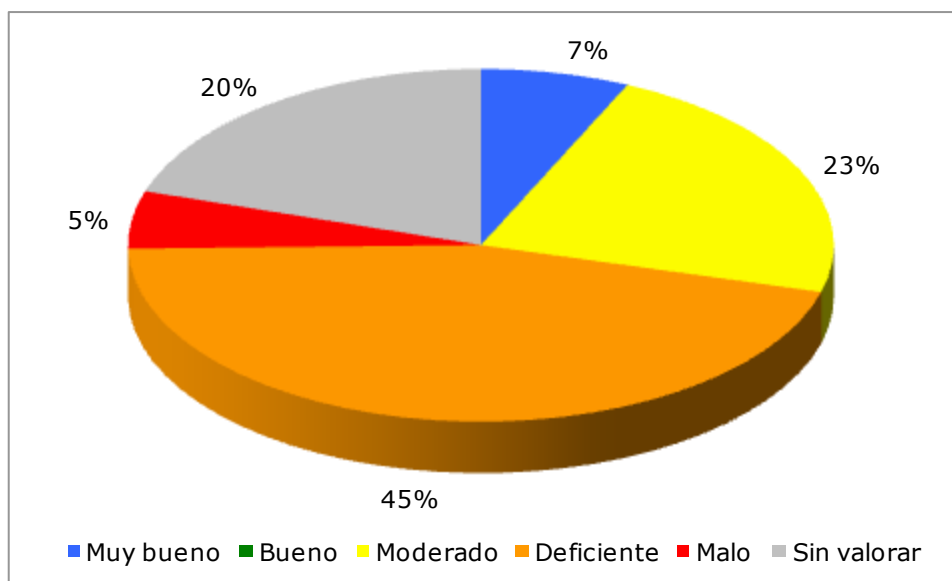
Figura 20-36. Gráfico de valoración a nivel de subcuenca.

Como se puede ver en Figura 20-36, tan solo un 7% de la longitud total de la subcuenca se encuentra en muy buen estado. El resto, salvo el 23 % que se ha valorado como moderado, se puede considerar deficiente. Sin duda, destaca que el 50% de la subcuenca esté en un estado que se aleja bastante de los valores óptimos de valoración hidrogeomorfológica, debido sobre todo a las fuertes presiones que sufren los cursos fluviales en su parte media o baja. La longitud sin valorar supone un 20% y sería de esperar encontrar en estas masas un comportamiento similar, aunque con tendencia a la mejoría dado que son masas en cabecera de los ríos Arba de Biel y Arba de Riguel.
