-32-
SUBCUENCA DEL RÍO JALÓN

RÍO JALÓN
RÍO NÁJIMA
RÍO PEREJILES
RÍO GRÍO

32. SUBCUENCA DEL RÍO JALÓN

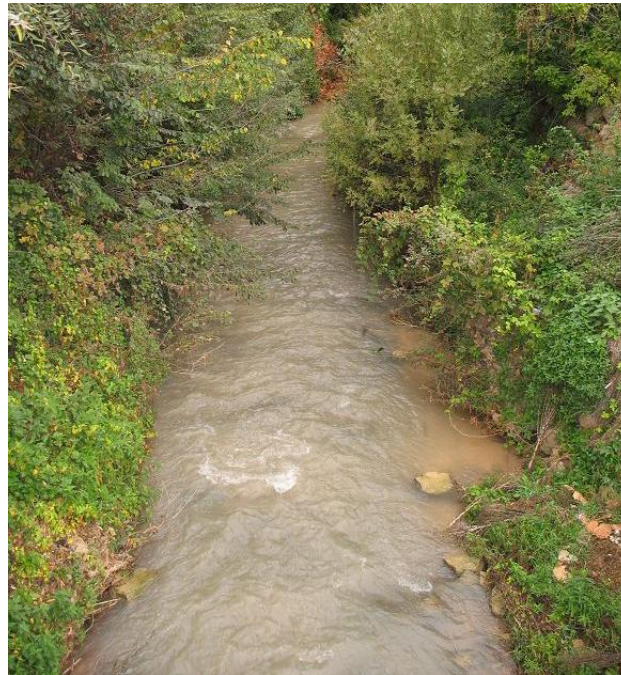
Figura 32-4. Río Jalón aguas arriba de Santa María de Huerta.

Sí que hay alteraciones en la funcionalidad de la llanura de inundación que presenta, con frecuencia, sectores desgajados y aislados de la influencia del cauce tanto por las carreteras o autovías del valle del Ebro como por el propio ferrocarril que recorre la práctica totalidad del valle.

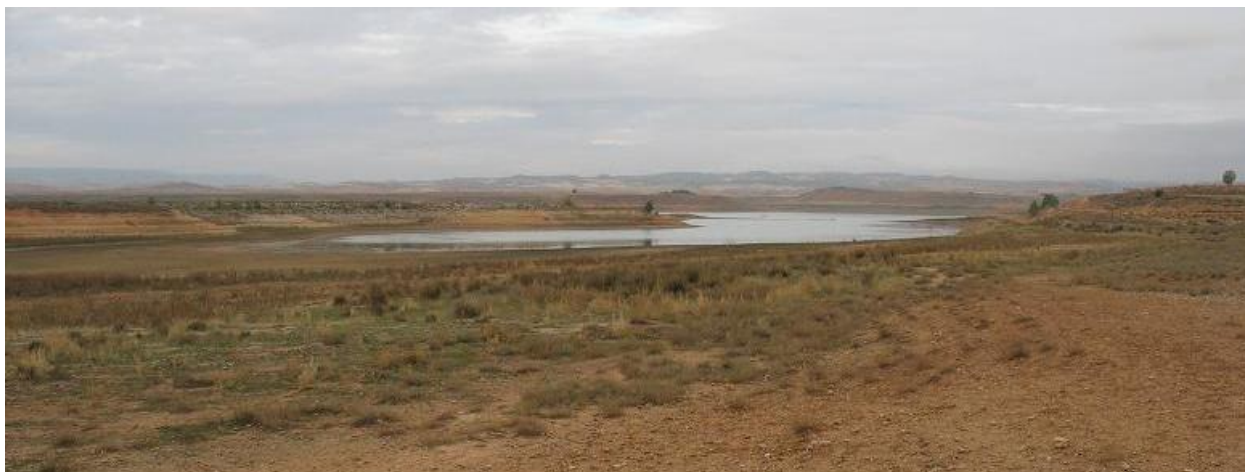
Figura 32-7. Embalse de Monteagudo, en la cuenca del río Nájima.

Esta masa de agua no presenta embalses en su cauce principal. No obstante, hay que destacar que en el río Nájima se encuentra el embalse de Monteaguado, que actúa como regulador de caudales de este río.

Del mismo modo, hay que destacar que el Jalón presenta una derivación hacia una balsa lateral aguas abajo de Alhama de Aragón. Desde ella se bombean parte de sus caudales hacia la vecina cuenca del río Piedra, donde se embalsan en el pantano de la Tranquera.

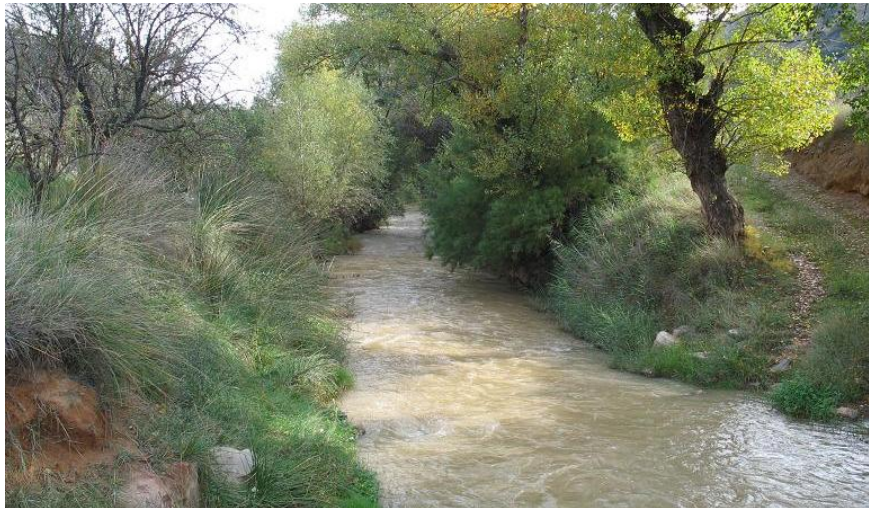
Figura 32-10. Río Jalón aguas abajo de la desembocadura del río Monegrillo.

La llanura de inundación no presenta alteraciones notables. En el trabajo de campo se han apreciado defensas locales que pueden alterar la conexión con la llanura en casos de procesos de crecida. Destaca la frecuente presencia de carreteras o ferrocarriles muy cercanos o adosados al propio cauce.

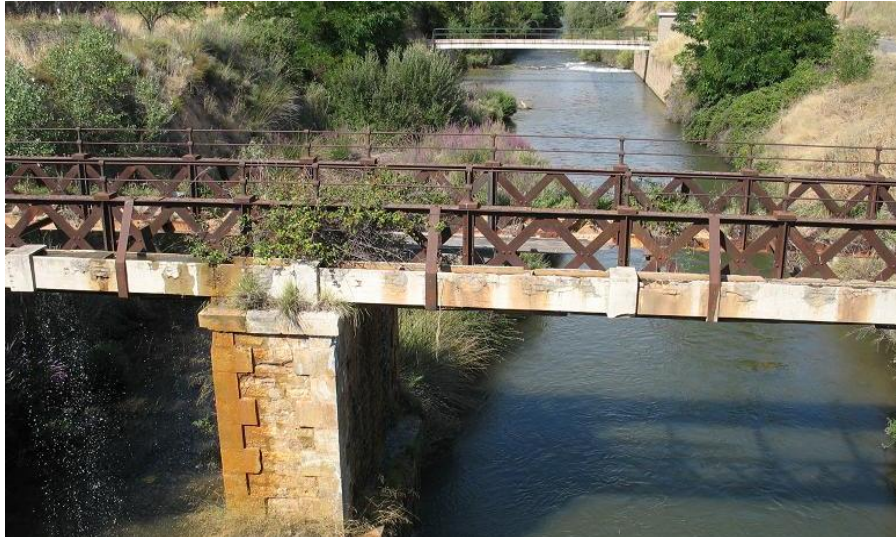
Figura 32-12. Estación de aforos del río Jalón en Ateca.

La masa de agua posee un único punto de muestreo biológico ubicado 1 km aguas abajo del inicio de la misma, en la zona canalizada entre la carretera y el ferrocarril, muy próximo a una estación de aforos.

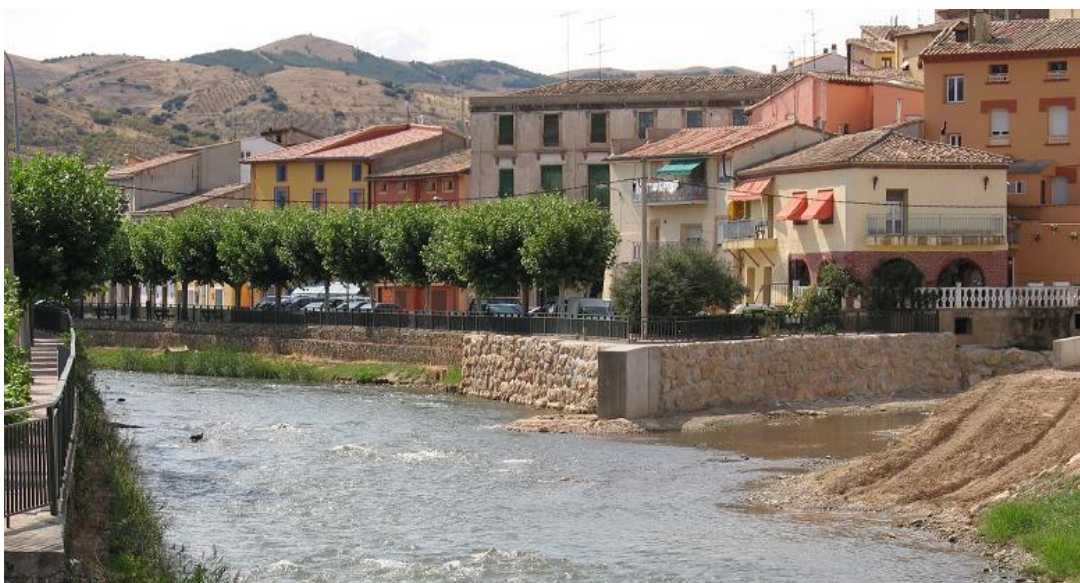
Figura 32-13. Desembocadura del río Manubles en el río Jalón en Ateca.

Además, como se ha citado brevemente anteriormente, el río discurre buena parte de su trazado canalizado o entre vías de comunicación, lo que ha provocado la desconexión del cauce y la llanura en procesos de crecida.

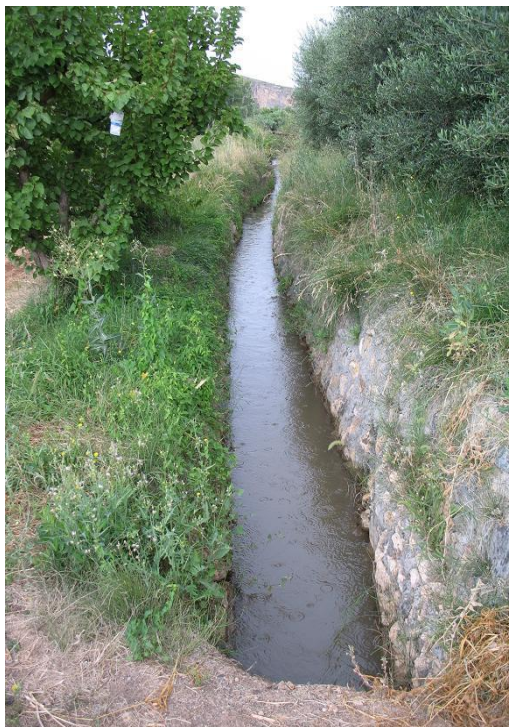
Figura 32-27. Acequia de riego.

A las alteraciones provenientes de sectores aguas arriba hay que sumar las propias del tramo de estudio. Principalmente los azudes transversales de derivación de agua para regadíos de las huertas, cuyas cerradas actúan reteniendo sedimentos y embalsando cientos de metros de agua en el tramo.

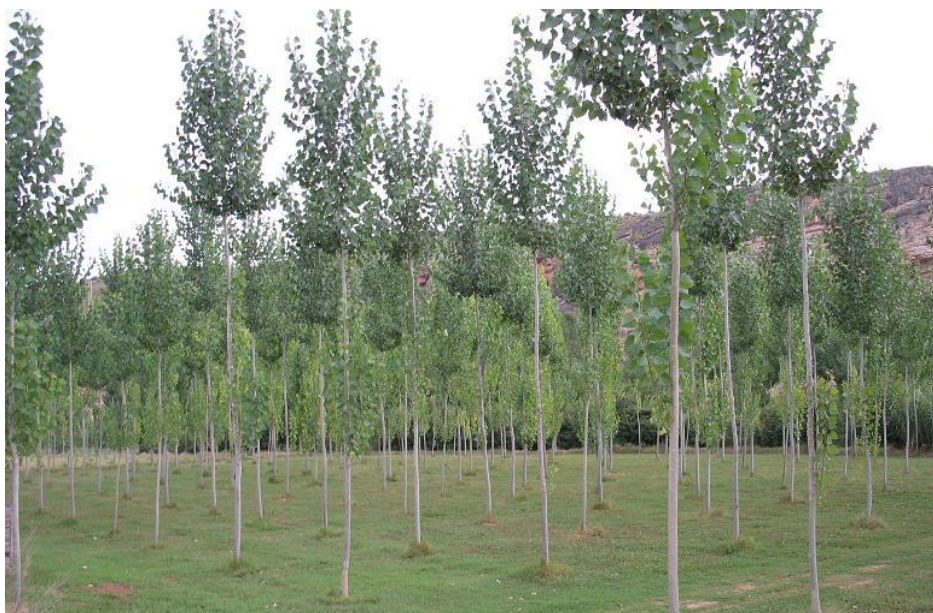
Figura 32-28. Cultivo de chopos en las inmediaciones de Ricla.

En esta masa de agua el corredor ribereño del entorno del Jalón continúa presentando una escasa continuidad longitudinal. Ni siquiera en el primer sector, de valle más cerrado y con una presión por cultivos muchos menor, consigue mostrarse continuo y con buena amplitud. En esta área, pese a lo estrecho del valle, son frecuentes los cultivos de chopos que invaden el espacio que ocuparía el corredor ribereño natural.

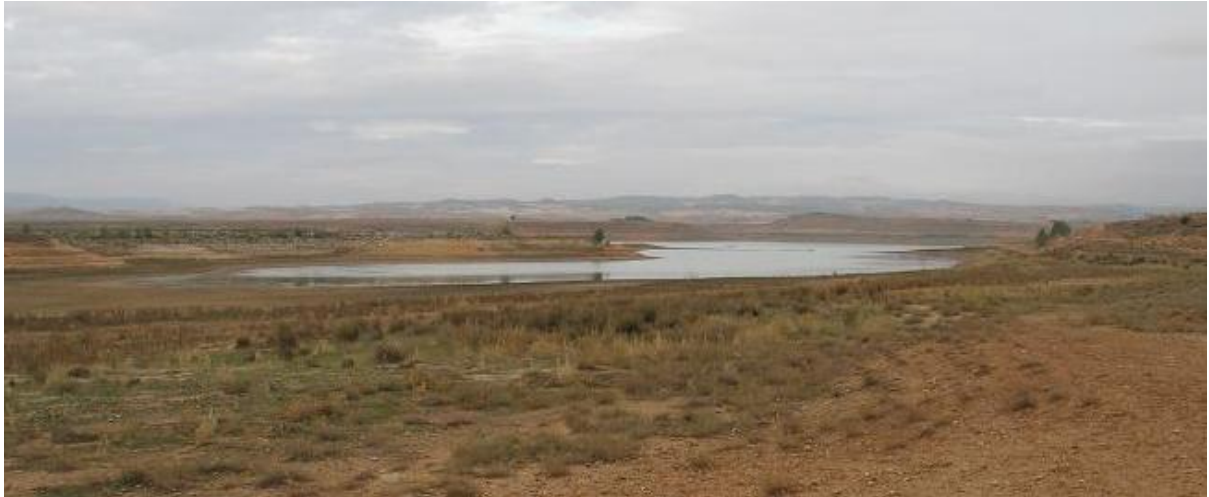
Figura 32-35. Embalse lateral de Monteagudo, en la cuenca del río Nájima.

El río Nájima presenta alteraciones notables en sus caudales. Por una parte hay que tener en cuenta el escaso volumen de caudal que, durante la mayor parte del año, circula por el cauce del río de forma natural. Además, como se ha citado anteriormente, la cuenca cuenta con un embalse lateral que, pese a no tener una elevada capacidad, sí que regula varios barrancos de funcionamiento temporal mediante un canal de varios kilómetros y buena parte de los caudales que el río Nájima lleva en su curso medio, siendo pues una detracción de caudales circulantes a partir de ese punto.

Los caudales sólidos se encuentran menos alterados. Son frecuentes los vados o pistas que circulan parcialmente por el lecho fluvial, produciendo afecciones puntuales en la movilidad de los sedimentos. Además hay que señalar el efecto de detración, ya no sólo de caudales, sino de sedimentos, que supone el embalse lateral de Monteagudo, que retiene los sedimentos que se generan en una buena porción de la cuenca.

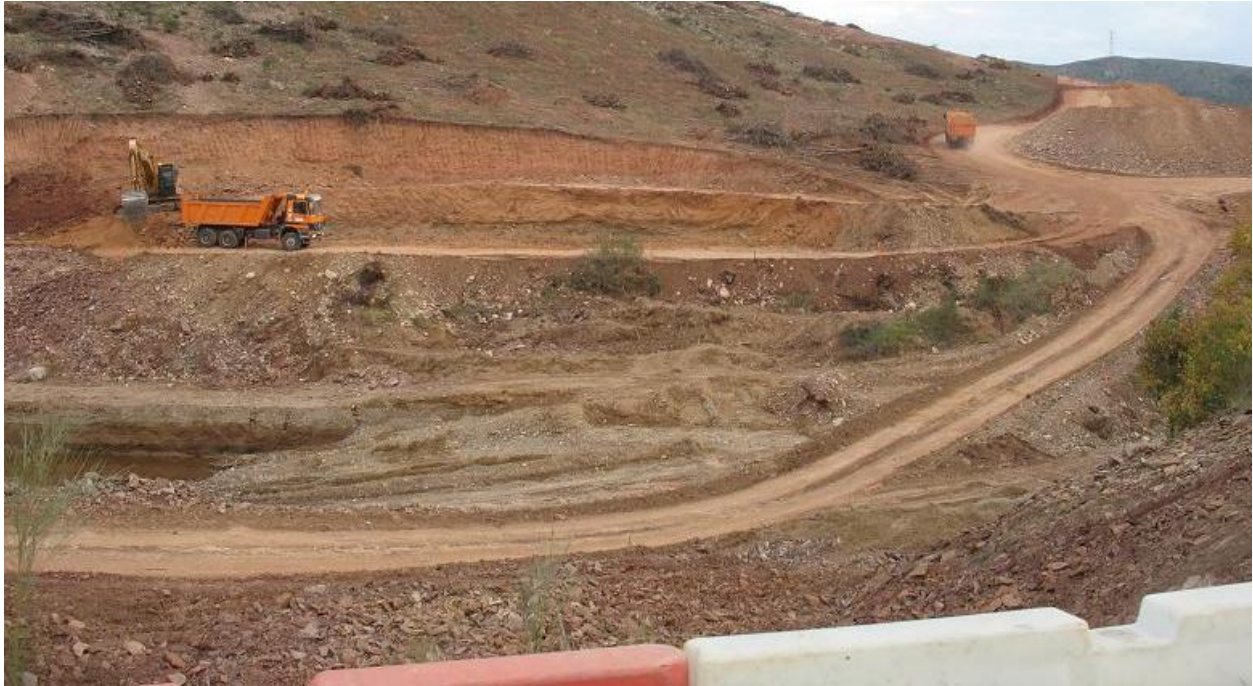
Figura 32-45. Obras del embalse de Mularroya en la parte baja del cauce del río Grío.

El hecho de que el río Grío sea el único cauce de importancia y de que el valle tenga poca amplitud hace que la principal vía de comunicación utilice el fondo de valle y las laderas más bajas para vertebrar la zona. Por ello, son frecuentes las zonas de contacto con el cauce, ocasionando la construcción de defensas en las márgenes. Más numerosas son las afecciones por pistas forestales para dar acceso a los cultivos. Estas pistas atraviesan con frecuencia el cauce, generando vados y alteraciones del lecho, o lo bordean estando en muchas ocasiones protegidas por escolleras o acumulaciones de los propios sedimentos del fondo del cauce, generando un impacto en las dinámicas longitudinal y lateral.

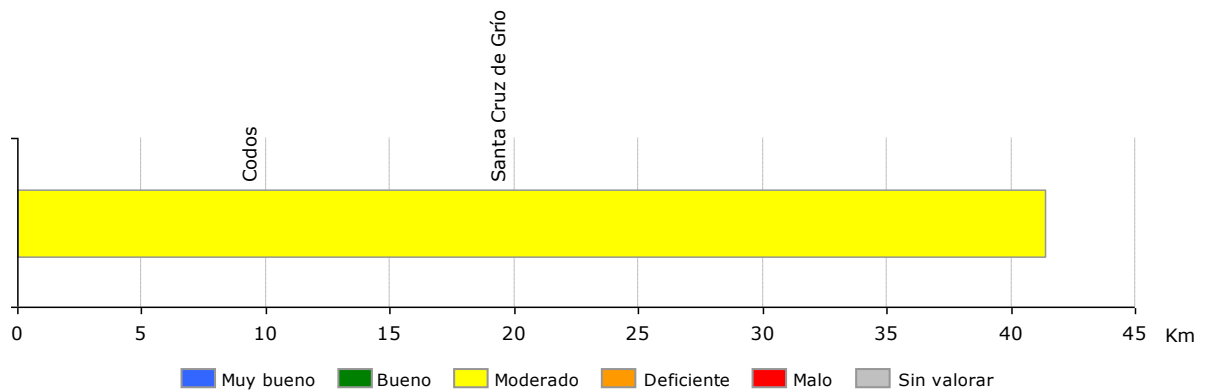
Figura 32-50. Esquema de valoración hidrogeomorfológica de la masa de agua del río Grío.

El río Grío es el último afluente del Jalón que ha sido valorado según el índice IHG. Consta de un único tramo de más de 40 km que tiene una calidad hidrogeomorfológica moderada. La calidad funcional del sistema presenta pocas alteraciones y puntuaciones altas. En cuanto a la calidad del cauce las puntuaciones son algo más bajas, destacando las de la componente de la "continuidad y naturalidad del lecho y de los procesos longitudinales y verticales" debido a la presencia de numerosas infraestructuras que atraviesan el cauce, generalmente vados. Las obras de construcción del embalse de Mularroya también tienen su afección dentro de esta componente. La calidad de las riberas es la más penalizada por los

impactos, aunque no destaca ninguna de las tres componentes ni por su elevada penalización.

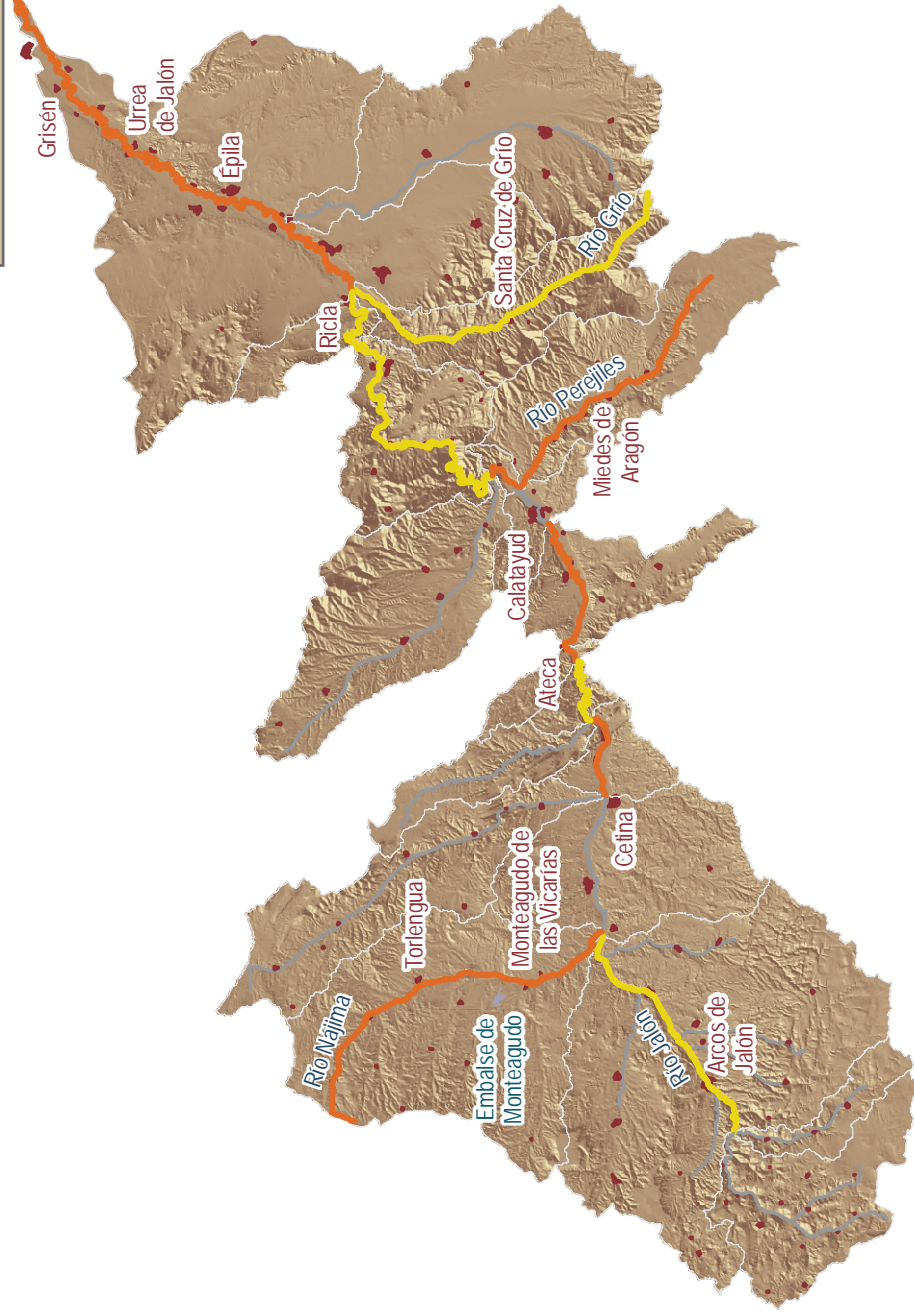
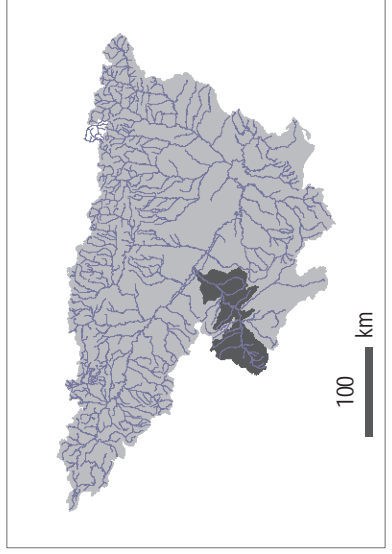
En general, la subcuenca del río Jalón se encuentra en un estado deficiente. El 50% de la longitud de los tramos valorados presenta valores bajos en el índice IHG, lo que indica una fuerte alteración de los cursos fluviales. Sólo hay tres masas de agua sin valorar, todas en el río Jalón, y que suponen más de 51 km de curso fluvial (un 14% de la longitud total de la cuenca). El resto de kilómetros obtiene una valoración moderada que, aunque no es buena, significa un estado más positivo dentro del resto de la cuenca del Jalón.

VALORACIÓN	Nº MASAS	LONGITUD
Muy buena	0	0,0 km
Buena	0	0,0 km
Moderada	5	129,31 km
Deficiente	7	181,65 km
Mala	0	0,0 km
Sin valoración	3	51,29 km
