CONFEDERACIÓN
HIDROGRÁFICA
DEL EBRO
COMISARÍA DE AGUAS

ESTUDIO DE LA CALIDAD ECOLÓGICA INTEGRAL DE LOS TRAMOS FLUVIALES MÁS IMPORTANTES DEL RÍO CINCA

RÍO ÉSERA Atlas del río

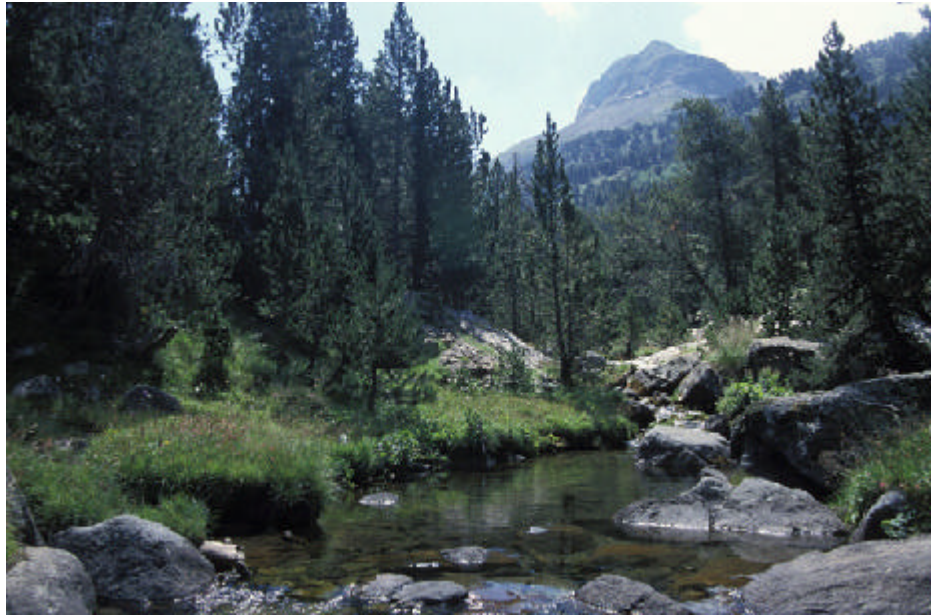
Foto 1.- Cabecera del Ésera, con estructura típica de río de alta montaña. La corriente principal baja entre grandes bloques de piedra cubiertos por abundante musgo, con un desnivel importante y rodeada de pinares de *Pinus uncinata*.

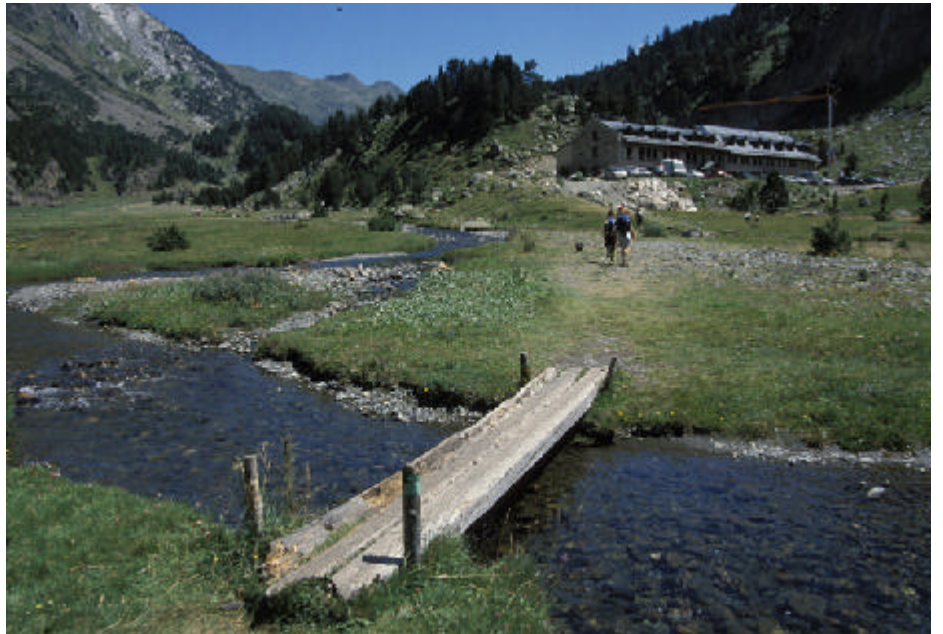
Foto 2.- Palanca de tres tablones de madera, con el Hospital de Benasque al fondo. La nieve cubre esta zona durante varios meses al año.

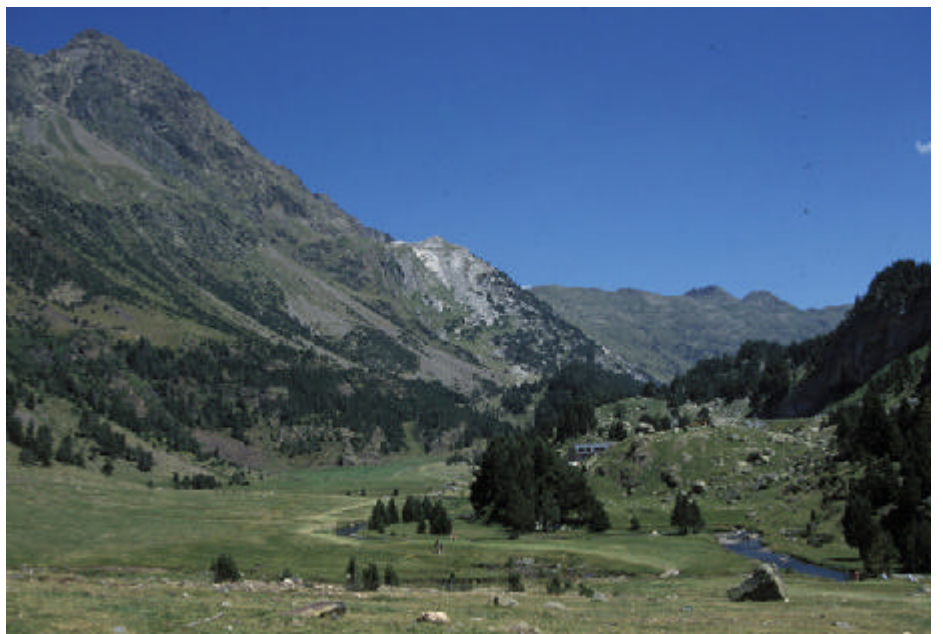
Foto 3.- Vista general de los Llanos del Hospital. En invierno esta planicie es una estación de esquí nórdico.

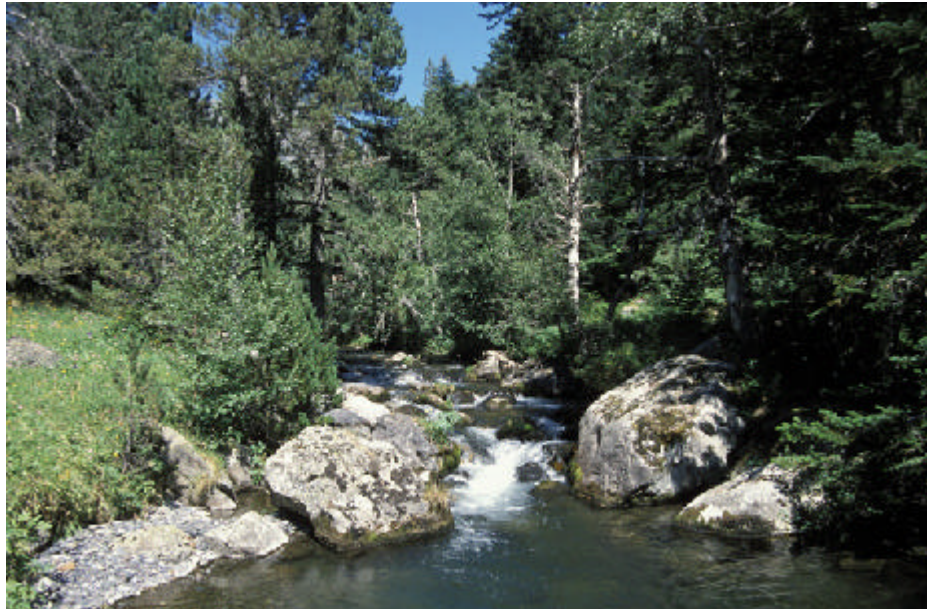
Foto 1.- Río Ésera después de los Llanos del Hospital. El cauce se encajona y hay un fuerte incremento de la pendiente. En esta zona aparece la vegetación de ribera representada por chopos (*Populus nigra*), sauces (*Salix* sp.) y alisos (*Alnus glutinosa*).

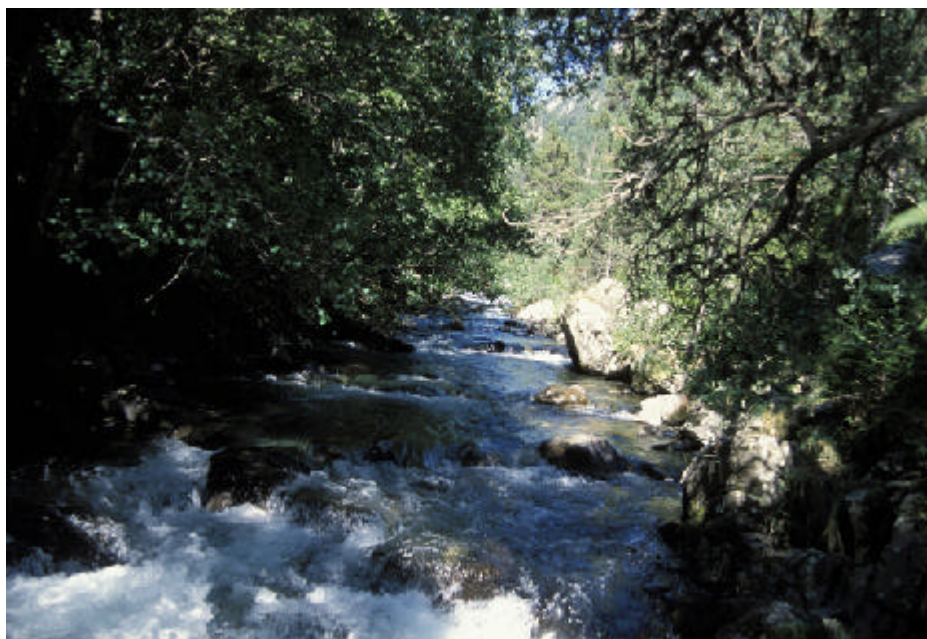
Foto 2.- En diversos puntos de este tramo la vegetación de ribera se cierra sobre el cauce, proporcionando ambientes ideales para el desarrollo de los peces. El caudal del río supera los 0,5 m³/s, gracias a los numerosos aportes.

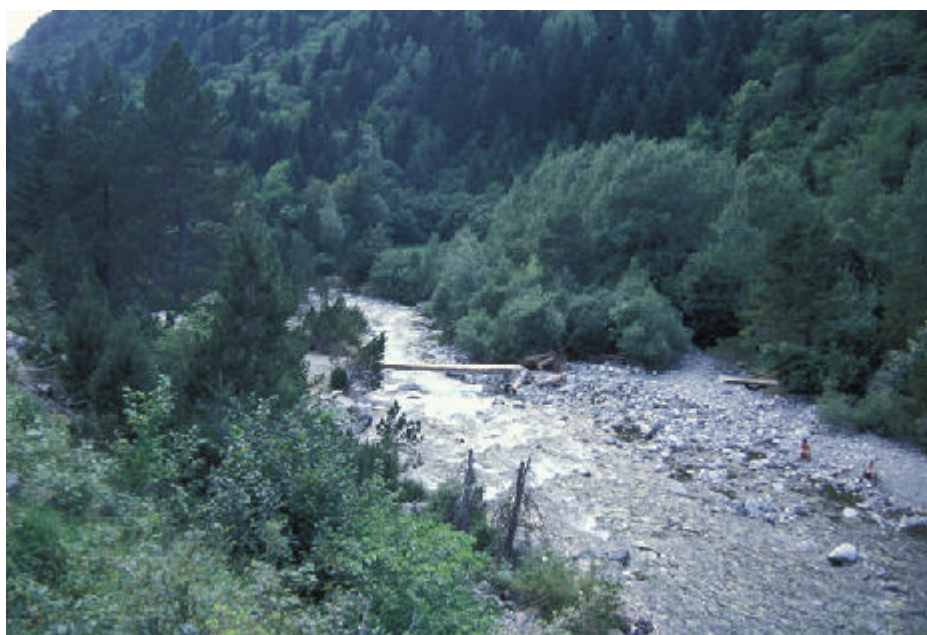
Foto 3.- Pasarela de madera en una zona donde el cauce se ensancha. Aparecen playas de cantos y gravas, que van a ser cada vez más frecuentes.

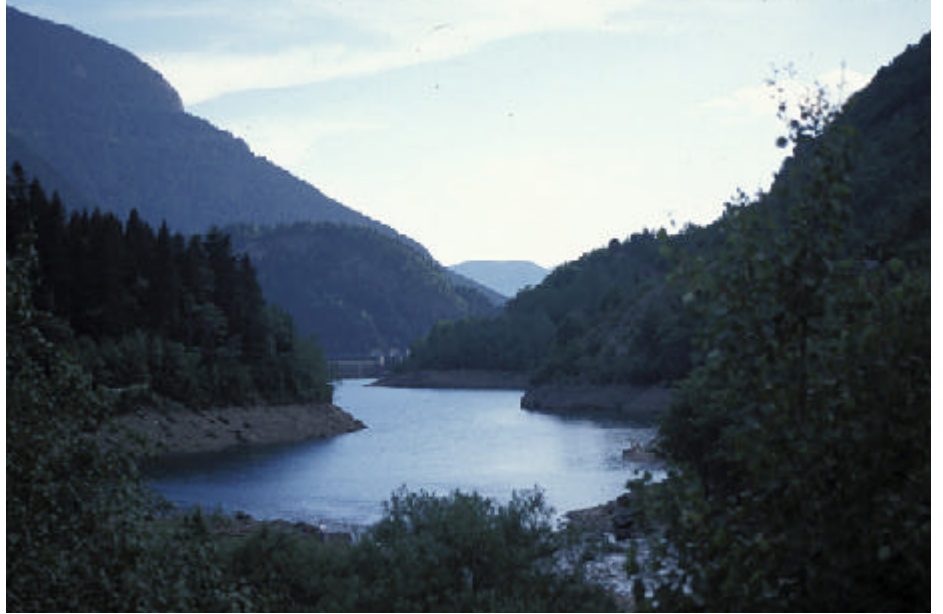
Foto 1.- Cola del embalse de Paso Nuevo. Las estructuras de la presa, al fondo, son de modestas dimensiones

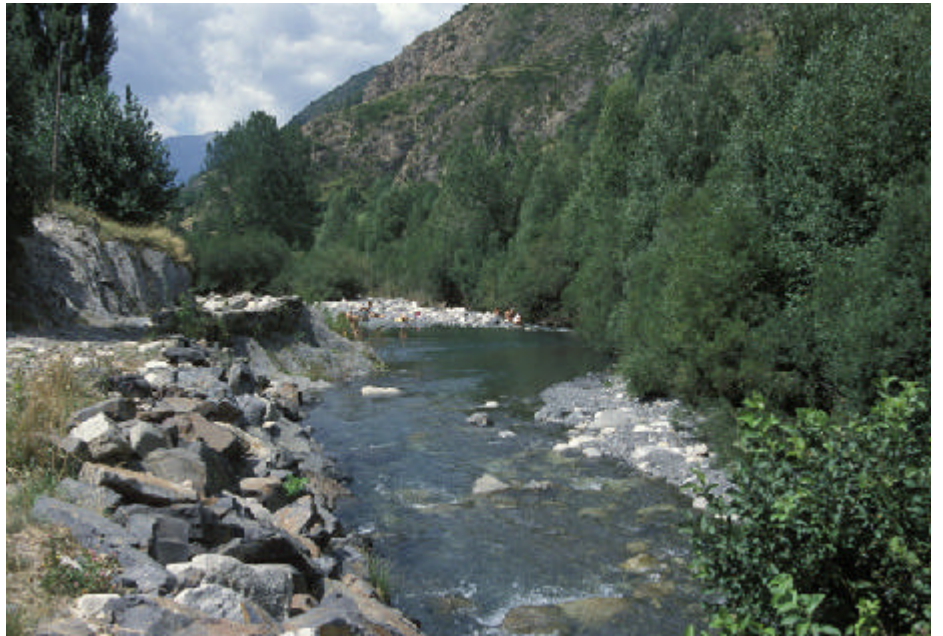
Foto 2.- La capacidad de autodepuración del río consigue mejorar mucho la calidad del agua y, 1,5 km aguas abajo de los campings, ya en el entorno de Benasque, el río vuelve a utilizarse como zona de baño.

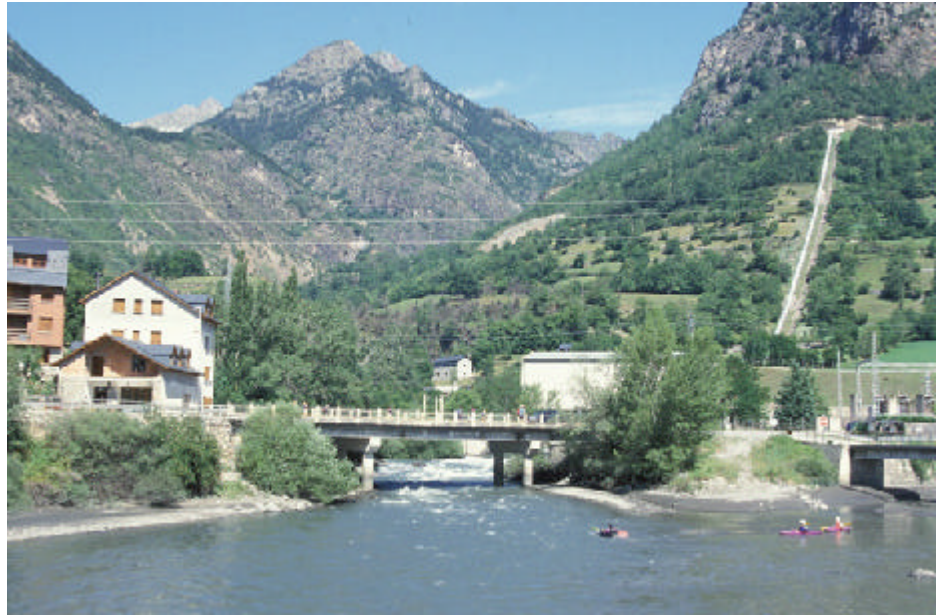
Foto 1.- Río Eriste y efluente de la central de Eriste en su desembocadura en el embalse de Linsoles, junto al pueblo del mismo nombre. El agua de la central procede principalmente del embalse de Paso Nuevo.

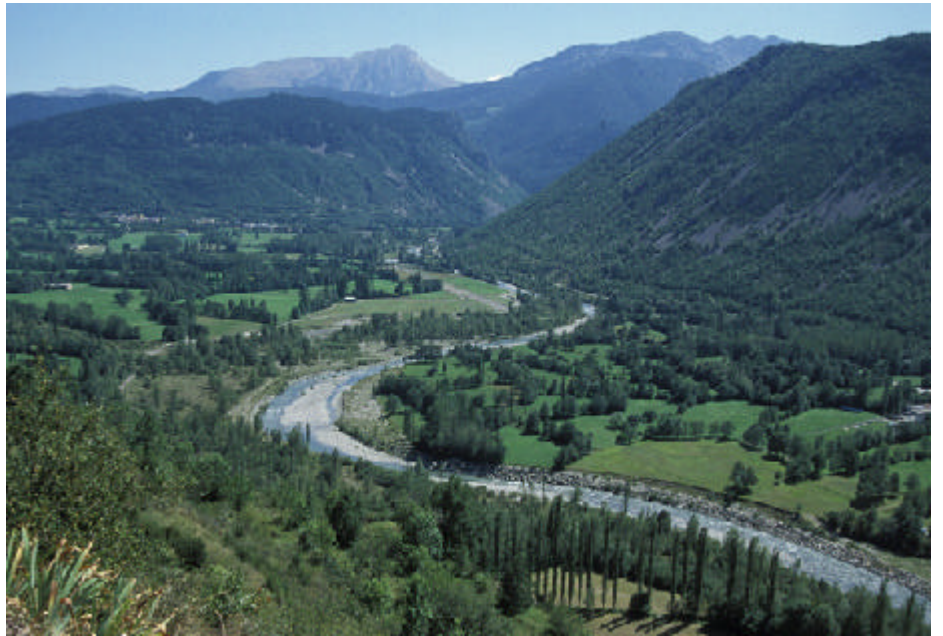
Foto 2.- Meandros del Ésera antes del pueblo de Castejón de Sos. En toda esta zona las llanuras de inundación a ambos lados del cauce están protegidas por motas de piedra.

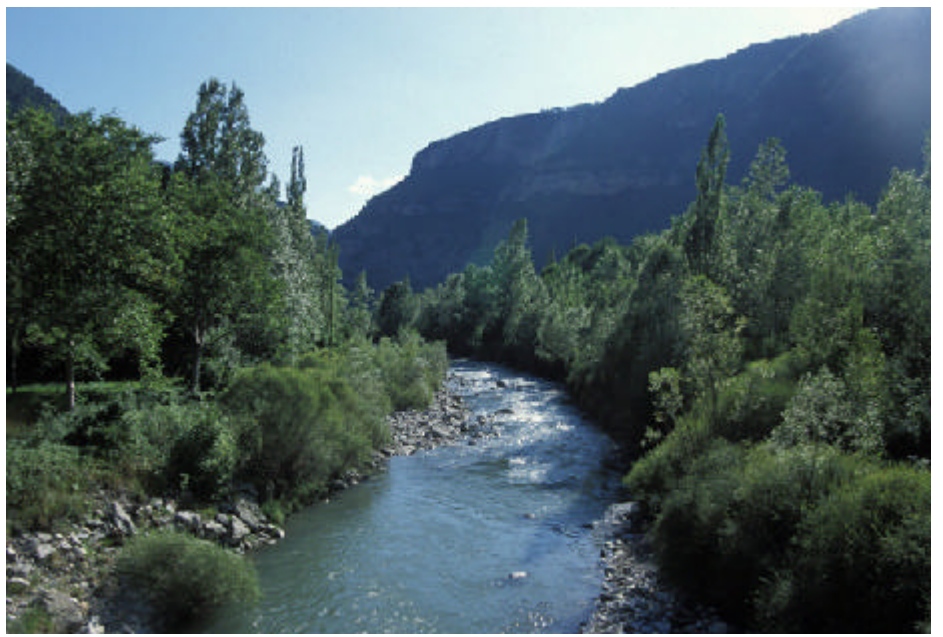
Foto 3.- Río Ésera a su paso por El Run. El cauce vuelve a estar cerrado por vegetación y el caudal, que desde al azud de Sesué ha aumentado bastante, se mantiene.

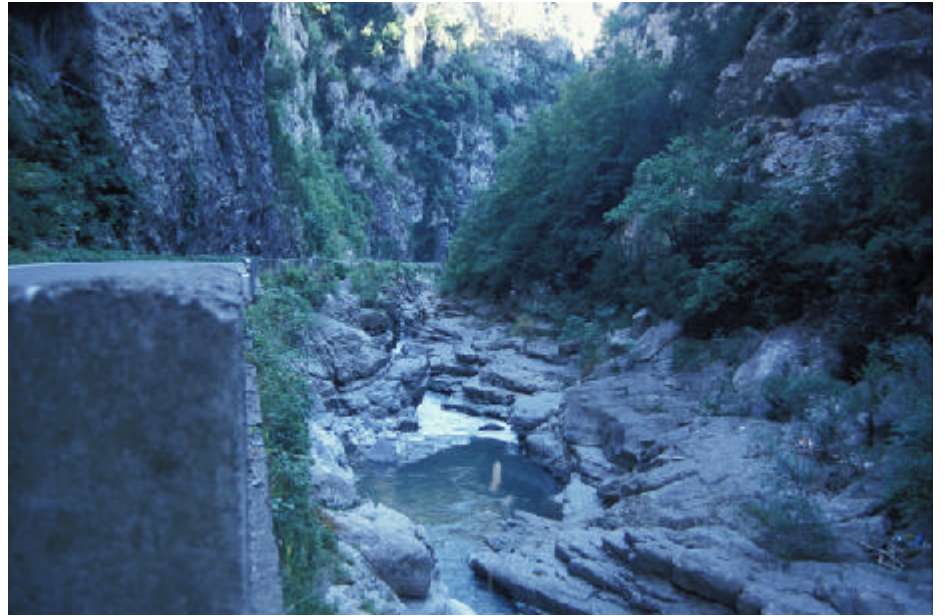
Foto 1.-Dentro del congosto del Ventamillo hay zonas donde el cauce no supera el 1,5 m de ancho. El sustrato está dominado por roca madre. El agua forma rápidos y el relieve escarpado impide el desarrollo de la vegetación litoral.

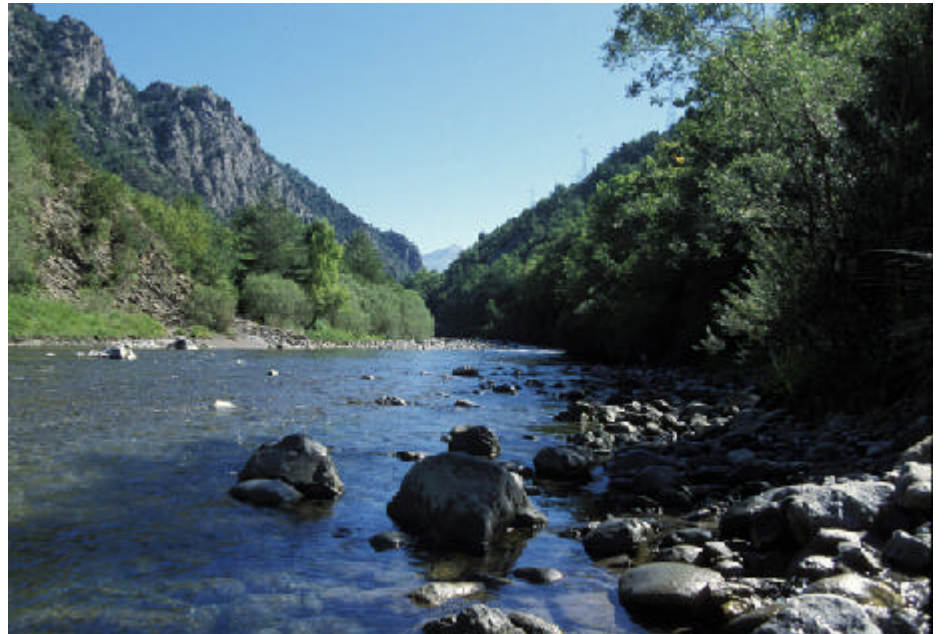
Foto 2.- El cauce natural, la diversidad de hábitats y el agua limpia explican que este sea un buen lugar para la pesca deportiva.

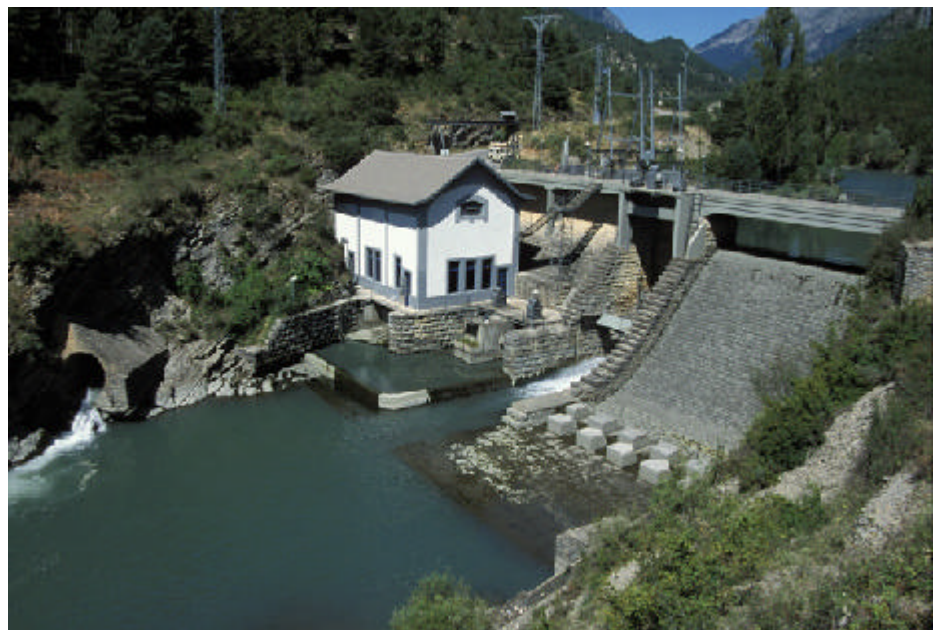
Foto 3.-Presa General de Campo. Dispone de compuerta de vaciado, aliviadero de superficie, minicentral hidroeléctrica y la salida del segundo aliviadero por el túnel (izquierda).

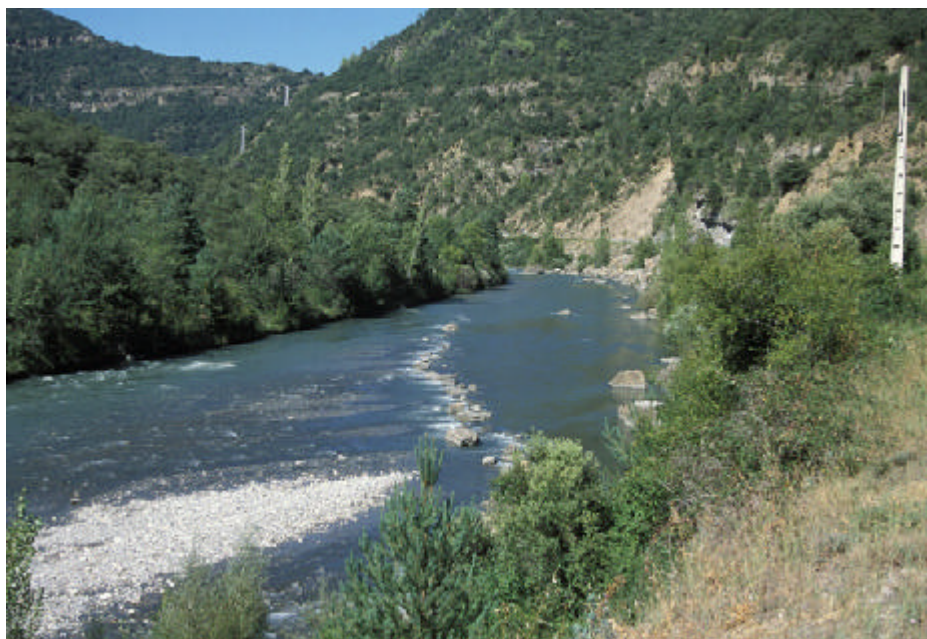
Foto 2.- Una línea de piedras que cruza el cauce para desviar una parte del caudal hacia un pequeño canal de riegos. Sólo algunas estructuras de protección de la carretera modifican los márgenes, el resto conserva su aspecto natural, en muy buen estado.

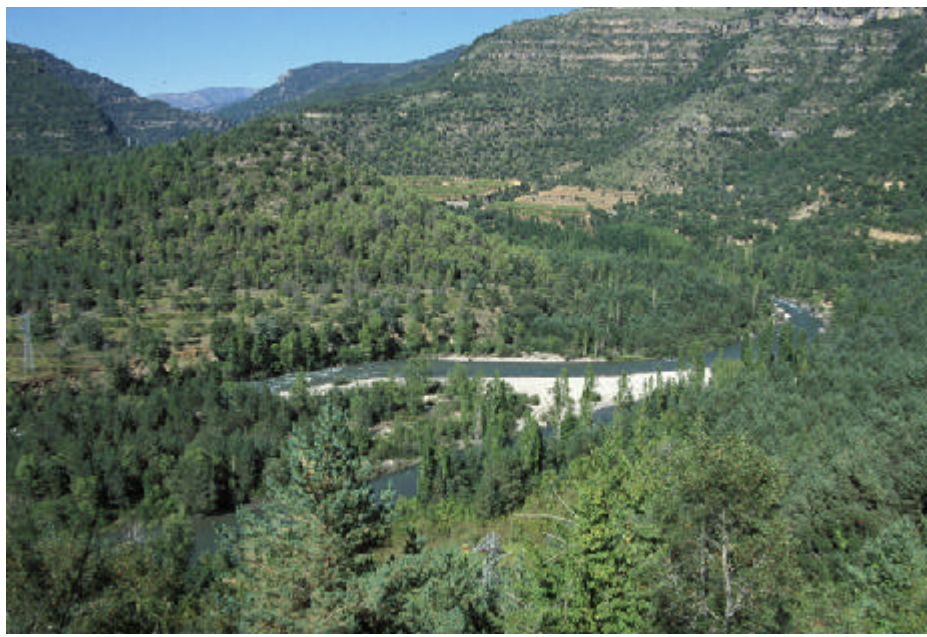
Foto 3.- Aspecto del Ésera antes del pueblo de Santa Liestra. El cauce está en muy buen estado, hay islas forestadas y la conectividad con los bosques de las laderas es muy alta. Estos bosques también están inalterados.

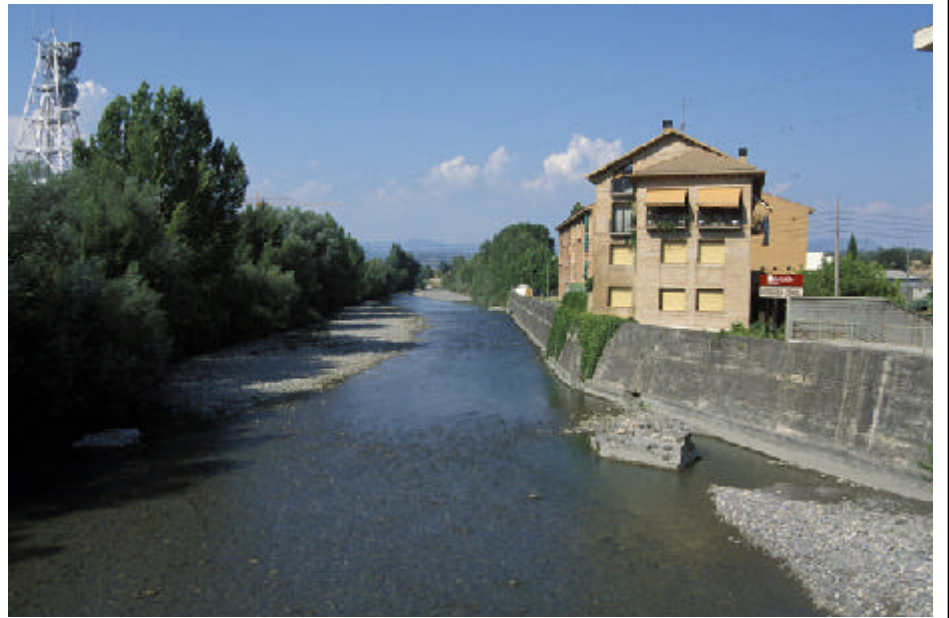
Foto 1.- Aguas abajo de Santa Liestra el cauce se ensancha. El río forma meandros y los cantos rodados pasan a ser el sustrato dominante. En ambos márgenes aparecen muchas terrazas de cultivos.

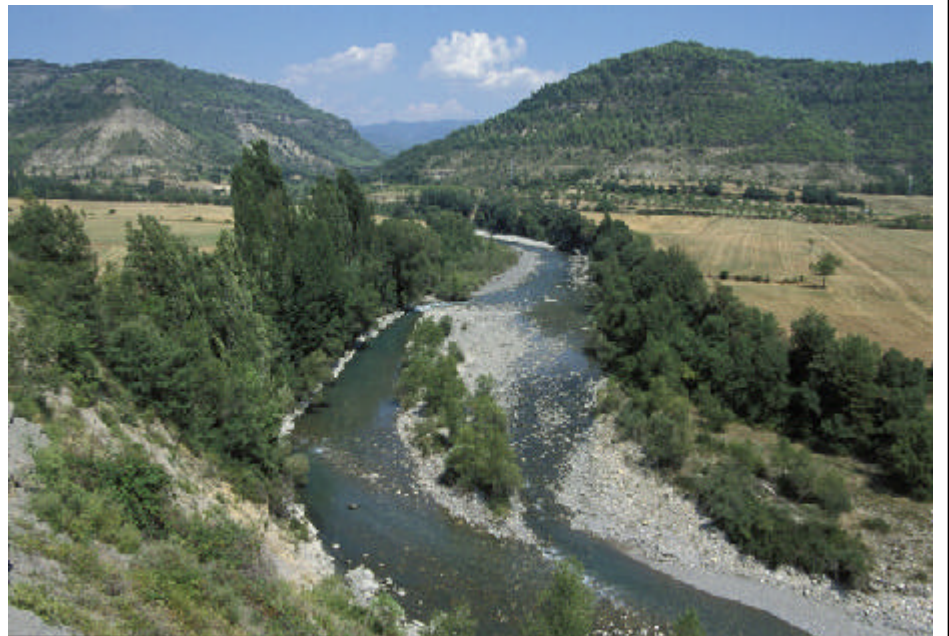
Foto 2.- Aguas abajo de Perarrúa, el Ésera continúa con sus meandros entre las terrazas de cultivo. Aparecen islas forestadas con sauces y chopos.

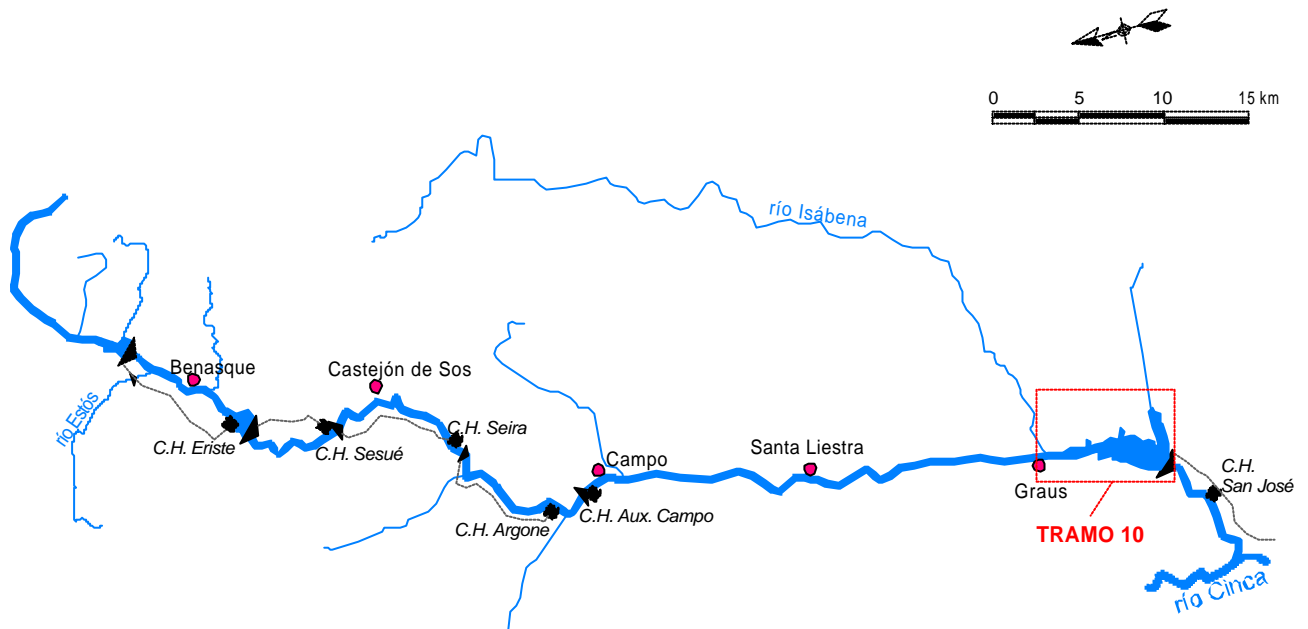
EMBALSE DE JOAQUÍN COSTA (BARASONA)

POTENCIAL ECOLÓGICO: **MODERADO**

INDICADORES	VALORACIÓN	COMENTARIOS
HIDROMORFOLÓGICOS	MODERADO	Embalse de capacidad media (92 hm ³), con tiempo de residencia del agua de 1-2 meses y un grado de aterramiento elevado.
FISICOQUÍMICOS	MODERADO	Aguas ricas en calcio. La masa de agua es mesotrófica.
BIOLÓGICOS	MODERADO	Tramo de transición salmonícola-ciprinícola. La faune ribereña aloja especies de interés como la nutria.

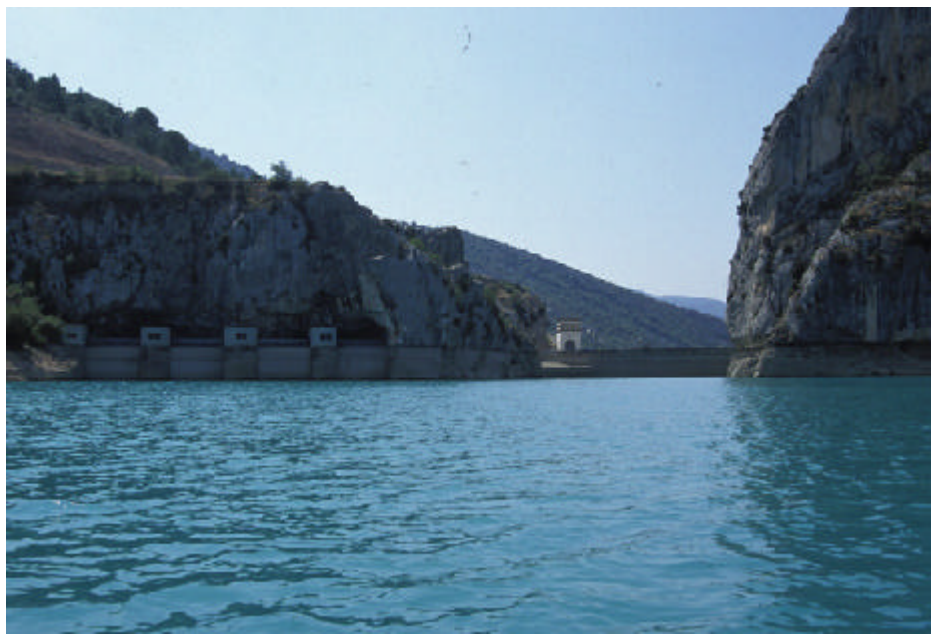
Foto 3.- Presa de Joaquín Costa, construida aprovechando el encañonamiento del río. A la izquierda las estructuras del aliviadero y de toma para el canal de Aragón y Cataluña, ambas excavadas en la roca.

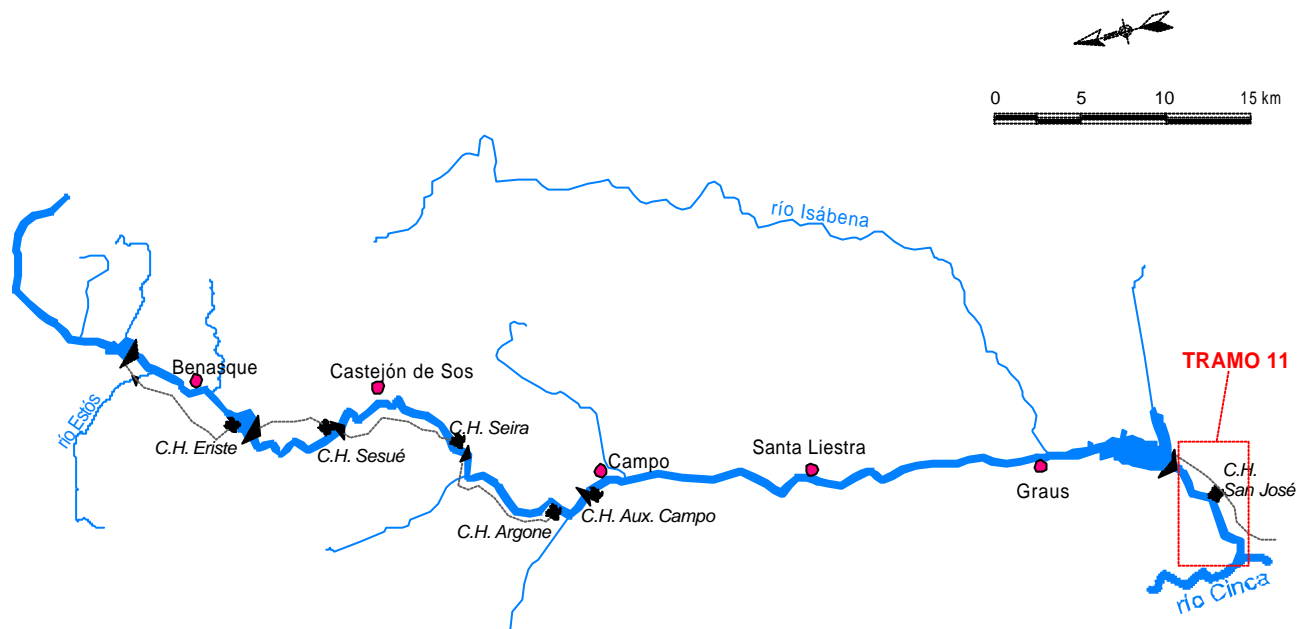
TRAMO 11

ESTADO ECOLÓGICO: **MODERADO**

INDICADORES	VALORACIÓN	COMENTARIOS
HIDROMORFOLÓGICOS	DEFICIENTE	Cauce encajonado, de <30m de ancho. Regulado por el embalse de Barasona, que realiza vertidos de fondo con cierta frecuencia.
FISICOQUÍMICOS	MODERADO	Agua turbia, con presencia de amonio (0,25 mg/L).
BIOLÓGICOS	MODERADO	Los desembalses afectan negativamente a las comunidades biológicas, pero se recuperan con relativa rapidez.

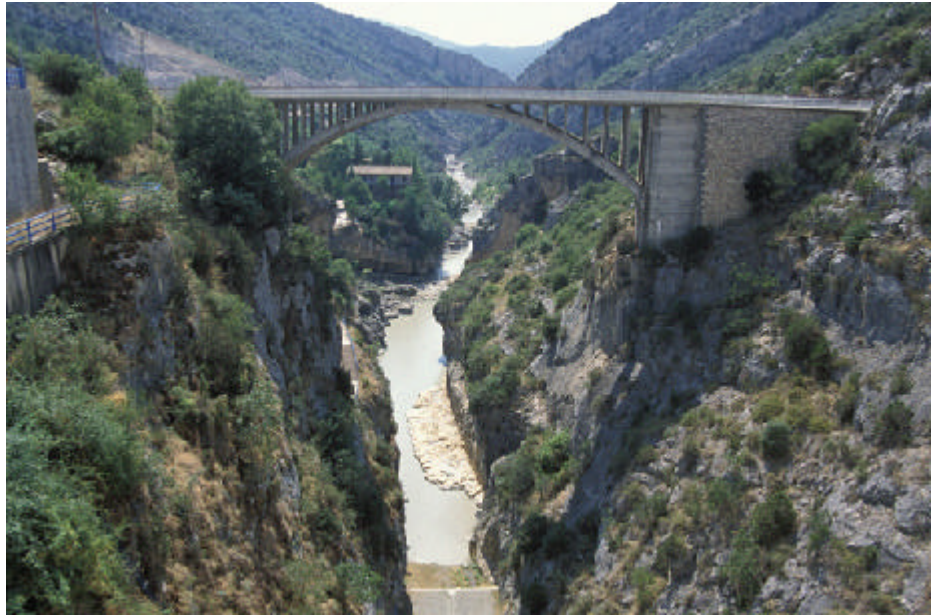
Foto 1.- Vista del Ésera aguas abajo de la presa de Barasona. En esta zona el cauce es rocoso y encajonado. También aparece el puente de la carretera de Graus, con un solo arco de hormigón.
